**Kulturhistorisk byggnadsinventering  
av Stegesundsöarna**  
Stegesund och Vikingsborg

Vaxholms stad  
Stadsbyggnadsförvaltningen  
Albin Uller, Byggnadsantikvarie  
2010-02-23

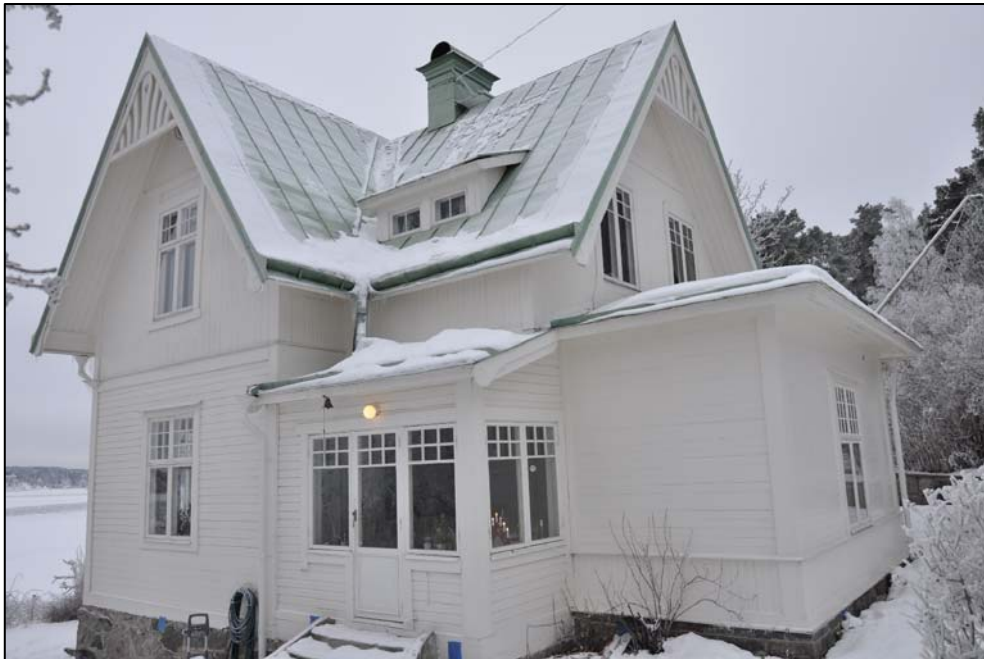
### **Stegesund 1:2 Skogshyddan**

**Värdefullt** tack vare sitt ursprungliga uttryck. En arkitektoniskt väl sammanhållen byggnad med anpassade tillbyggnader samt med många ursprungliga detaljer bevarade. Ett av byggmästare Anders Anderssons först byggda sommarnöjen på öarna.

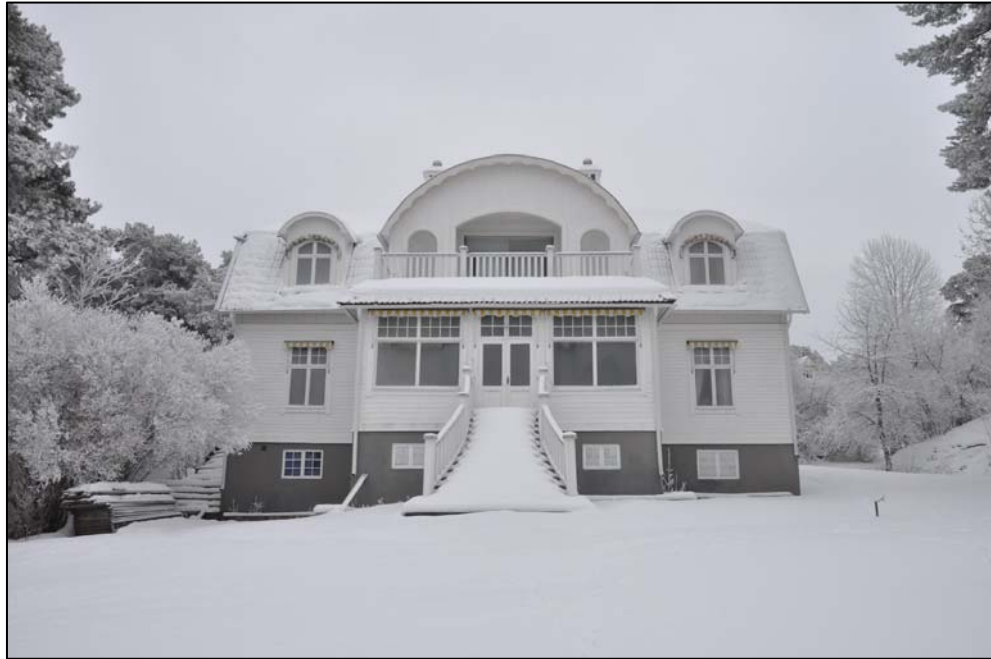
### **Stegesund 1:8 och 1:9**

**Omistligt** sommarnöje i herrgårdsstil med många samtida och välhållna komplementbyggnader som bidrar starkt till upplevelsen av fastigheten som en anläggning.

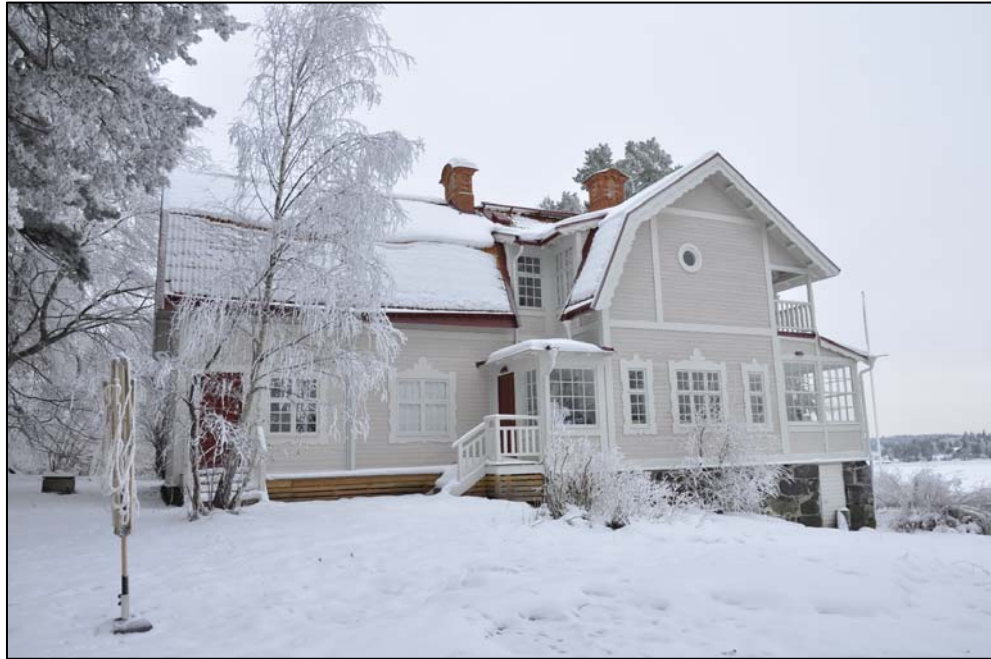
### **Stegesund 1:10**

**Intressant** tack vare sin ursprungliga volym mot vattnet samt material men byggnaden är svårtolkad pga de olika förändringarna som har skett.

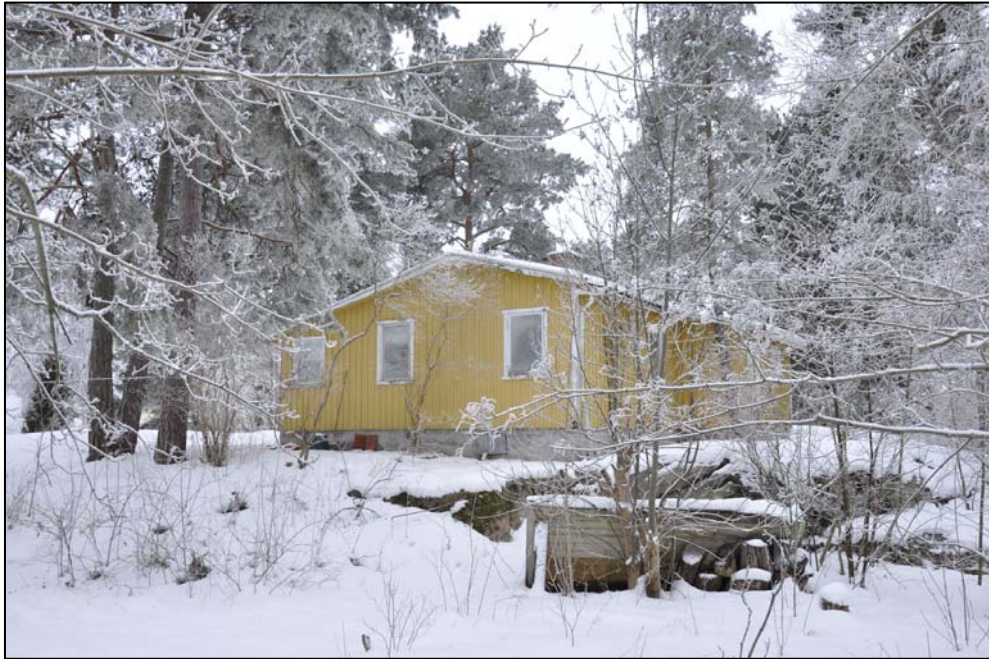
### **Stegesund 1:11**

Fastigheten har två äldre komplementbyggnader vid vattnet. Troligtvis är de uppförda samtidigt som byggnaden på fastighet 1:158 som är avstyckad från 1:11. Den större byggnaden är rektangulär med gulmålad liggande spontad panel. Valmat mansardtak täckt med grön bandplåt. Tre stycken dörrar med skärmtak burna av enkla konsoler. Den mindre byggnaden har ett svängt tak och påminner lite om en barockinspirerad jugendgavel. Fasaderna har gulmålad spontad panel, både stående och liggande samt spån högst upp. Tre vitmålade småspröjsade fönster ut mot vattnet varav det mittersta är rundbågat. Vitmålad spegeldörr som nästan tar upp hela byggnadens bredd på ena gaveln.

Komplementbyggnaderna vid vattnet som tyvärr har tappat sin tillhörighet med byggnaden på 1:158 bedöms som ursprungliga och är kulturhistoriskt **värdefulla**.

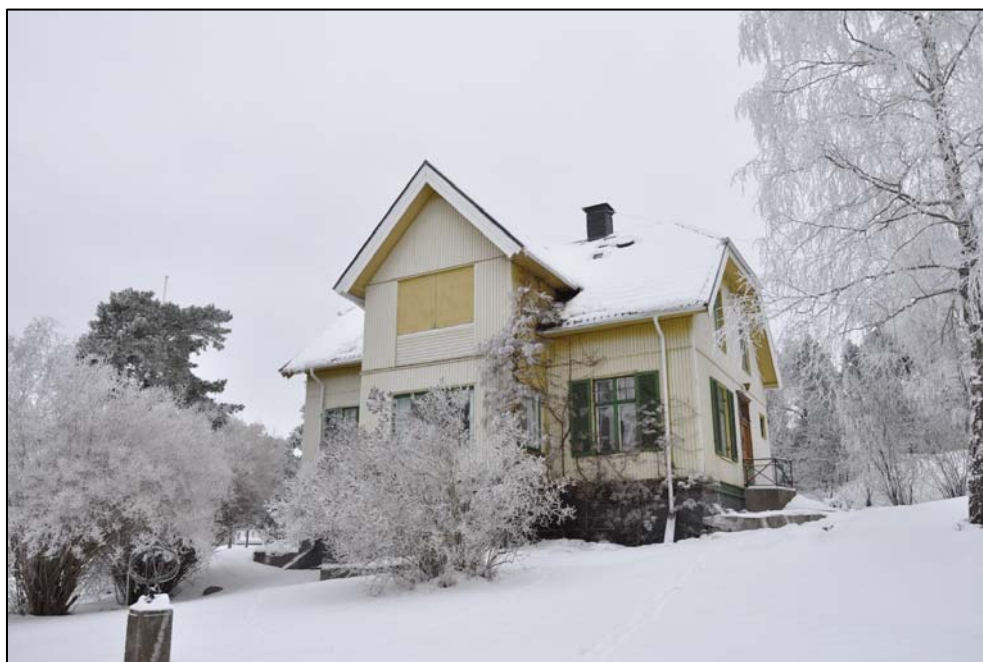
### **Stegesund 1:13 Uddeberg**

**Värdefullt** genom sin ursprungliga byggnadsvolym i ett väl synligt läge från vattnet. Dock är fasaderna kraftigt förvanskade genom sin plåtbeklädnad samt taket som är täckt med tegelimiterande plåt.

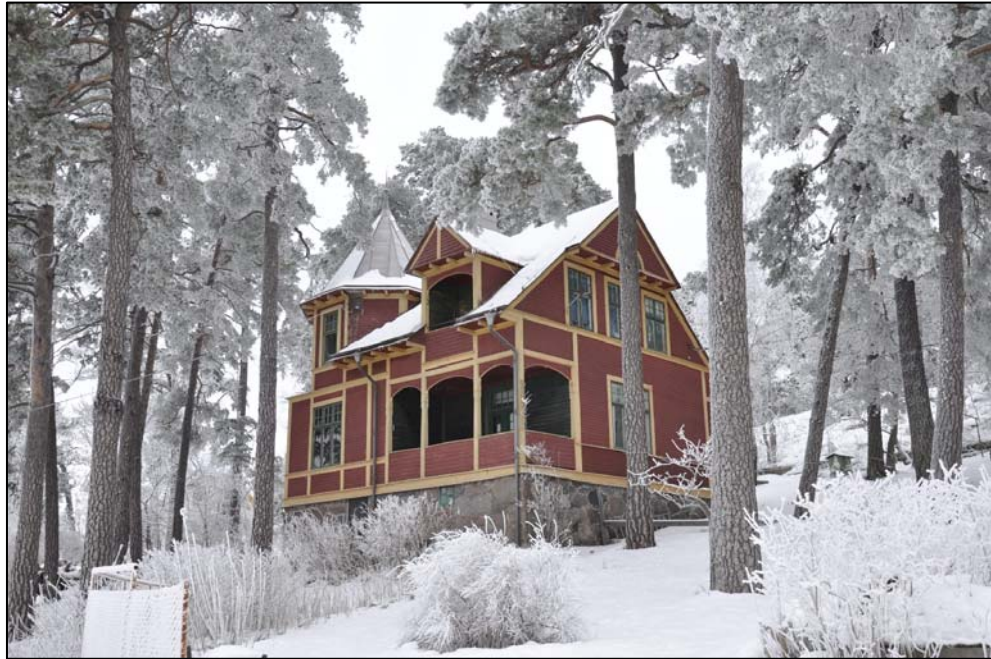
### **Stegesund 1:14**

**Omistligt** tack vare sitt ursprungliga uttryck, volym samt material. Byggnaden är ett bra exempel på den arkitektur och stilblandning som förekom årtiondena efter förra sekelskiftet.

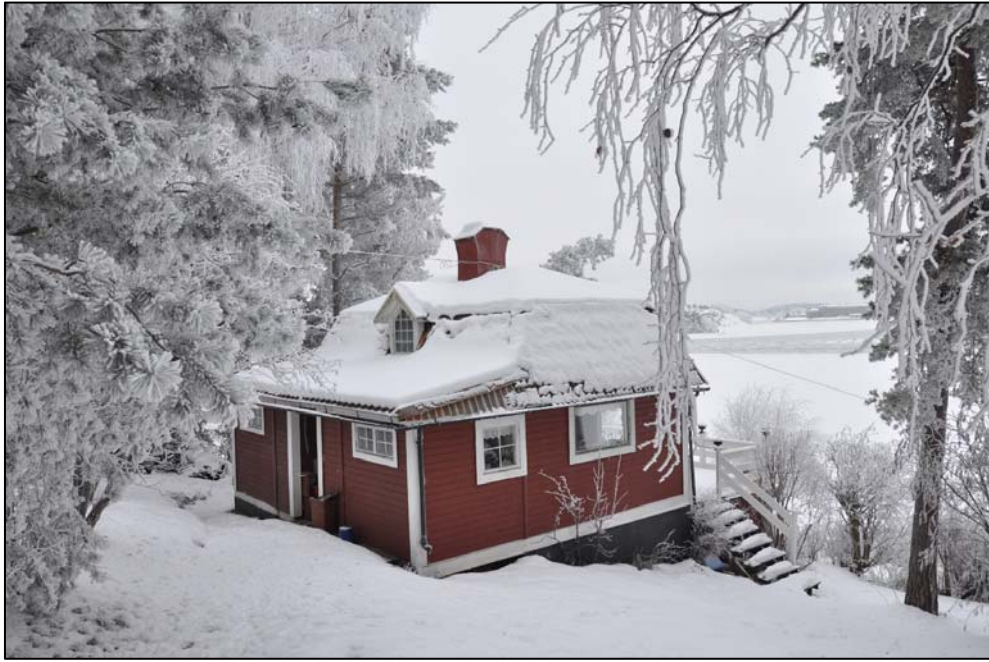
### **Stegesund 1:15**

**Värdefullt** som exempel på ett mindre sommarnöje med tydliga drag av den sk herrgårdsstilen. Dock är byggnaden ganska kraftigt förändrad.

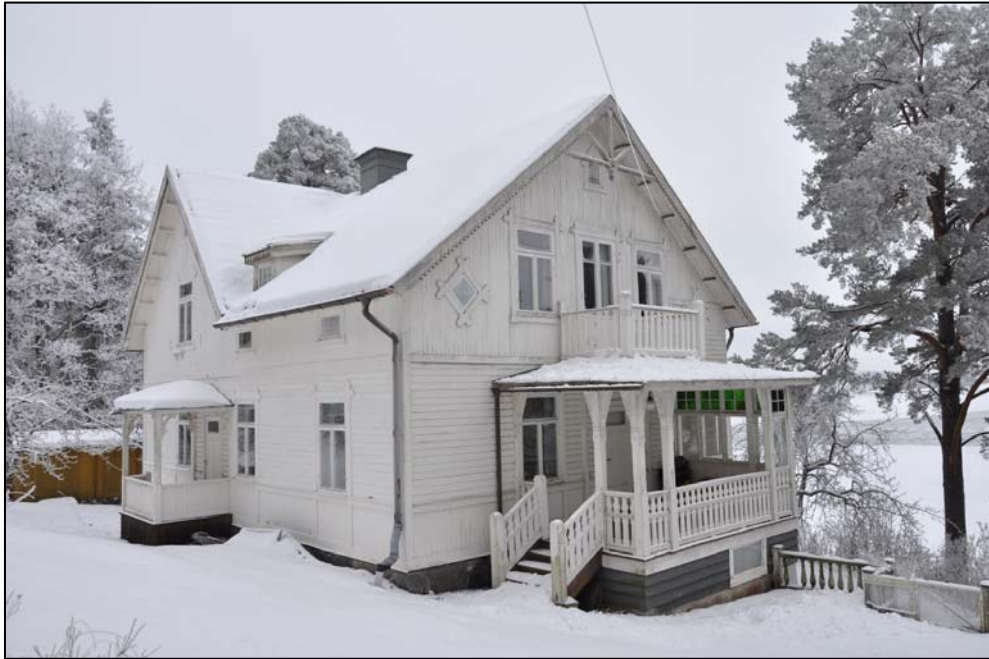
### **Stegesund 1:16 Karnehill, Carnehill**

**Värdefullt** tack vare sitt ursprungliga uttryck, volym samt material. Byggnaden har många ursprungliga detaljer bevarade.

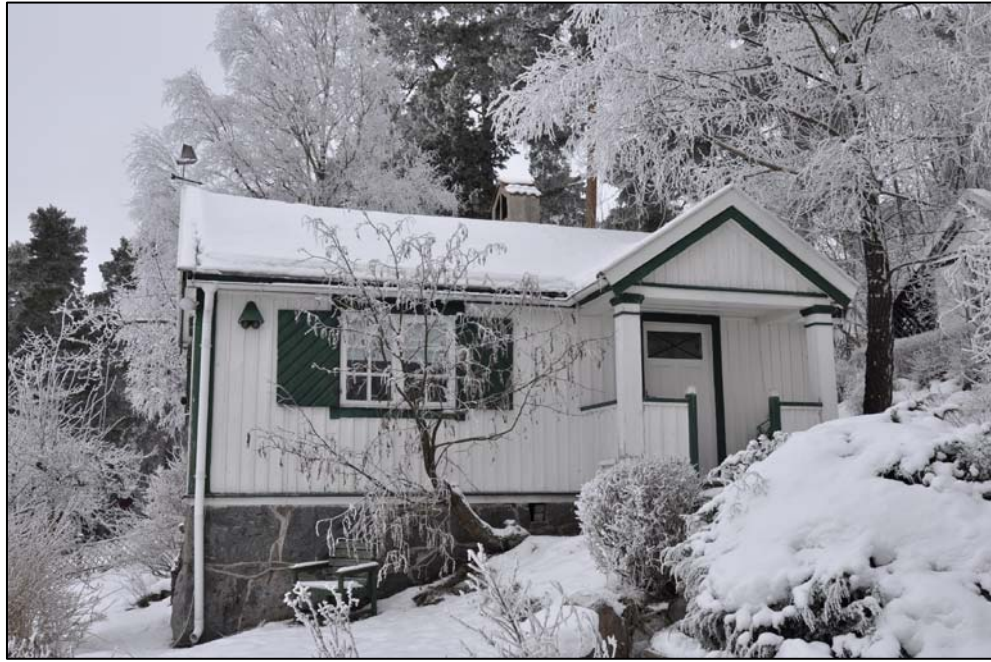
### **Stegesund 1:17**

**Intressant** som ett av de tidiga sommarnöjena. Dock kraftigt förändrat.

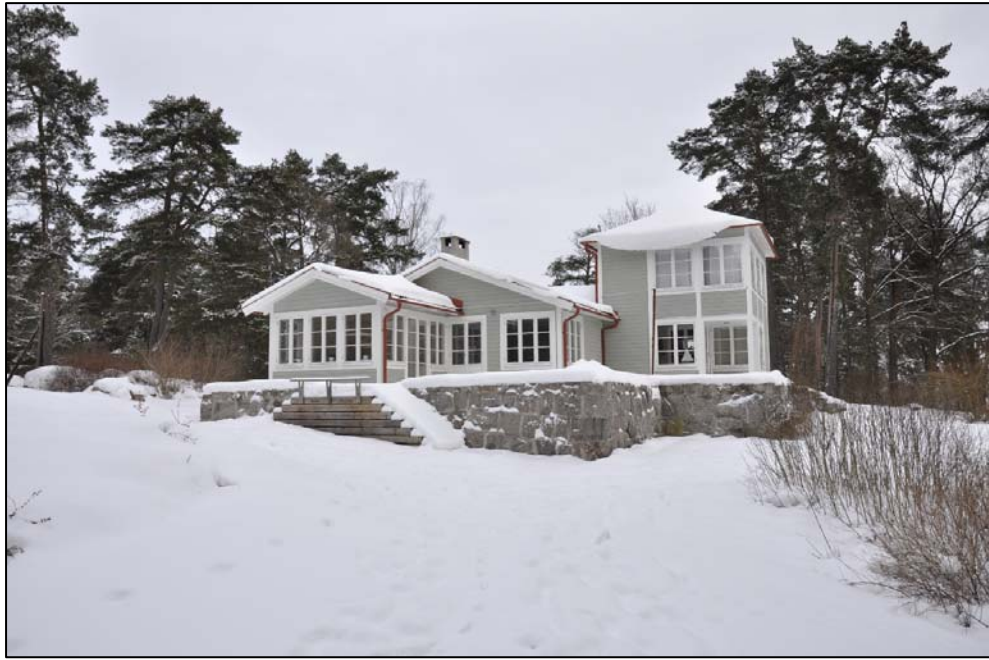
### **Stegesund 1:21**

Karaktären av den ursprungliga byggnaden är helt borta.

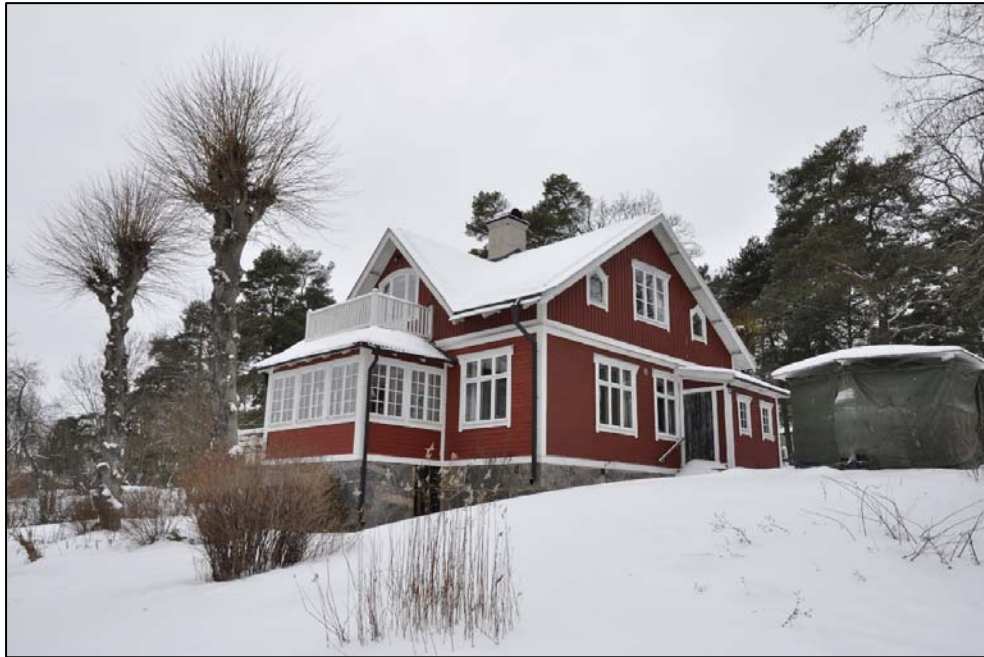
### **Stegesund 1:22 Stegeborg**

**Värdefullt** som en god representant för ett sommarnöje av rektangulär typ med ursprung i lantmannatraditionen. Karaktäristisk färgsättning, fasadbehandling och många ursprungliga detaljer bevarade.

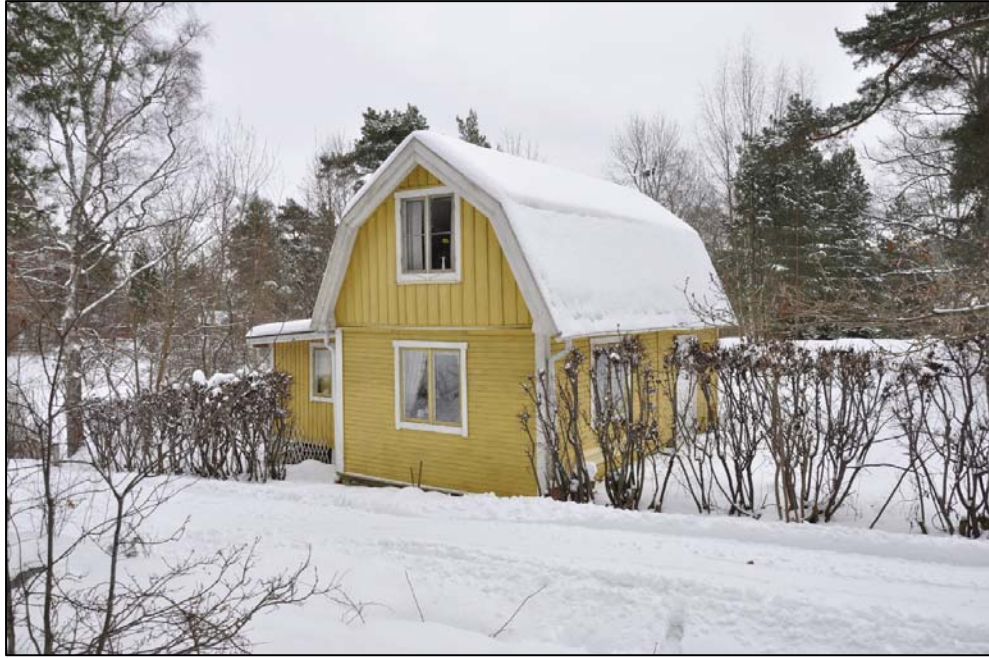
### **Stegesund 1:23**

**Intressant** som en äldre byggnad och en del av den ursprungliga exploateringen av öarna.

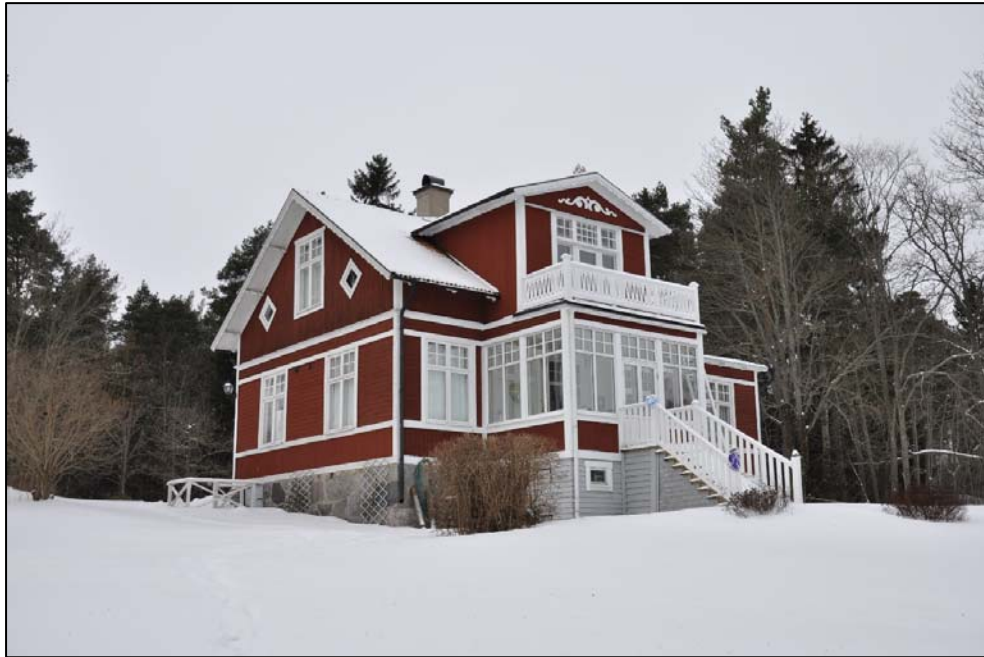
### **Stegesund 1:26 Olivelund**

**Värdefullt** som ett av de tidigaste sommarnöjerna på ön. Byggnaden är välbevarad och har kvar sin ursprungliga karaktär.

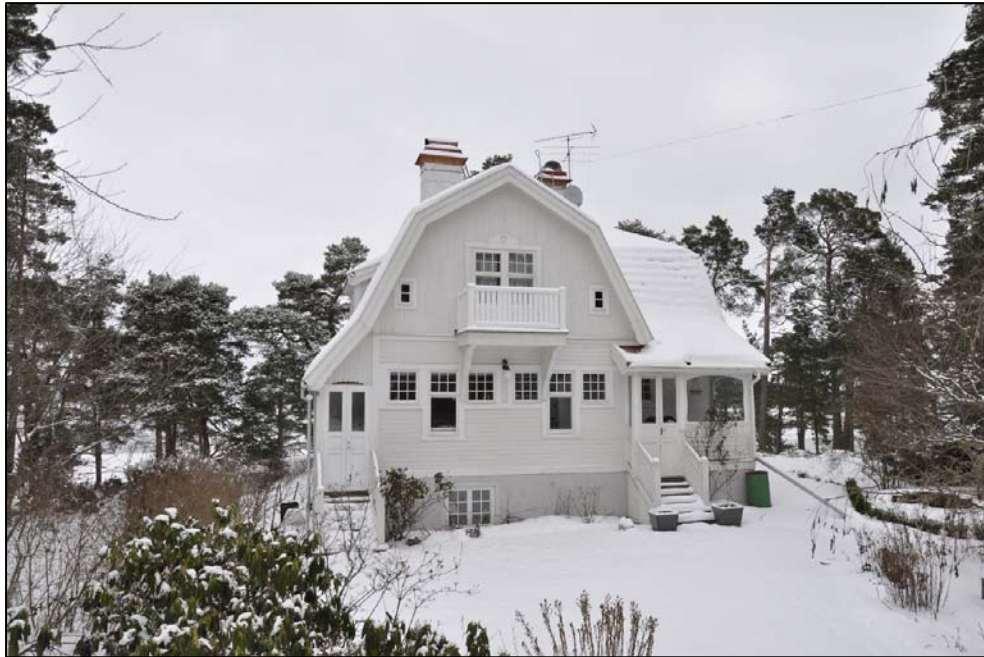
### **Stegesund 1:28 och 1:126**

**Värdefullt** som det enda sommarnöjet från den tidiga exploateringstiden med en så stark nationalromantisk prägel. Byggnaden är välbevarad och har kvar sin ursprungliga karaktär.

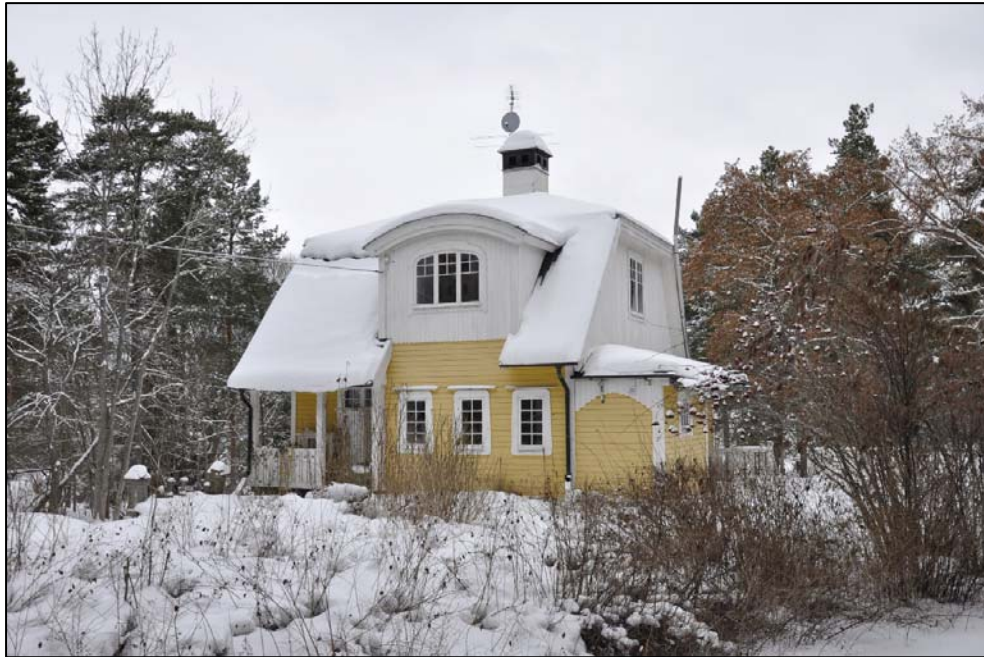
### **Stegesund 1:29**

**Värdefullt** som ett mindre sommarnöje i herrgårdsstil.

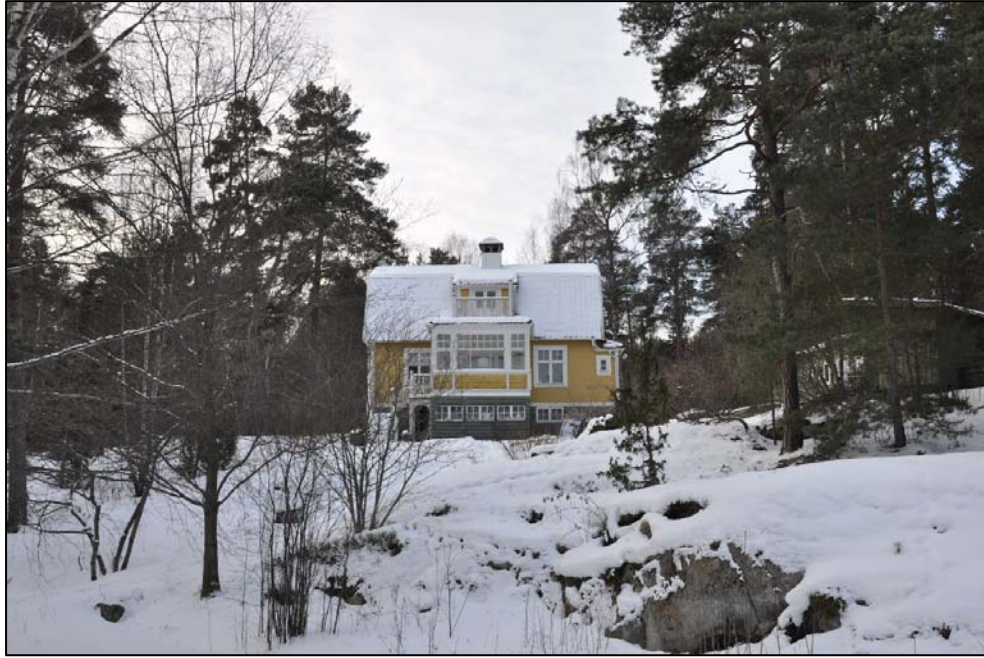
### **Stegesund 1:30**

Byggnaden är välbevarad och har kvar sin ursprungliga karaktär med material och detaljer.

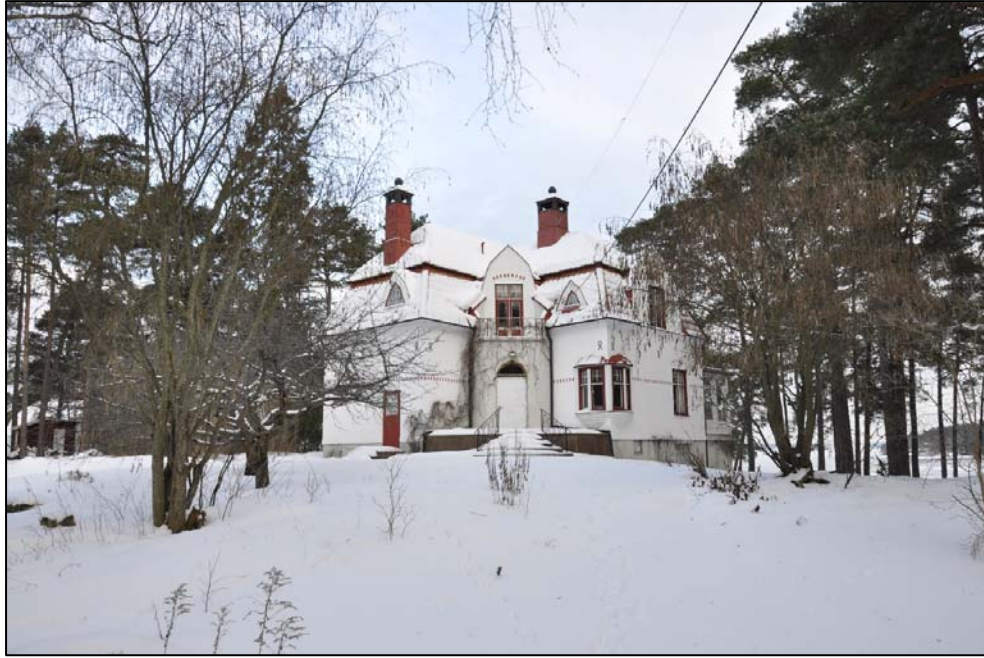
### **Stegesund 1:31**

Ett av få ursprungliga putsade sommarnöjen på öarna.

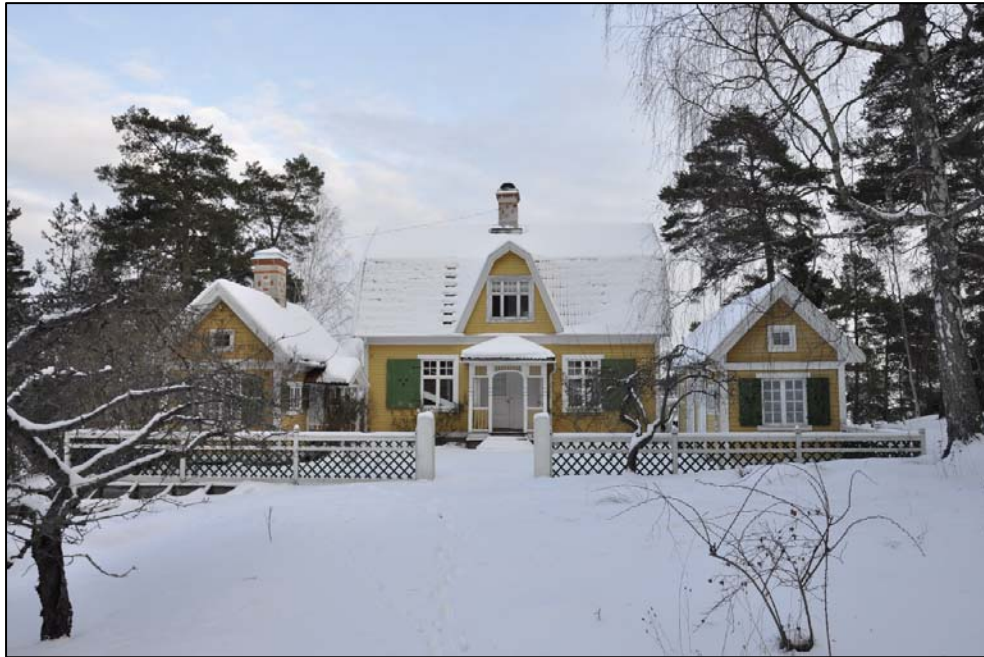
### **Stegesund 1:32**

**Omistligt** sommarnöje i ett välbevarat skick med två kompletterande flyglar samt omgärdande spaljéstaket.

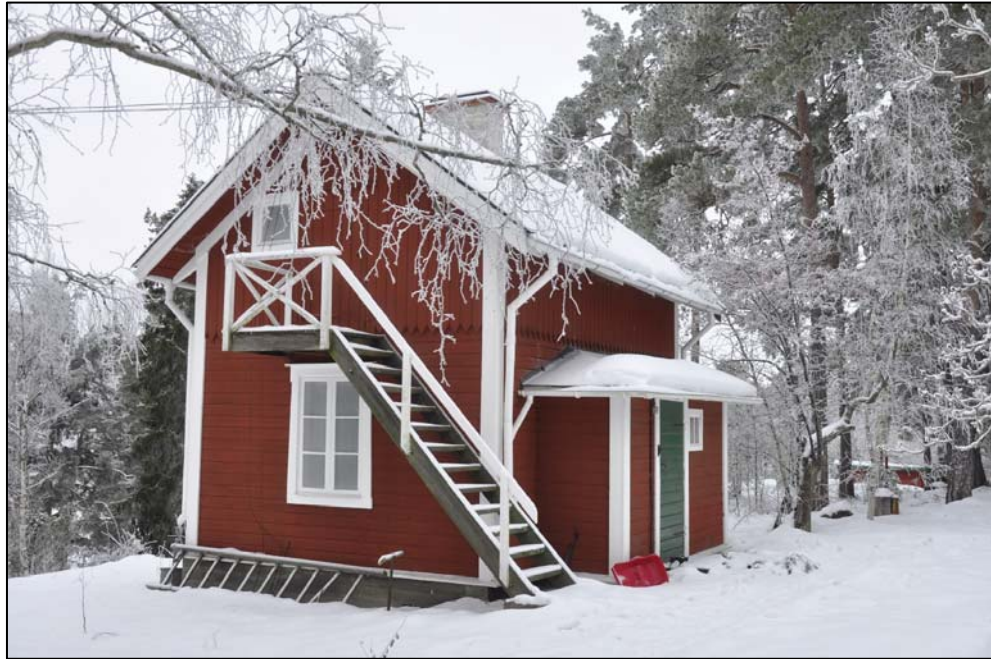
### **Stegesund 1:40**

**Värdefullt** som en del av den äldre ursprungliga bebyggelsen. Byggnaden har många ursprungliga detaljer bevarade.

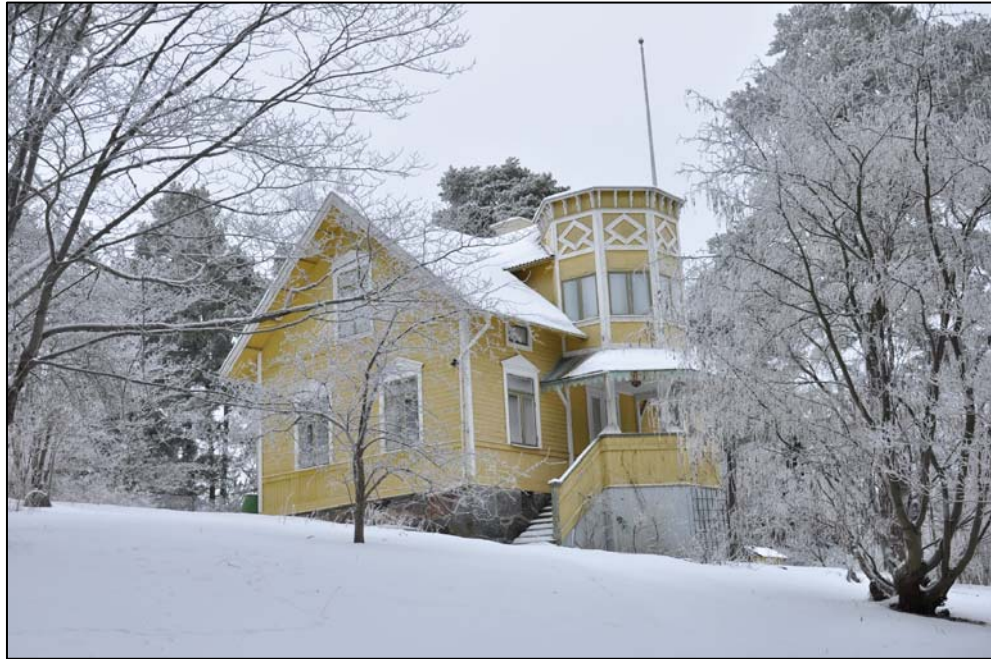
### **Stegesund 1:43 Agneberg**

**Värdefullt** tack vare sitt ursprungliga uttryck, volym samt material. Byggnaden har många ursprungliga detaljer bevarade.

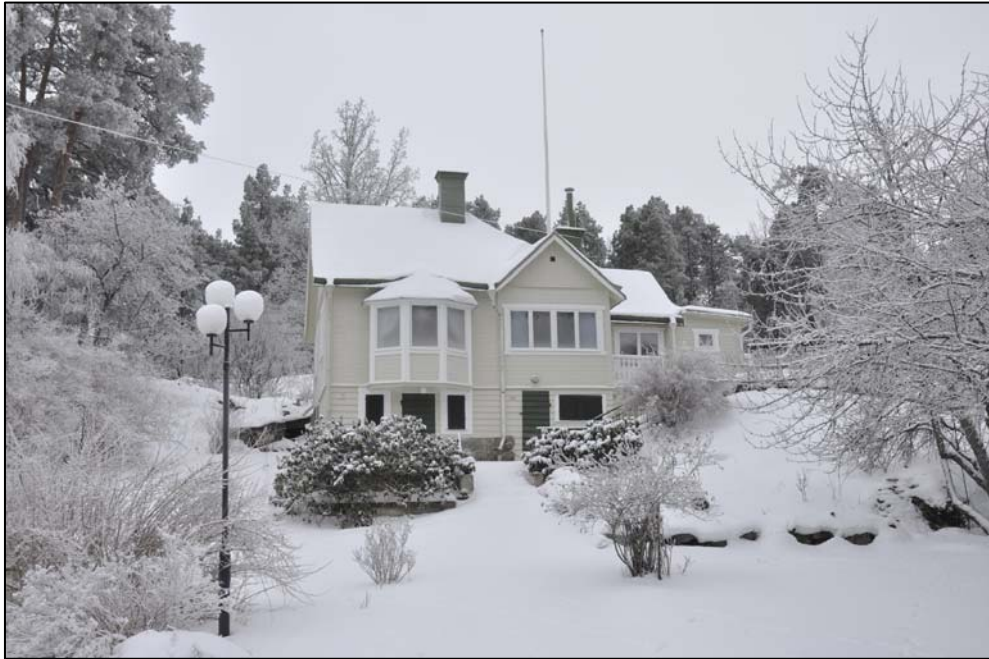
### **Stegesund 1:46**

**Intressant** som representant för enklare sommarnöje av rektangulär typ.

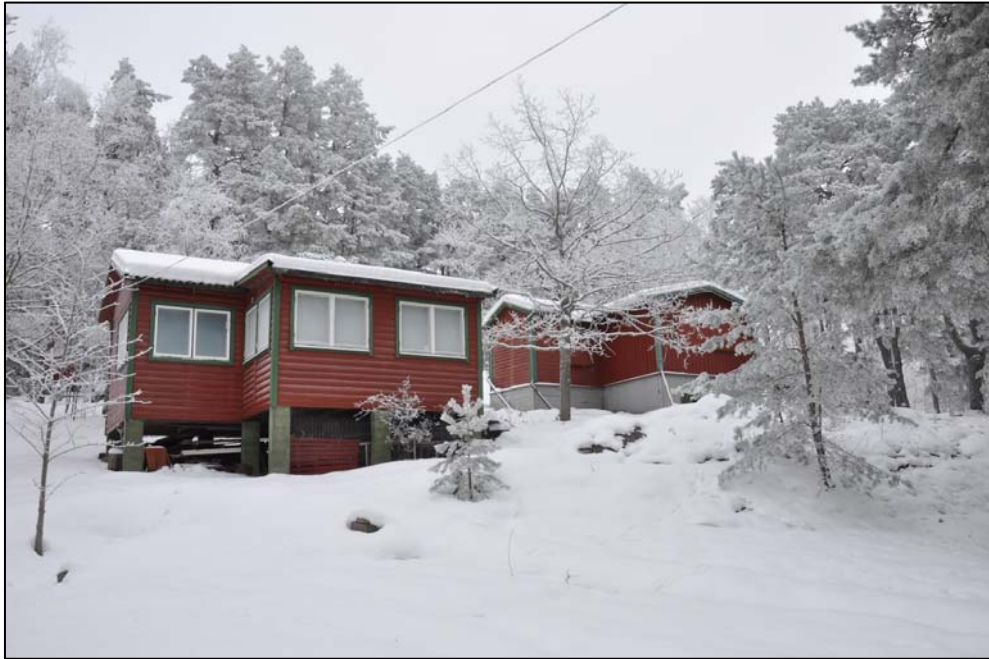
### **Stegesund 1:47**

**Intressant** som exempel på fritidsbebyggelse på Stegesundsöarna från 1930, 1940 och 1950-talet.

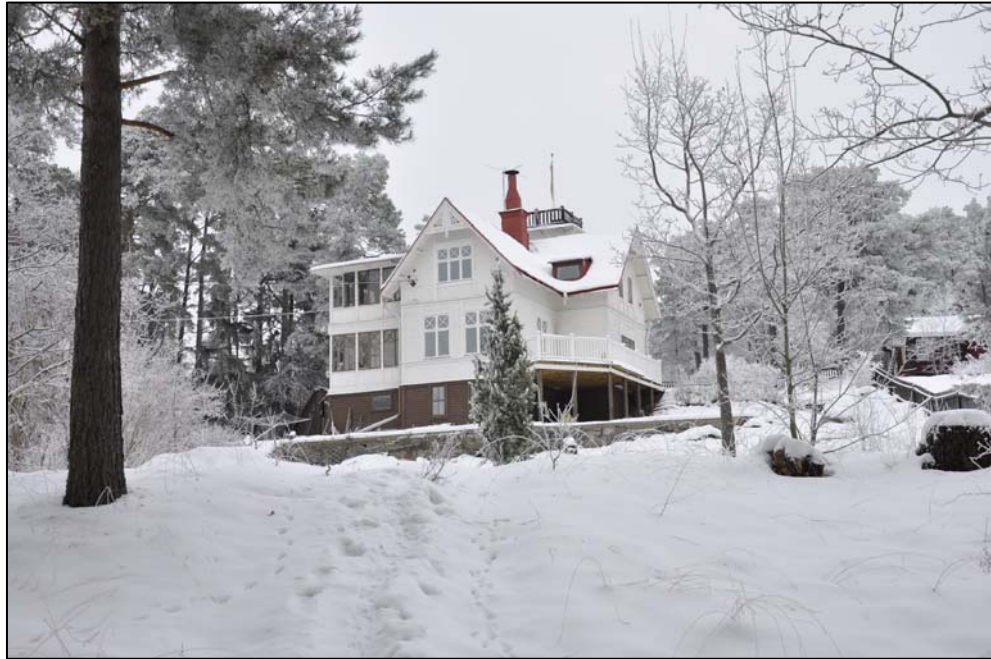
### **Stegesund 1:49 Borganäs**

Trots vissa förändringar **värdefullt** som ett av de första husen på ön samt tack vare sitt ursprungliga uttryck, volym samt material. Byggnaden har många ursprungliga detaljer bevarade.

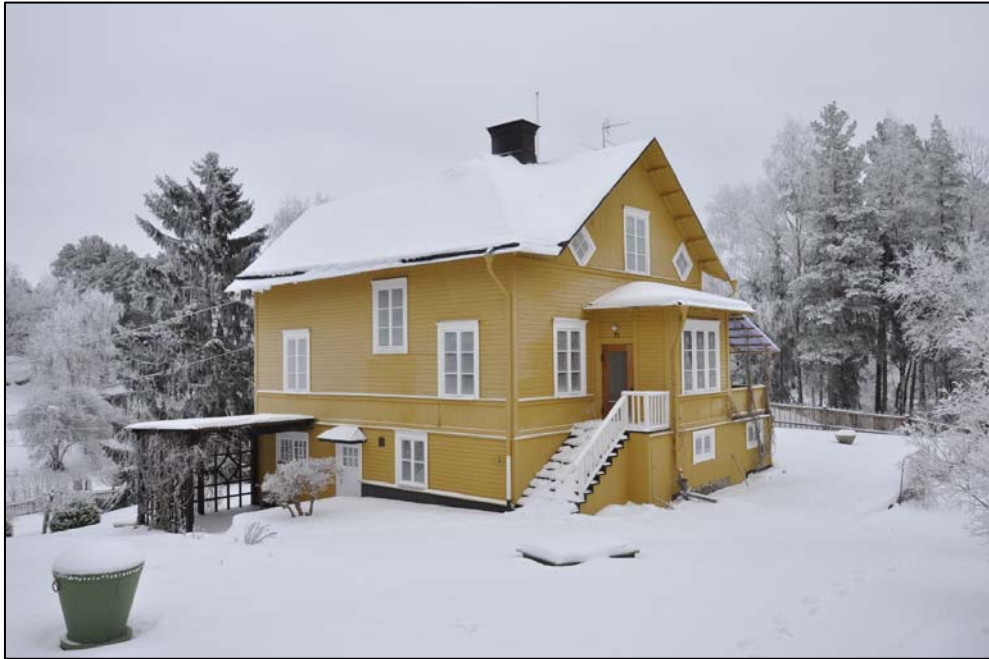
### **Stegesund 1:50 Eriksberg**

**Värdefullt** tack vare sitt ursprungliga uttryck, volym, material samt funktionen som öarnas telefonstation. Byggnaden har många ursprungliga detaljer bevarade.

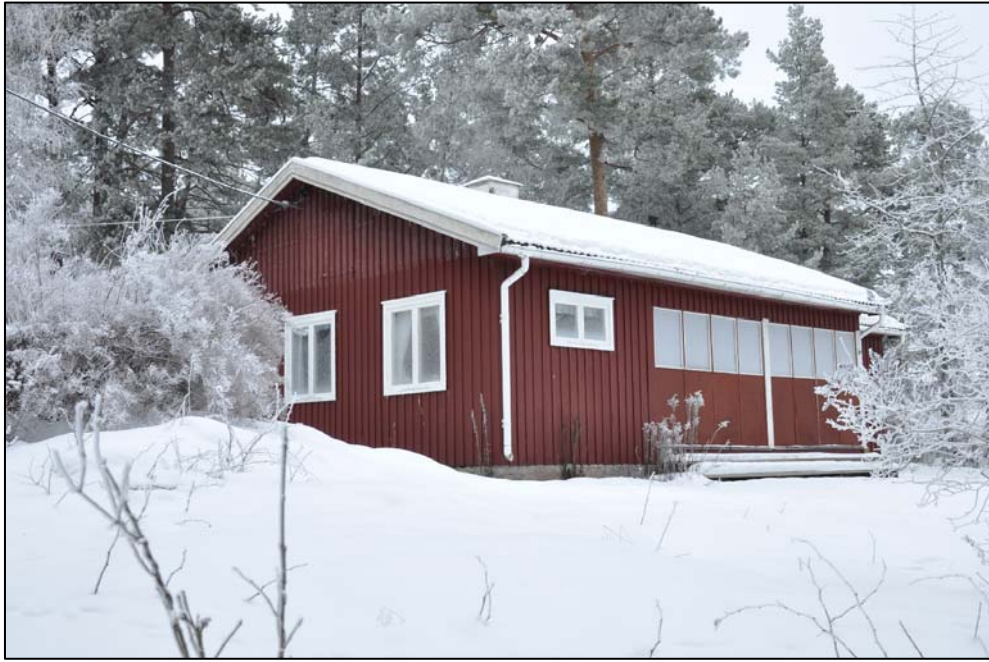
### **Stegesund 1:51**

**Omistligt** tack vare sitt ursprungliga uttryck, volym samt material. Ett av de tidigaste husen på ön i ett väl synligt läge vid den gemensamma bryggan. Herrgården är ett bra exempel på en befintlig lantmannabyggnad som omvandlats till sommarnöje.

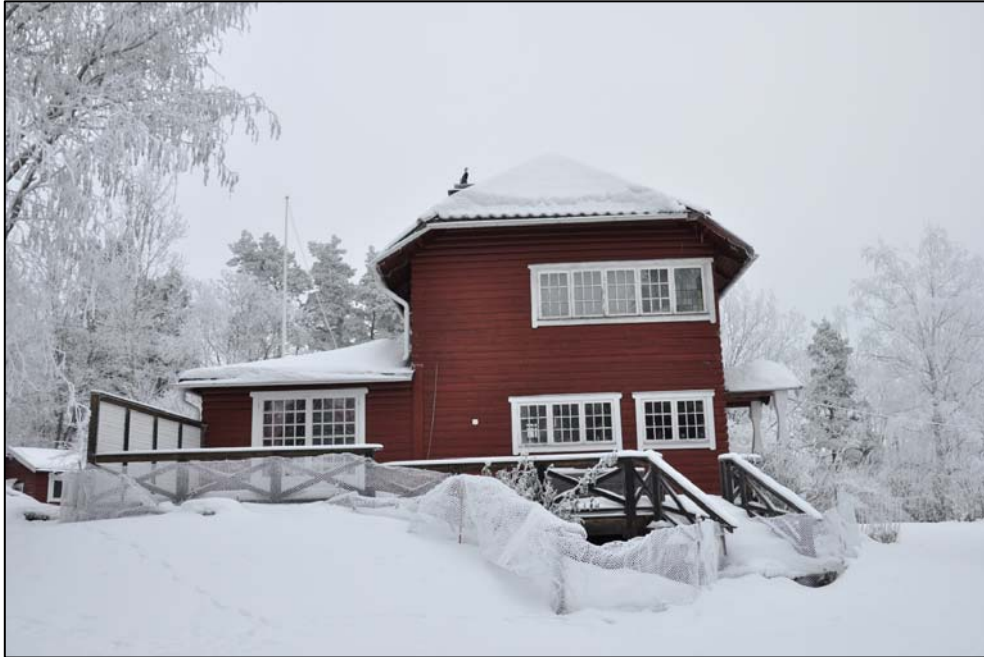
### **Stegesund 1:54 Rosersberg**

**Värdefullt** som en av få villor i fornnordisk stil på öarna med utläsbar ursprunglig byggnadsvolym och ursprungliga fönster i band.

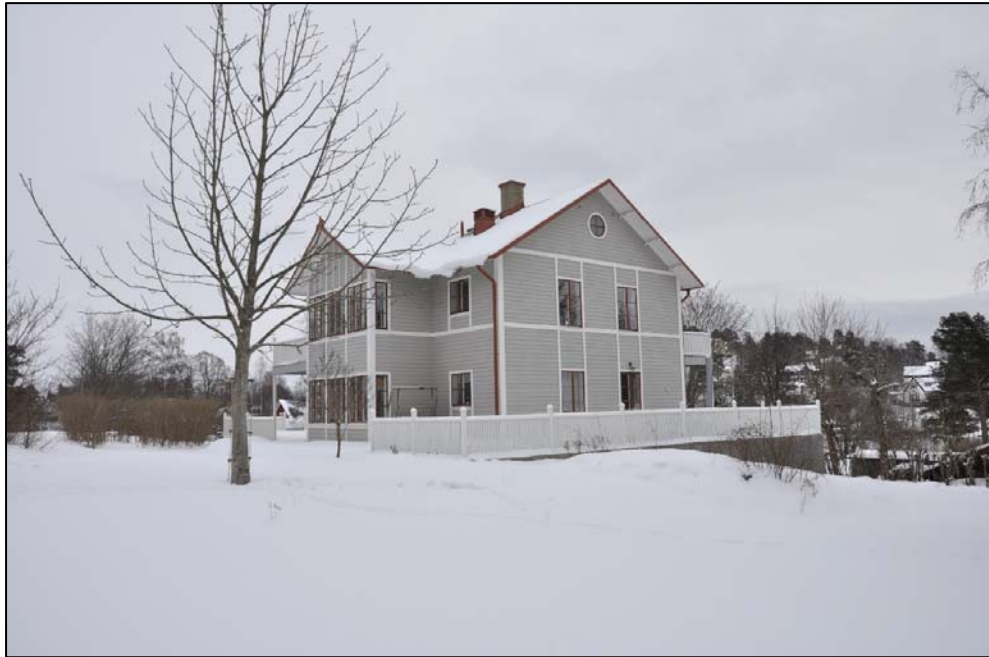
### **Stegesund 1:56**

Den äldre komplementbyggnaden har kvar mycket av sin ursprunglighet och bedöms som **värdfull**.

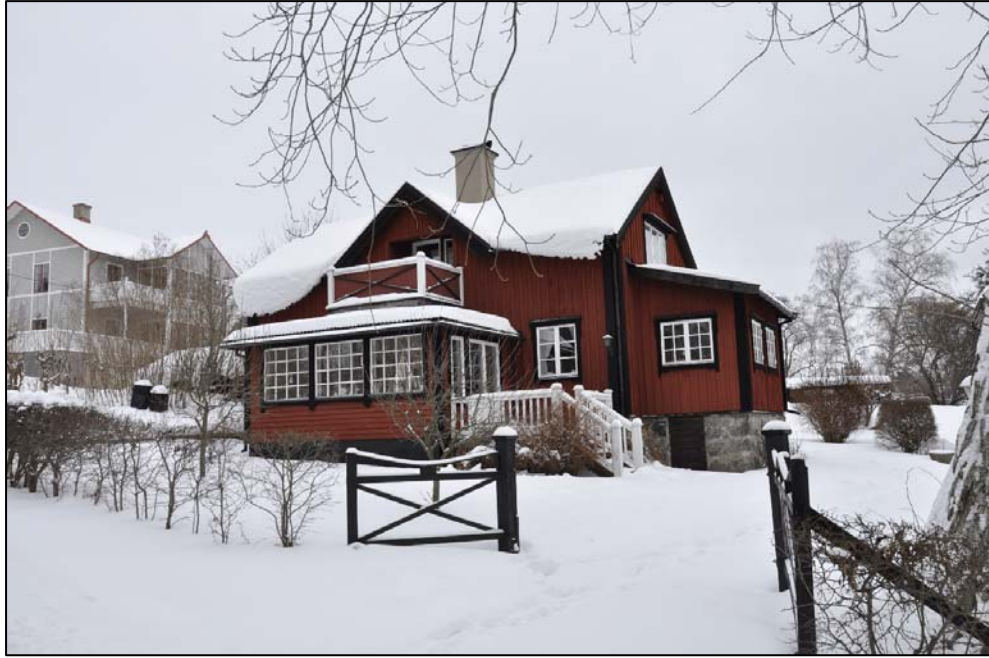
### **Stegesund 1:57 Hyddan**

**Värdefullt** som en av de tidigast bebyggda fastigheterna på öarna. Kan vara samma byggnad som fungerat som öns krog redan på 1600-talet.

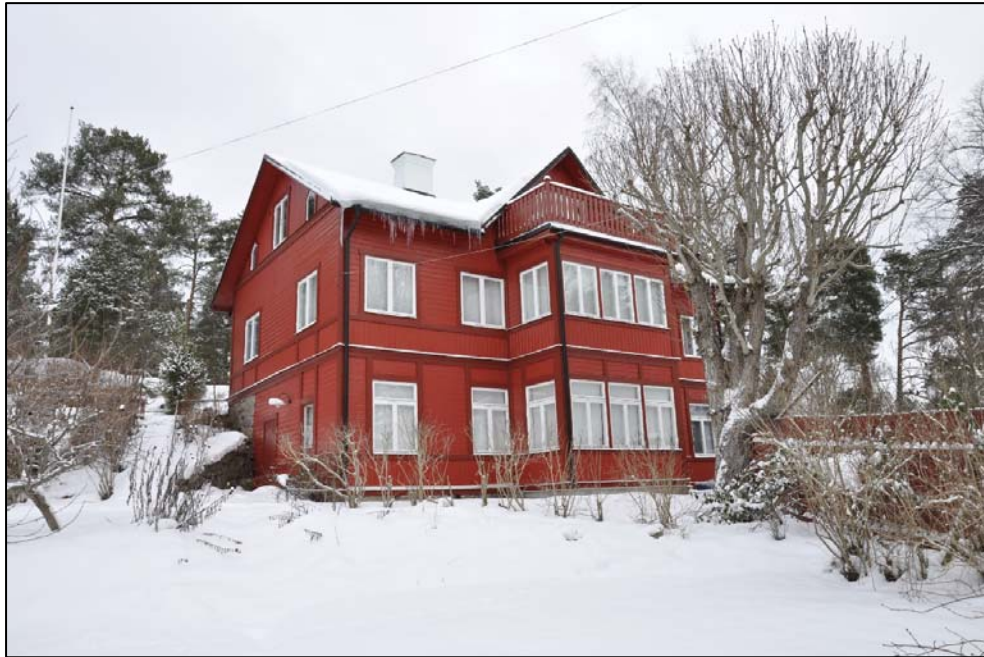
### **Stegesund 1:60 Affären**

**Värdefullt** som exempel på en stor villa av rektangulär typ med blandad ursprunglig funktion.

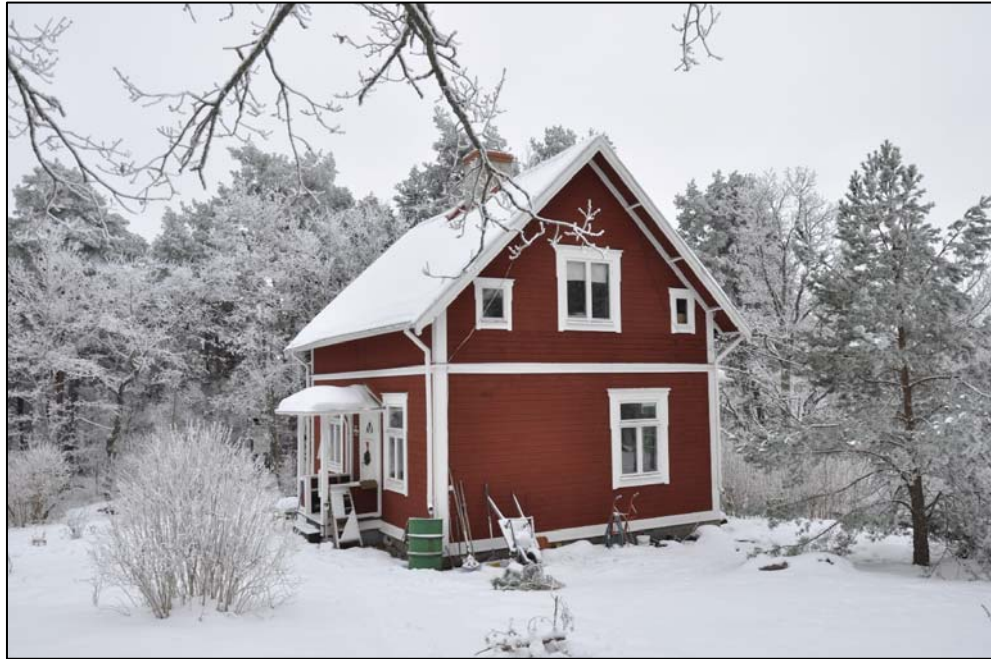
### **Stegesund 1:61**

**Värdefullt** som representant för enklare sommarnöje med ursprunget i lantmannabyggnadens tradition.

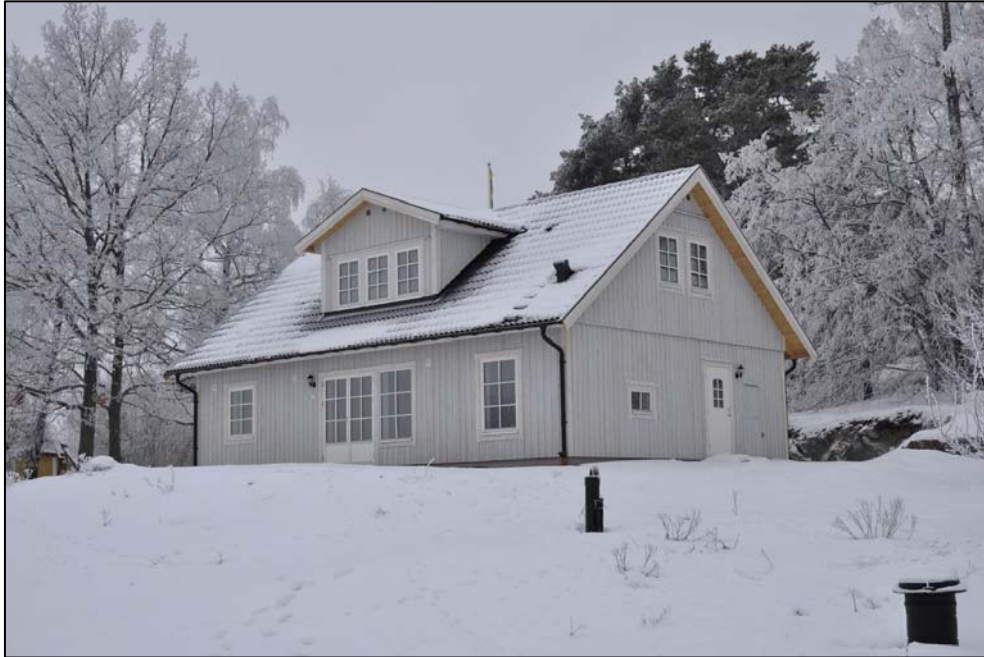
**Stegesund 1:146**

**Värdefullt** som en av få tornvillor på öarna, trots den förändrade byggnadsvolymen och de utbytta fönstren. Detta var byggmästare Anders Anderssons eget sommarnöje.

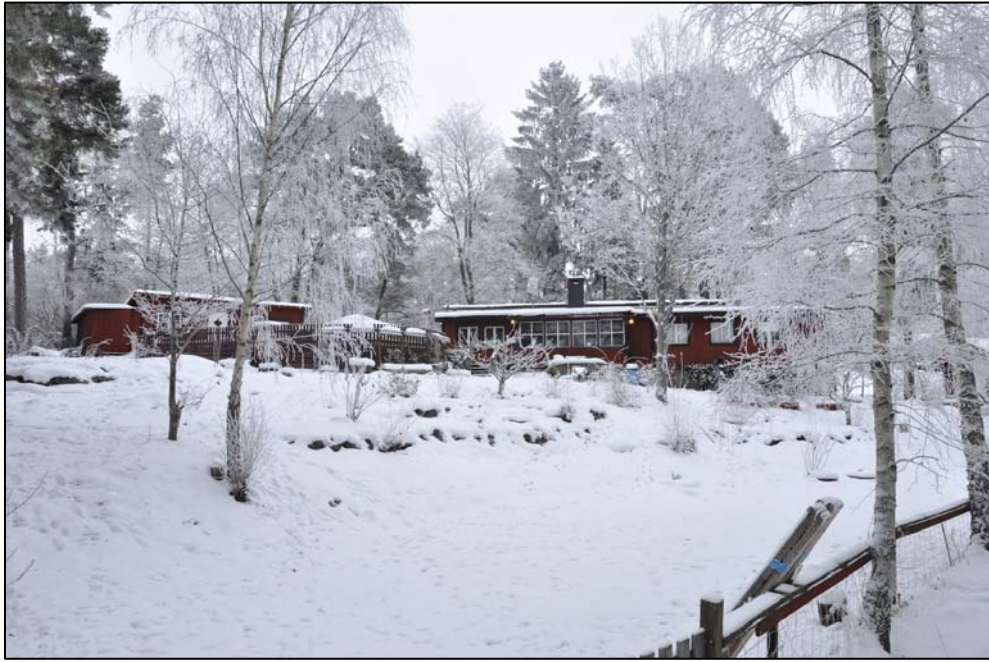
### **Stegesund 1:151**

Badhus: **Omistligt** som ett bra, välbevarat och tidigt exempel på den komplementbebyggelse och kultur som fanns kring sommarnöjena.

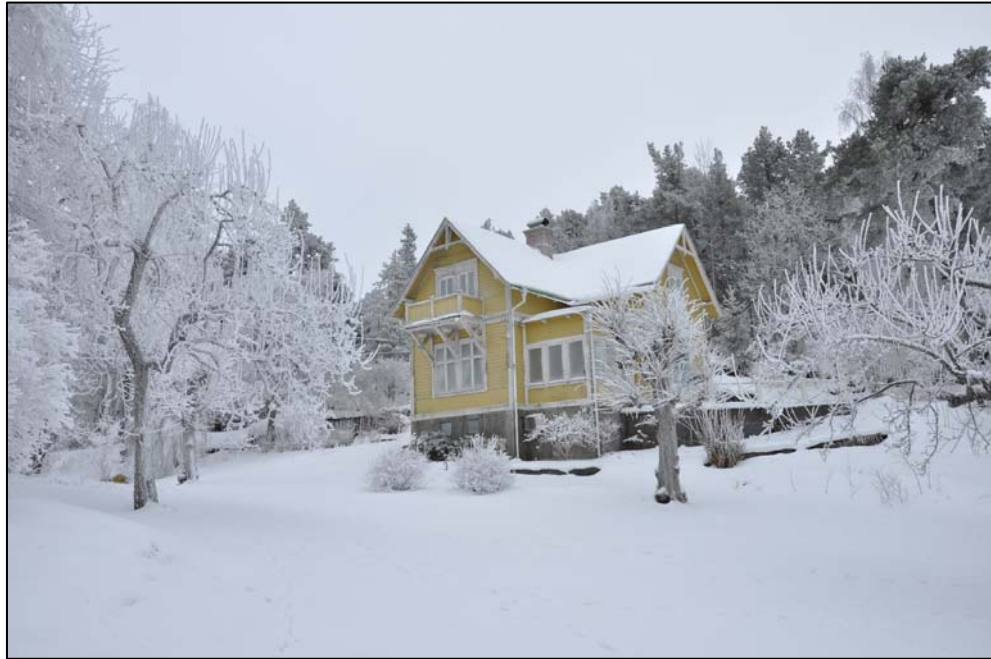
### **Stegesund 1:158**

**Värdefullt** tack vare sitt ursprungliga uttryck, volym samt material. Byggnaden har många ursprungliga detaljer bevarade.
