**Kulturhistorisk byggnadsinventering  
av Stegesundsöarna**  
Stegesund och Vikingsborg

Vaxholms stad  
Stadsbyggnadsförvaltningen  
Albin Uller, Byggnadsantikvarie  
2010-02-23

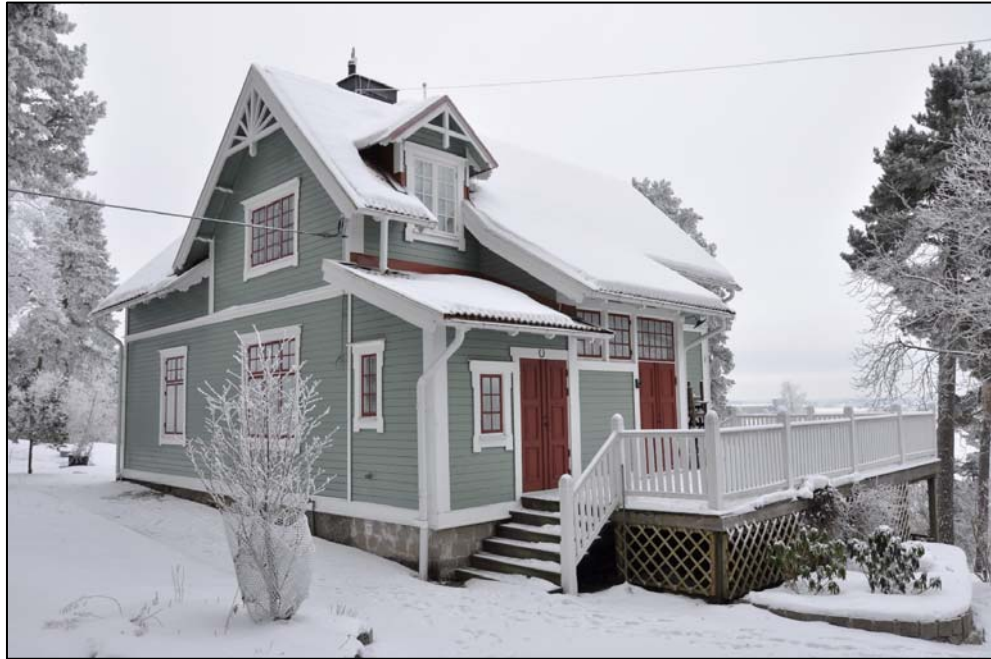
### **Stegesund 1:161 Högliden**

**Värdefullt** som en av de tidigaste permanent bebodda byggnaderna på ön.

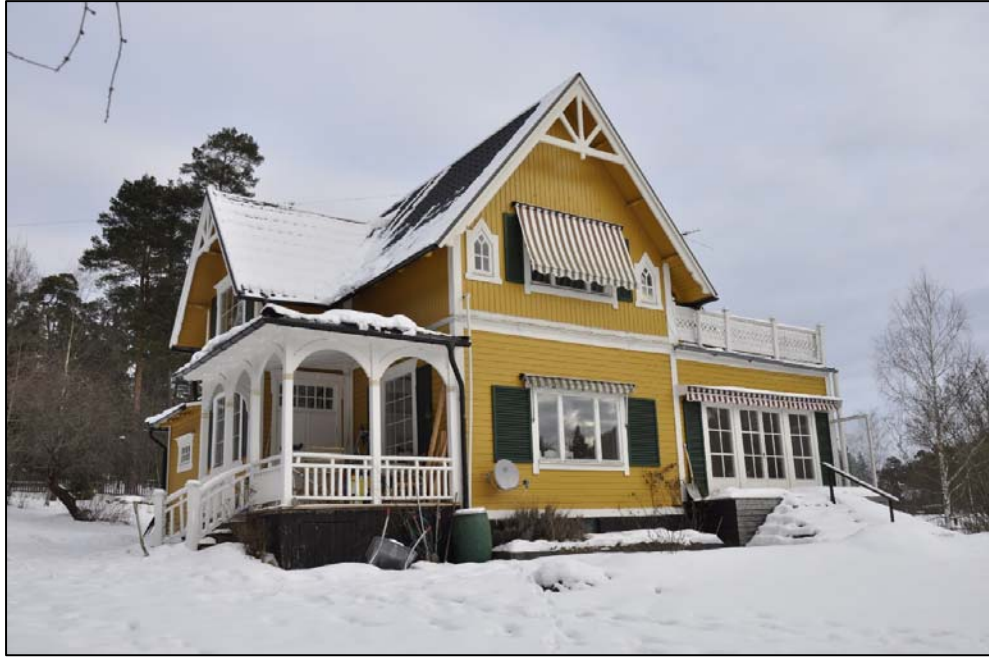
### **Stegesund 1:63**

**Värdefullt** som ett av de tidigaste sommarnöjena på ön, är dock kraftigt förändrat.

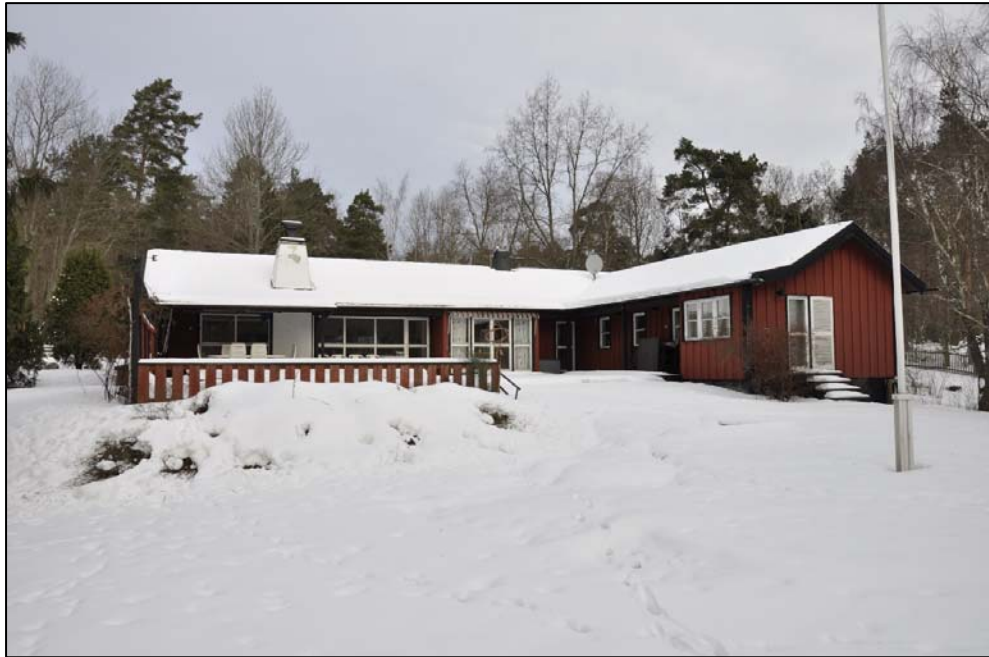
### **Stegesund 1:64**

**Värdefull** äldre komplementbyggnad.

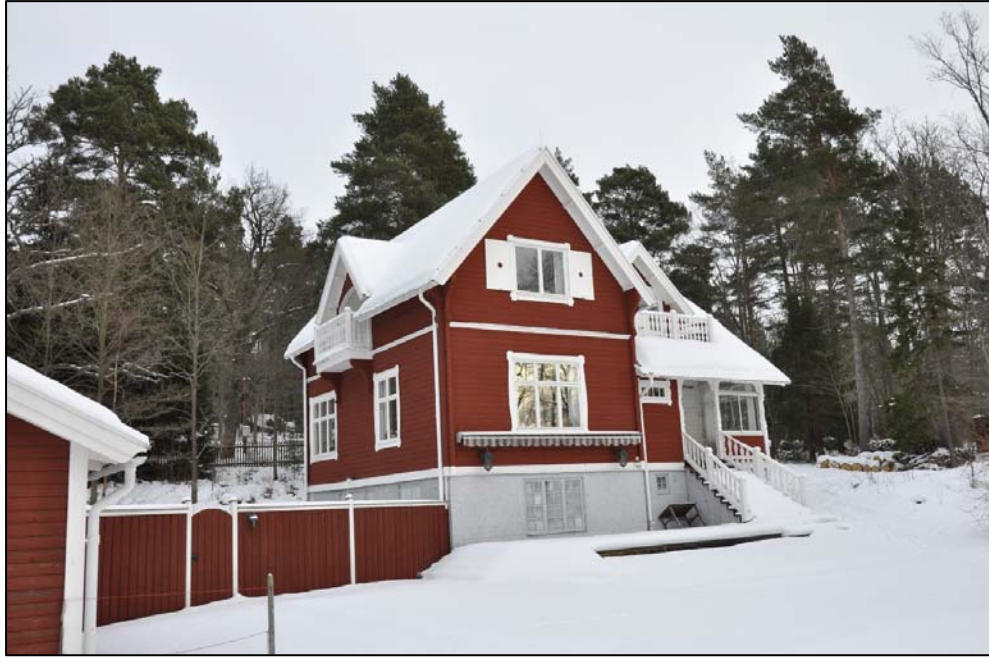
### **Stegesund 1:68**

**Värdefullt** sommarnöje i sk herrgårdsstil med många ursprungliga detaljer bevarade.

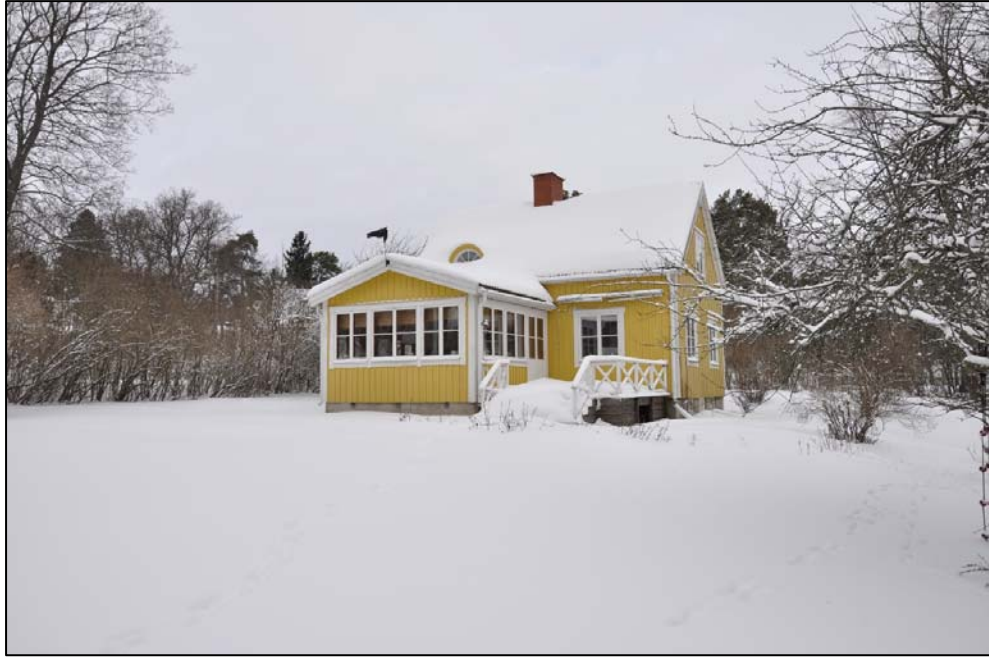
### **Stegesund 1:78**

**Värdefullt** som ett av de tidigaste och största sommarnöjena på öarna. Men byggnaden är kraftigt förändrad med nytt fasad- och takmaterial samt ändrad fönstersättning på verandan.

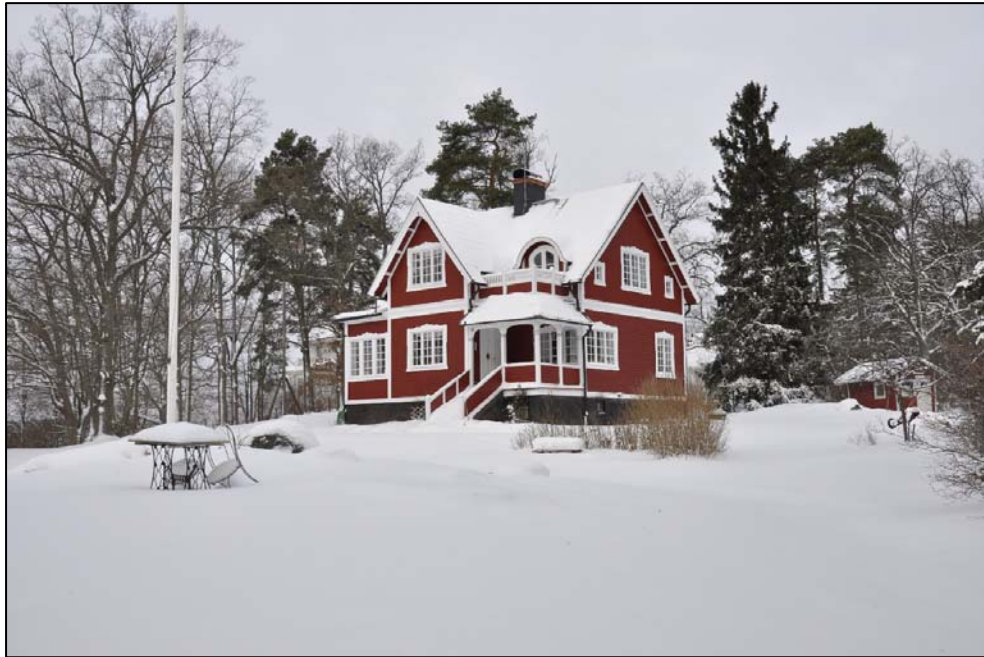
### **Stegesund 1:82**

**Värdefullt** sommarnöje i ett välbevarat skick.

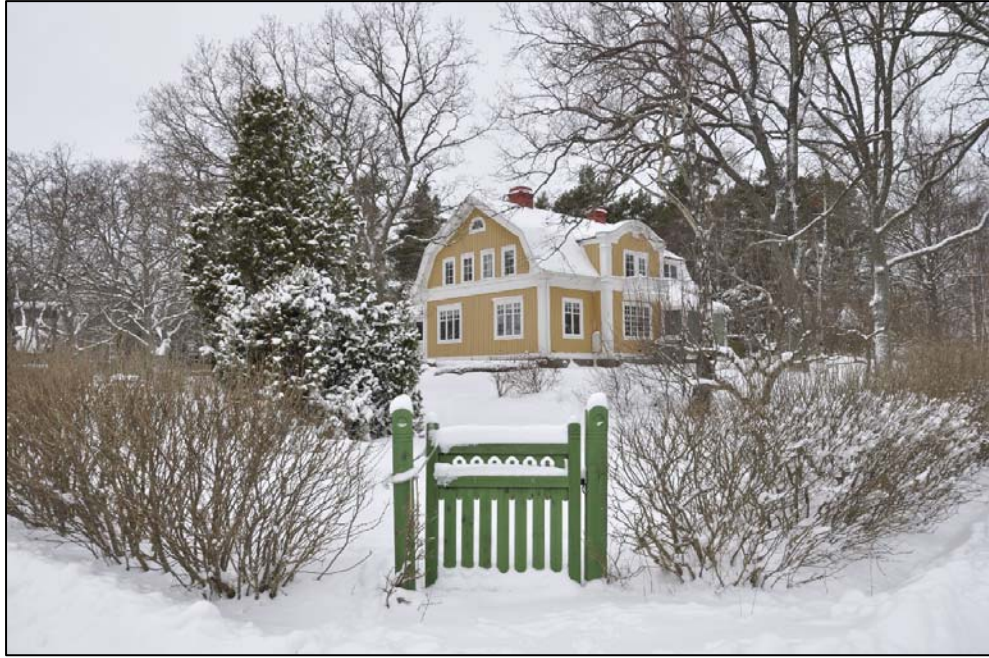
### **Stegesund 1:84**

**Värdefullt** sommarnöje i sk herrgårdsstil med många ursprungliga detaljer bevarade.

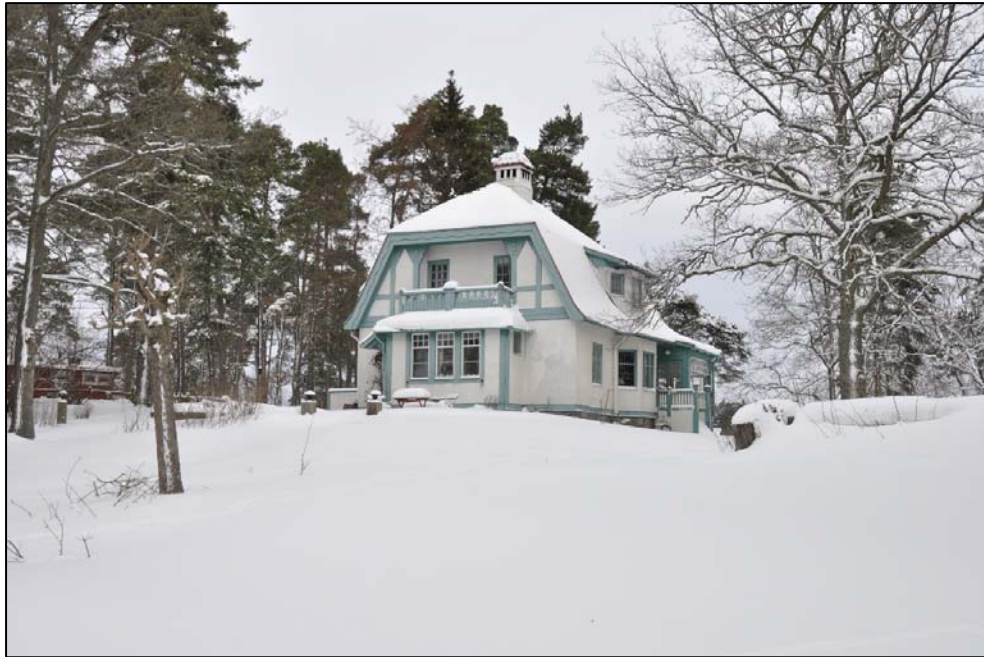
### **Stegesund 1:85 Villa Mellangården**

**Omistligt** sommarnöje som har ritats av arkitekt Fritz Ullrich åt sig själv. Byggnaden är i stort sett oförändrad och mycket välbevarad.

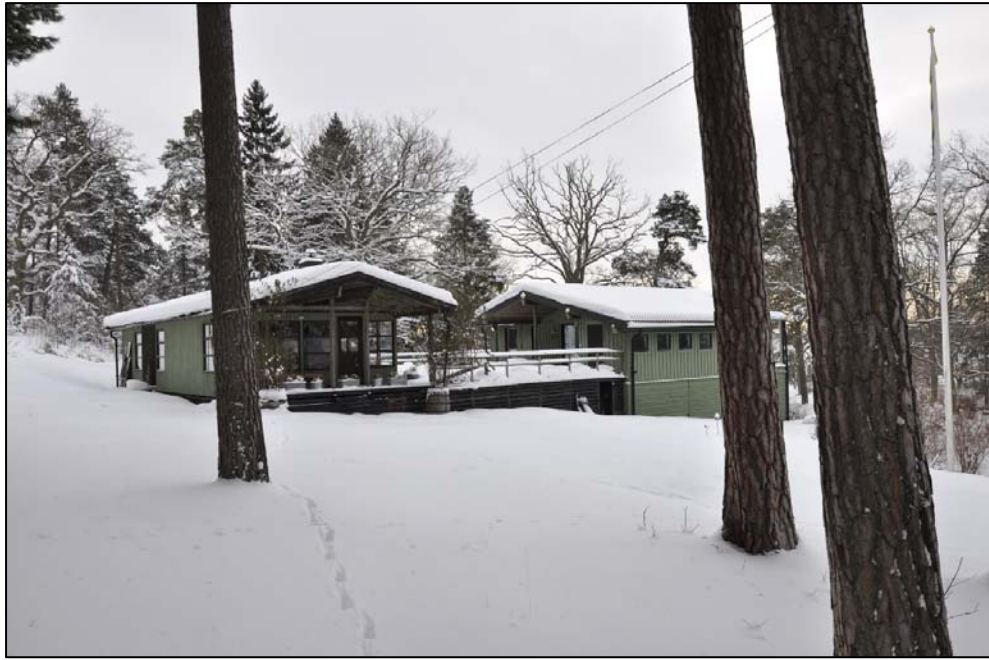
### **Stegesund 1:86**

**Värdefullt** som ett av de tidigaste sommarnöjena men dock kraftigt förändrat.

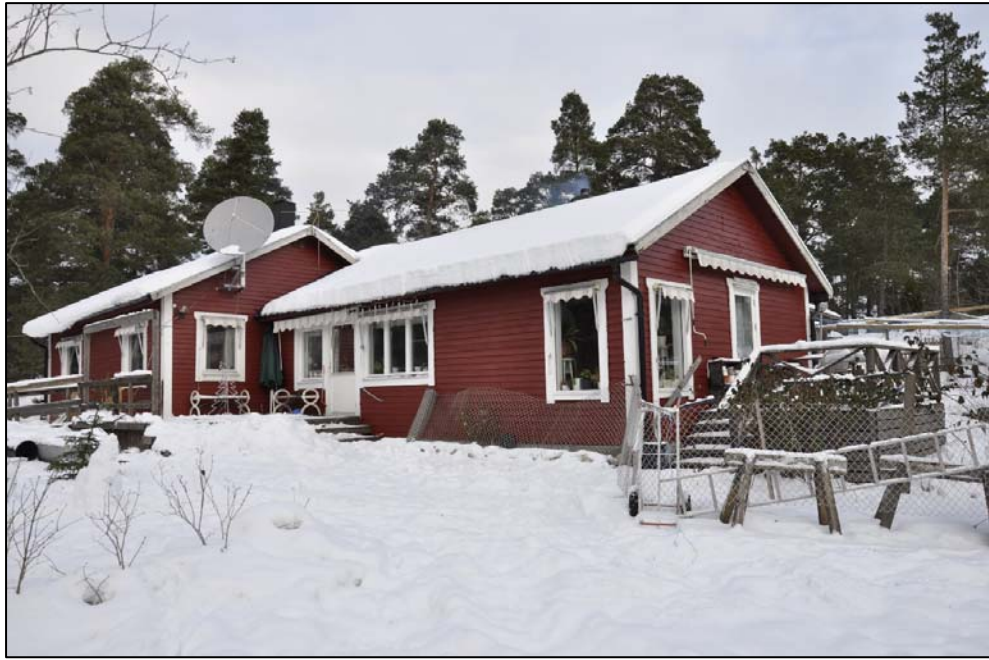
### **Stegesund 1:95**

**Omistligt** sommarnöje i ett i stort sett ursprungligt skick men tyvärr med ett kraftigt eftersatt underhåll. Byggnaden påminner om den villa som Fritz Ullrich ritade åt sig själv på ön vid samma tid med många gemensamma detaljer. Några exempel på detta är entrédörrarna samt de skjutbara fönstren i matsalen. Ett av få ursprungliga putsade sommarnöjen på öarna.

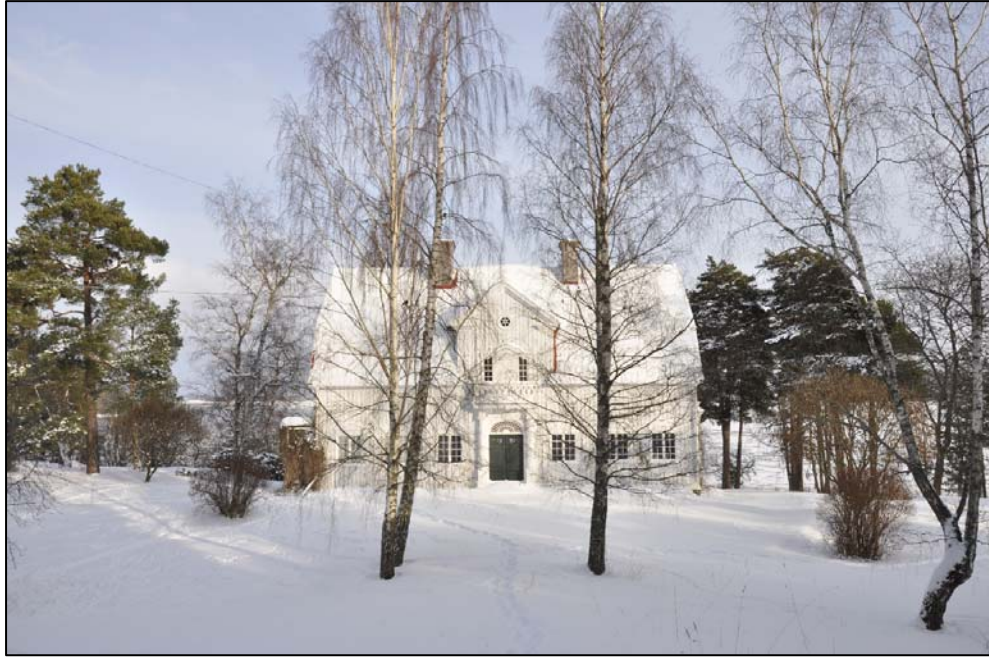
### **Stegesund 1:101 Solgård**

**Omistligt** som ett av de absolut viktigaste sommarnöjena i Stockholms skärgård.

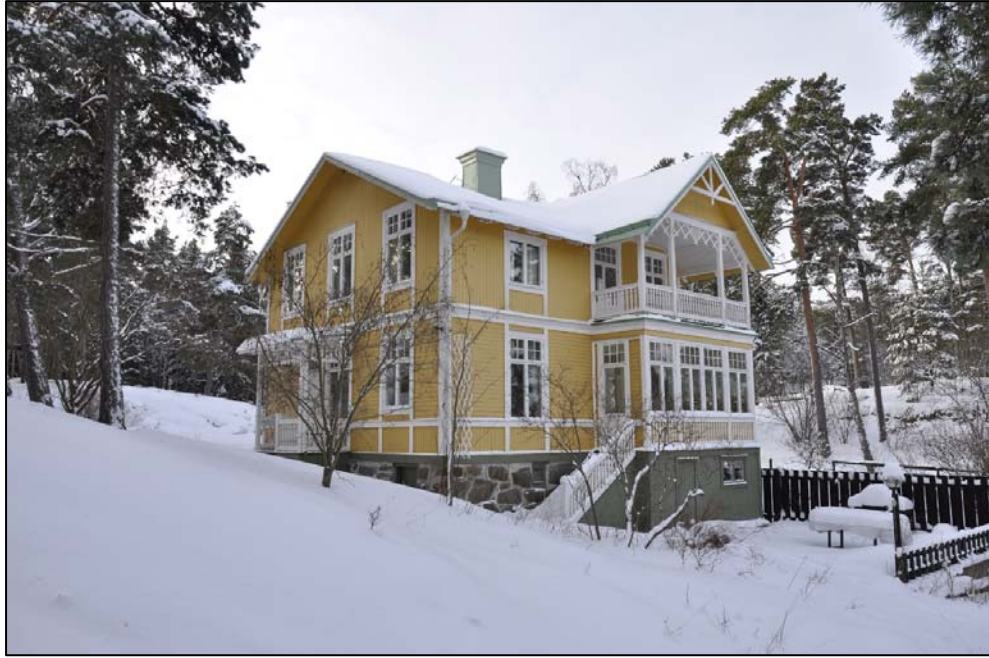
### **Stegesund 1:103 Gustafsdal**

**Värdefullt** tack vare sitt ursprungliga uttryck, volym samt material. Dock har samtliga fönster bytts ut.

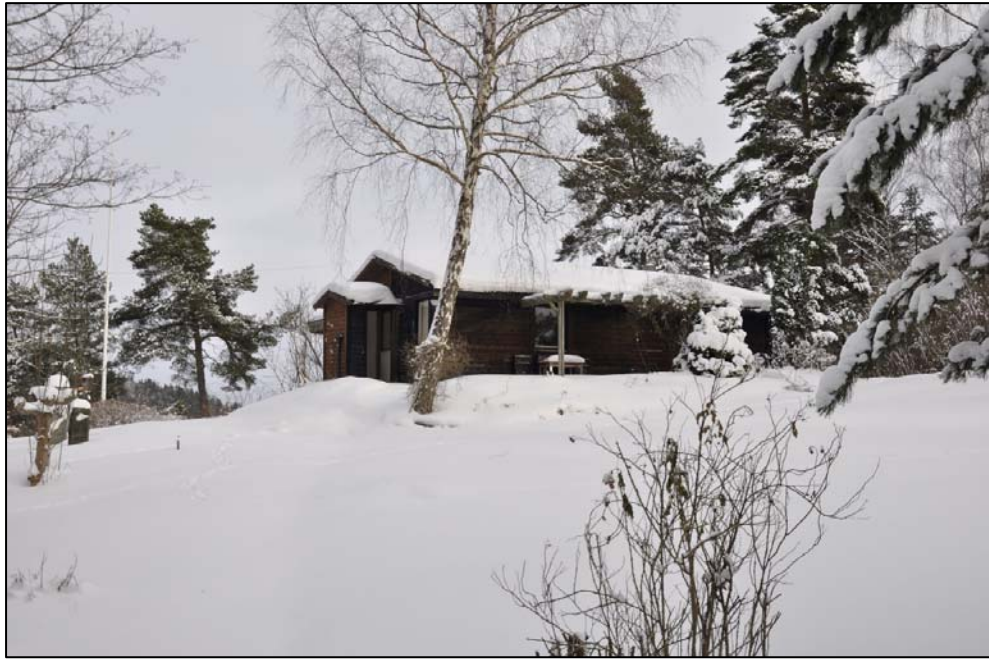
### **Stegesund 1:105**

**Värdefullt** som en viktig del av anläggningen Solgård, Stegesund 1:101.

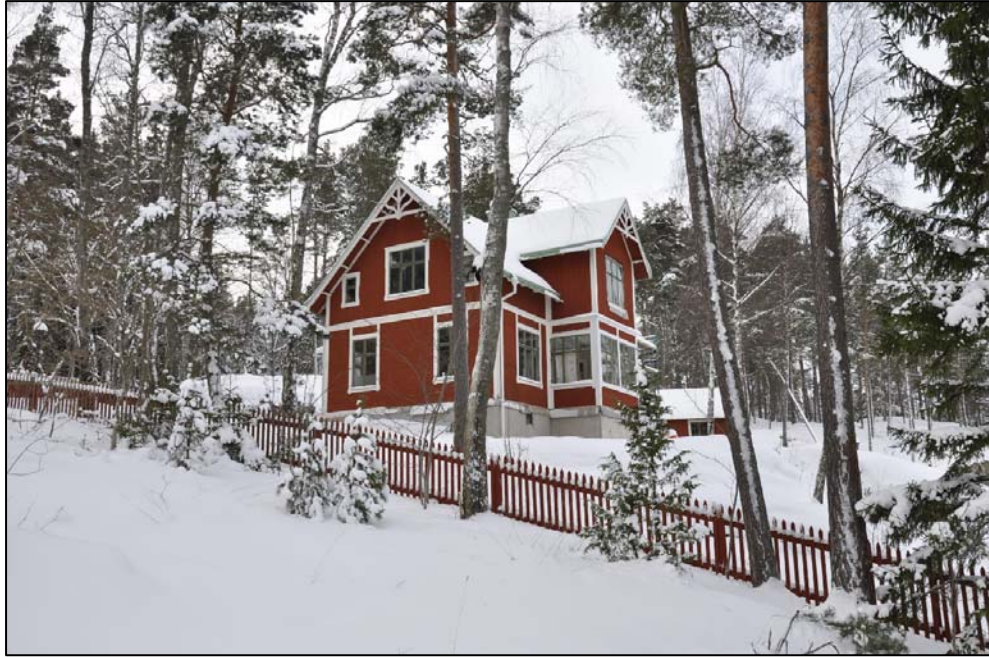
### **Stegesund 1:112 Klippan**

**Värdefullt** som ett av de första sommarnöjena på öarna. Byggnaden är välbevarad och har kvar sitt ursprungliga uttryck.

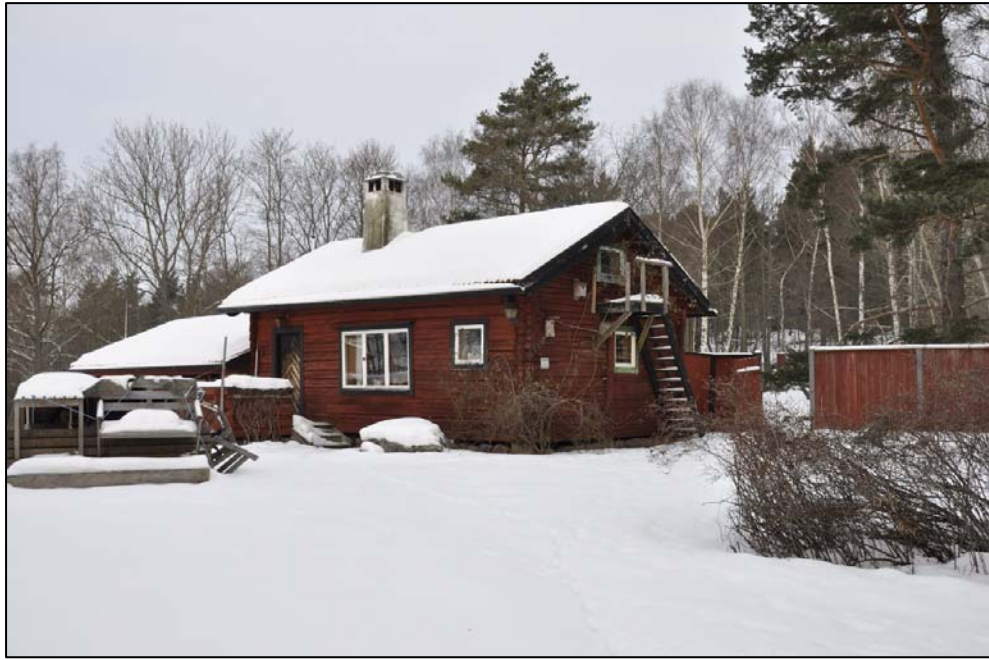
### **Stegesund 1:150**

**Värdefullt** som ett av de tidigaste sommarnöjena på öarna, dock kraftigt förändrat.
