SVEAFASTIGHETER BOSTAD VAXHOLM AB

KV VEGA 9, VAXHOLM

PM GEOTEKNIK

PROJEKTNR.	A230866
DOKUMENTNR.	A230866_PMGeo
VERSION	1,0
UTGIVNINGSDATUM	2021-06-22
UTARBETAD	Michael Lindberg
GODKÄND	Michael Lindberg

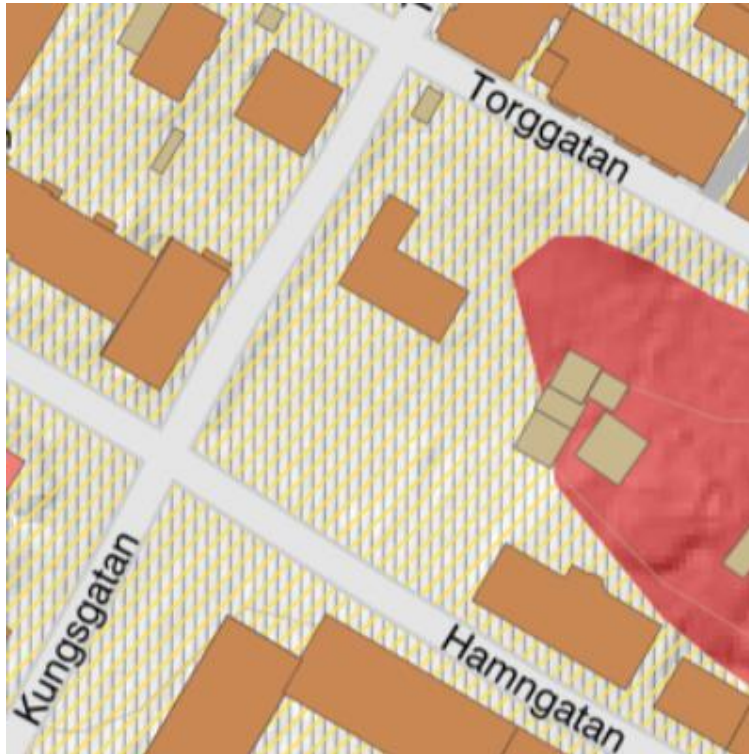
Figur 1 – Utklipp från SGU kartvisare. Kvarteret Vega 9 ligger vid korsningarna mellan Hamngatan, Trädgårdsgatan och Torggatan

Jordartskartan enligt figur 1 visar att fyllningsjord överlagrar lera inom den aktuella fastigheten. Inga uppgifter föreligger om jorddjup. Jordartskartan visar även att ett parti med ytnära berg finns i östra delen av fastigheten. Berget är dock inte synligt på platsen – se bild 1 nedan.

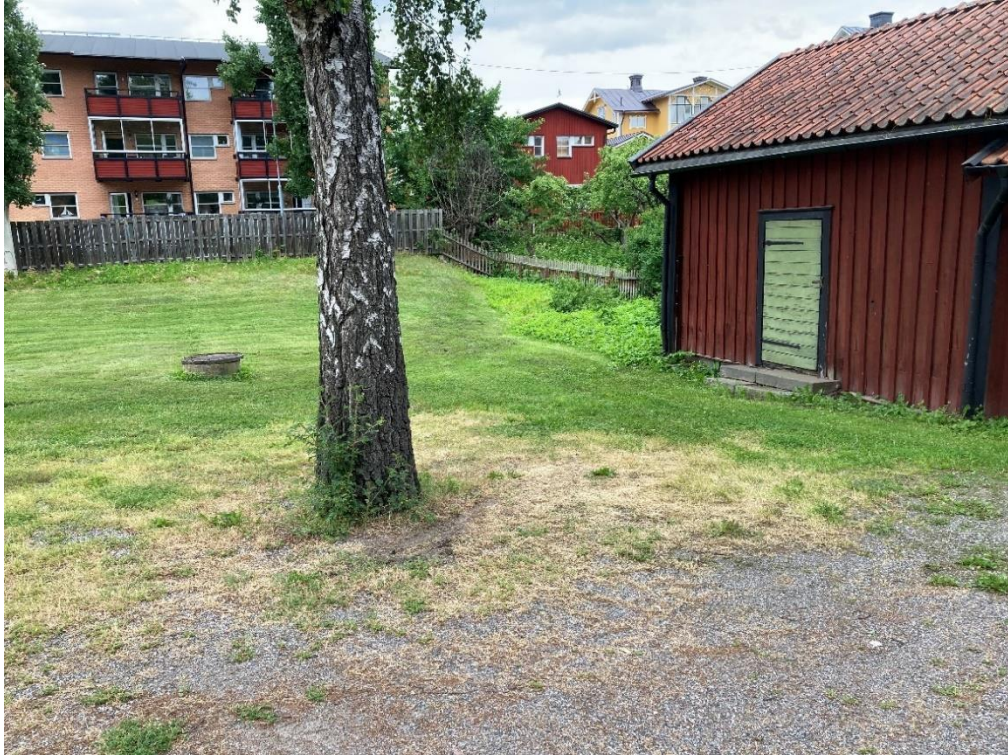
Tomten är nivåmässigt ojämn med stor nivåskillnad framförallt mot Torggatan – se bild 1 nedan.

Bild 1 – Uthus och nordöstra delen av fastigheten mot Torggatan

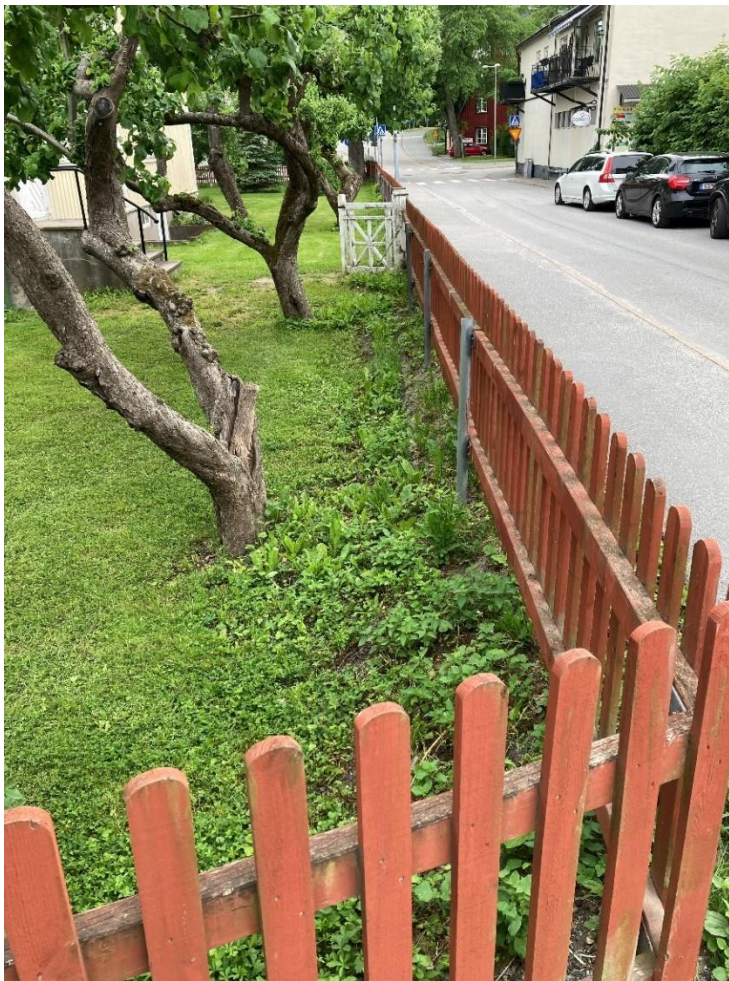
Uppfyllning har utförts för Trädgårdsgatan, vilket tydligt framgår av bild 2.

Bild 2 – Mot Trädgårdsgatan syns nivåskillnaden mellan gatumarken och tomtmarken
