KV SOCKENSTUGAN 2, VAXHOLM VAXHOLMS BIOGRAFTEATER

Antikvarisk förundersökning
2007-10-15

Beställare:
Vaxholms kommun

Antikvarisk förundersökning genom:
Hannah Schill, byggnadsantikvarie

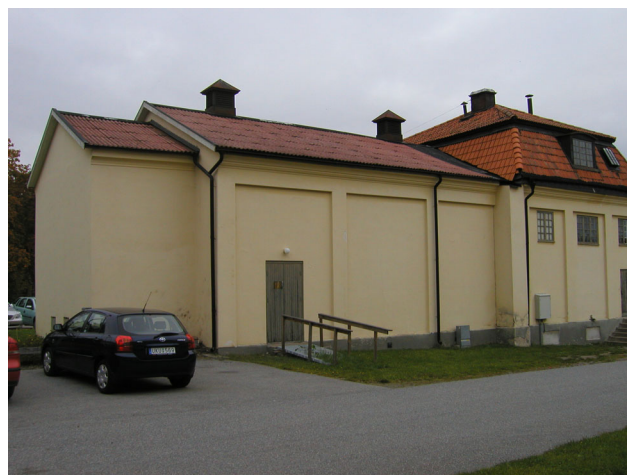
Biografen från sydost

I förlängningen av gatubyggnaden åt söder, sträcker sig en avlång, sluten tvåplansbyggnad som i söder avslutas med en enklare och något mindre, rektangulär scenubyggnad. Båda delarna har varsitt flackt sadeltak klädda främst med korrugerad eternit men där denna saknas även med en del bandplåt. På taket till salongsdelen sitter två sannolikt ursprungliga ventilationshuvor. Denna del av byggandskroppen har, liksom den mer representativa delen mot gatan slätputsade och med lisener fältindelade fasader, på den västra och den östra sidan löper samma typ av kraftiga profilerade taklist som på den norra delen av byggnaden. Också sockeln fortsätter över i denna del på samma vis som på gatubyggnaden. Då marken sluttar är den dock högst mot gatan för att krympa till i det närmaste ingenting i byggnadens södra del.

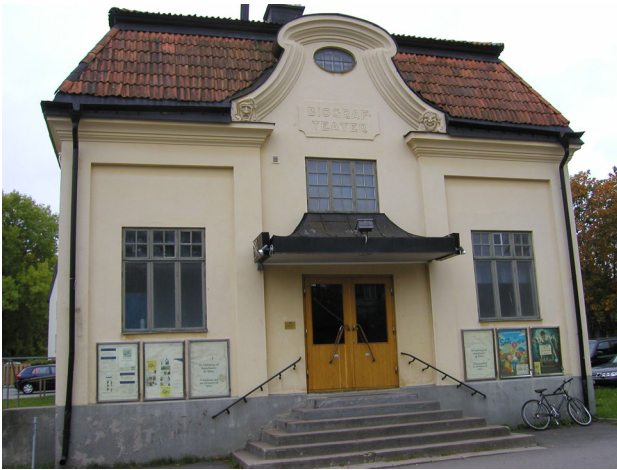
Den norra fasaden

Gatubyggnadens norra sida vilken är entré-sidan och den sida som vetter mot gatan, är helt symmetrisk. Till den med glasade dubbeldörrar försedda entrén leder en hög fritrappa som börjar en bit ut på trottoaren. I det översta steget är ett skrapgaller infällt och på fasaden utmed trapploppet på var sida om entrén löper ett par sekundära smideshandledare. Ursprungligen skall trappan ha löpt rakt fram utan steg på sidorna något som den sannolikt kompletterats med 1942 då även skrapgallret troligen fälldes in.

Entréns glasade dubbeldörrar i karosseripanel ersatte 1942 de ursprungliga slutna dörrarna som skall ha haft samma utformning som entrédörrarna till salongen. Detta är en av de mest påtagliga exteriöra förändringarna och denna 1940-talets renovering har även satt spår i interiören där samma typ av dörr placerats som biljettlucka.

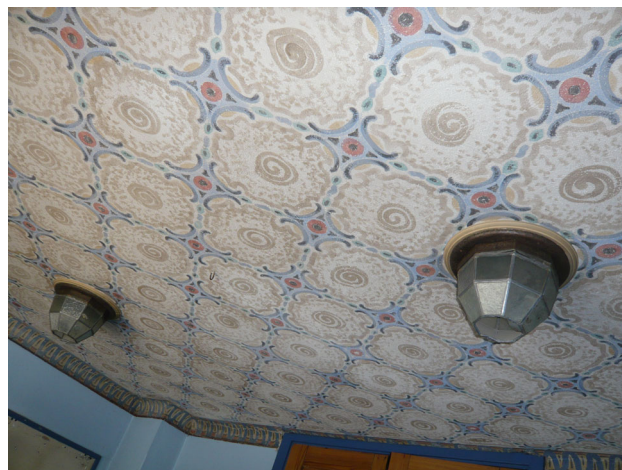
Foajéns tak med ursprungligt dekormåleri och ursprungliga armaturer

Golvet i foajén har idag heltäckningsmatta men har innan dess varit belagt med fyrkantiga, flingbelagda plattor i gråblått och rött, troligen från 1970-talet. Väggar och tak är slätputsade. Väggarna är målade i blått medan taket är försett med en ursprunglig dekormålning som ansluter mot väggarna med en målad bård. Rummet har flera originalarmaturer, två i taket och en väggängd variant av dessa ovan biljettluckan. Biljettluckan utgörs av en dörr i karosseripanel med öppning i den övre delen. Utrymmet i väster saknar idag den sannolikt ursprungliga dörren som en gång suttit där. Dubbeldörrarna mot salongen är ursprungliga liksom dess beslagning. Idag är de dock .

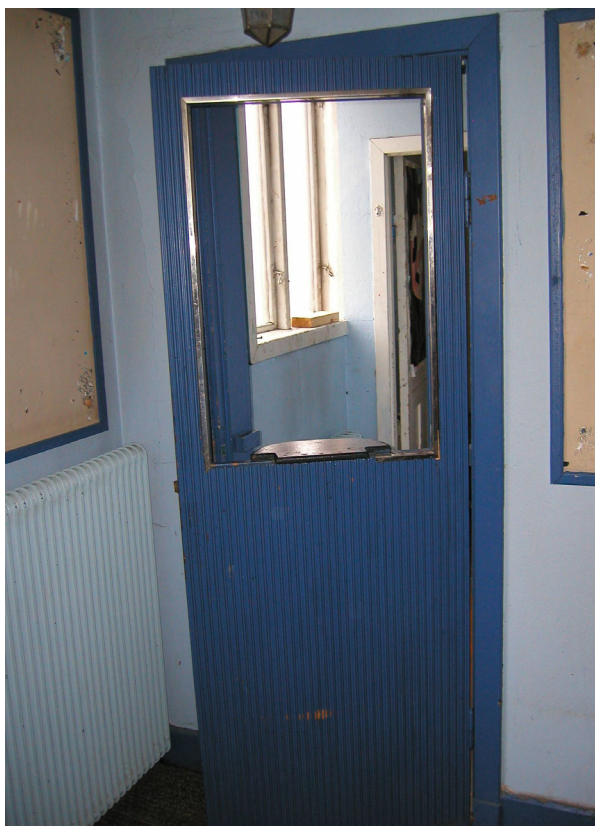
Biljettluckan från foajén

Bakom biljettförsäljningsluckan finns ett mindre utrymme med cementbelagt trägolv och putsade väggar och tak. I utrymmet finns även två av de tre nedre fönsterlufterna i det ena av fasadens två största fönster.

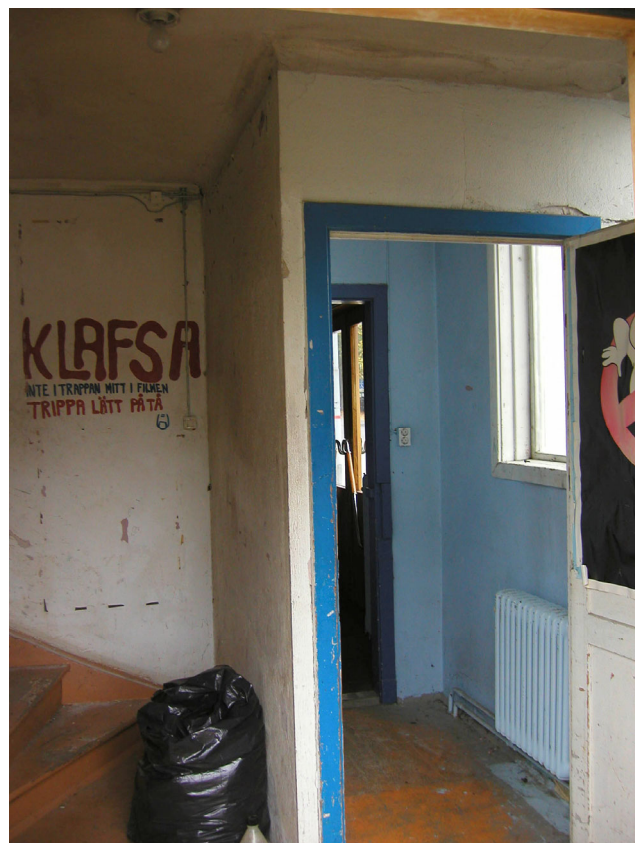
Biljettförsäljningsutrymmet från tamburen i nordost

Från biljettförsäljningsutrymmet finns en dörr till den nordöstra entréns tambur och trapphuset med trappa till de övre våningarna. Tamburen har liksom biljettförsäljningsutrymmet cementbelagt trägolv och putsade väggar som med en hålkälsform övergår i det putsade taket. I norr ger en av de tre nedre lufterna i fasadens största fönster ljus åt rummet. Trappan till de övre våningarna är liksom golvet målad i beige och försedd med ursprungligt träräcke målat i brunt. Trapploppet är klätt med spontad panel och har en ursprunglig svarvad handledare i trä. Även resten av trappan och trapploppet har denna utformning.

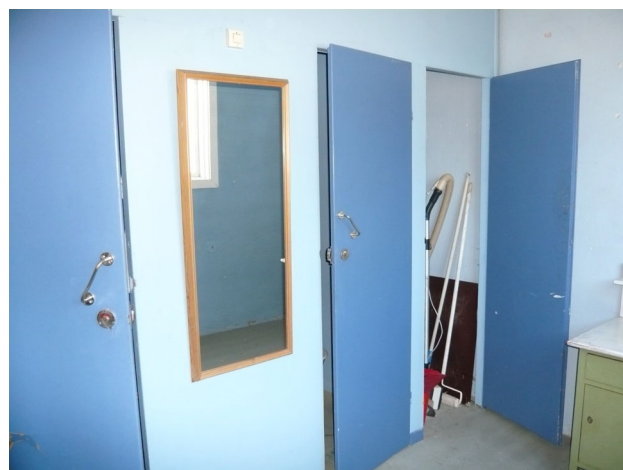
De tillbyggda toaletterna och städskrubben i den "västra foajén"

Väster om foajén ligger ett mindre utrymme vilket i sin södra del sekundärt inretts med två toaletter och en städskrubb.

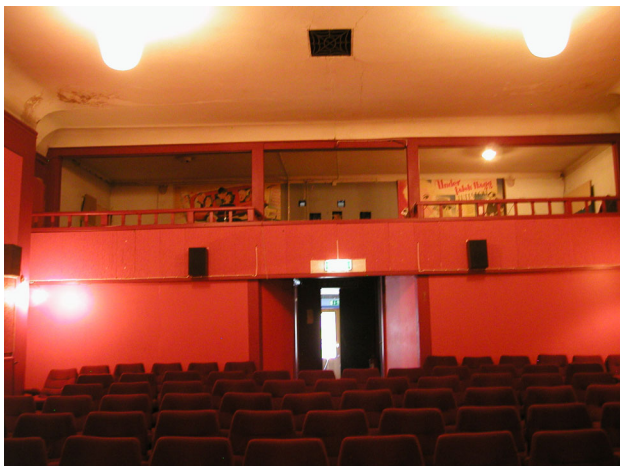
Den norra delen av salongen med läktare och läktarunderbyggand.

Salongen består av ett avlångt rum i dubbel höjd. Duken är placerad i söder och i norr finns en balkong. De ursprungligen öppna utrymmena under balkongerna har byggts igen så att två rum bildats, ett på var sida om den mittgång som leder mellan foajé och parkett. Sannolikt skedde detta i samband med att Musiknätet flyttade in i början av 1970-talet. I taket hänger fyra armaturer som tillkom vid renoveringen 1942.

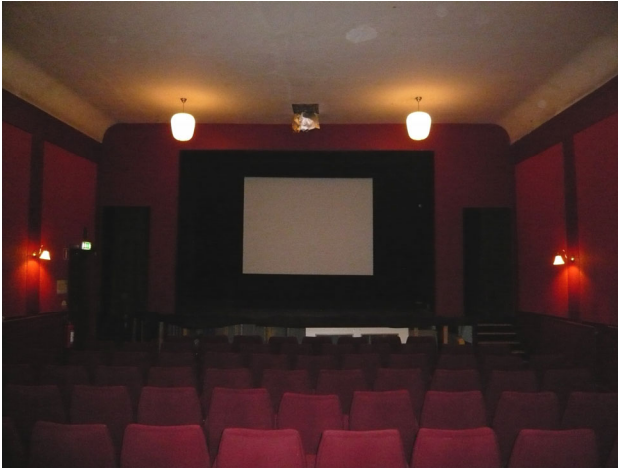
I den främre delen av salongen finns scenen. Denna avgränsas mot salongen med en skärm med öppning för duken och de båda trappor som på var sida leder upptill scenen. Bakom skärmen hänger ridån som är ett vackert arbete troligen från första hälften av 1900-talet men som sannolikt är sekundär precis som dagens scentrappor och stora delar av scenen.

Scenen fotograferad från norr

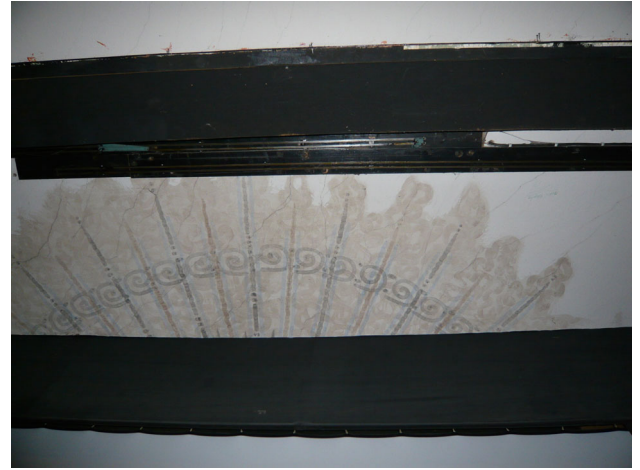
Den delen av dekormåleriet som sticker ut framför dagens duk

Den ursprungliga duken var målade direkt på den södra väggen. Denna "duk" finns kvar än idag och inramas av ett välbevarat, ursprungligt dekormåleri.

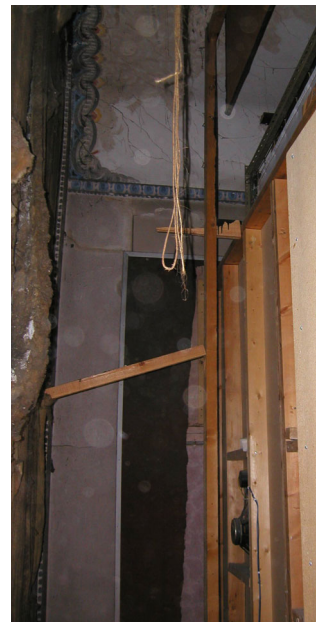
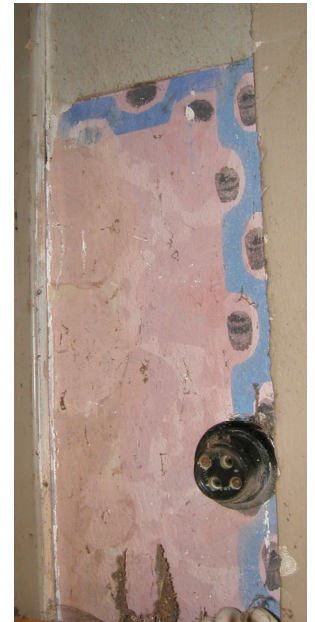
Utrymmet bakom dagens duk rymmer även de ursprungliga scentrapporna och den ursprungliga scenen liksom i stort sett allt det ursprungliga dekormåleri som fanns i denna del av salongen. Takets dekormålning är stor och sträcker sig fram så att bitar av den är synligt även framför dagens duk. Förutom detta finns två igensatta öppningar, en på var sida om scenen i den västra och den östra väggen.

*Till vänster:
Utrymmet mellan dagens duk och den bakre väggen.
Den bakre väggen till vänster i bilden.
Till höger och nedan:
Ursprungligt dekormåleri bakom scenen.*

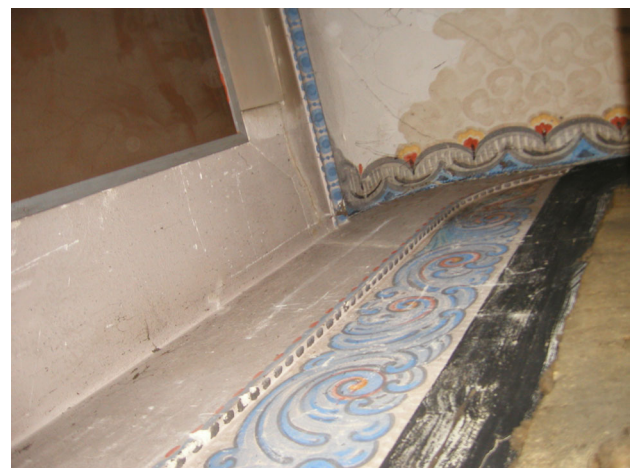
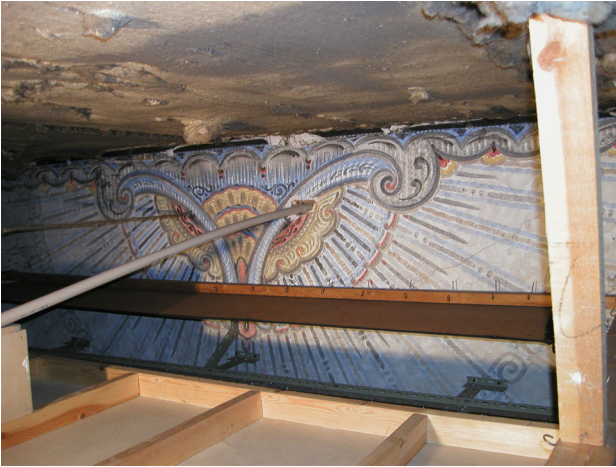
Ursprungligt dekormåleri i taket bakom dagens duk

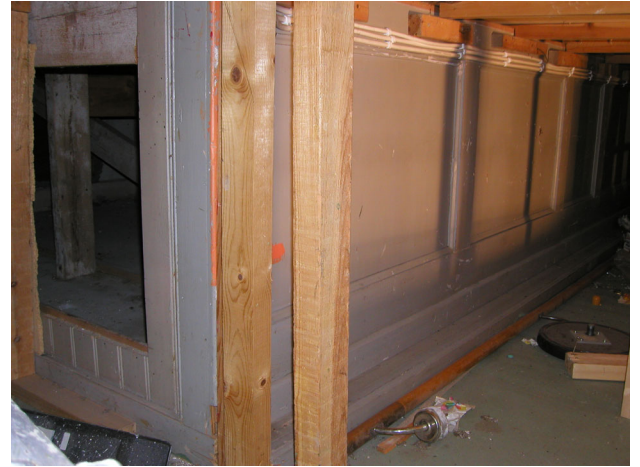
Dagens scengolv består dels av den ursprungliga och från väggarna fristående scenen, dels av ett kring denna utbyggt scengolv, sannolikt från början av 1970-talet då biografen började användas för andra arrangemang än filmvisningar. Under dagens scengolv finns den ursprungliga scenen i det närmaste helt bevarad med fyllningsbröstningar och pärlspontpanel. Även passagen bredvid, och trapporna upp till, den ursprungliga scenen är i det närmaste helt bevarade. Detta är en mycket värdefull del av biografens interiör som har ett stort kulturhistoriskt värde.

Den ursprungliga scenen från nordost

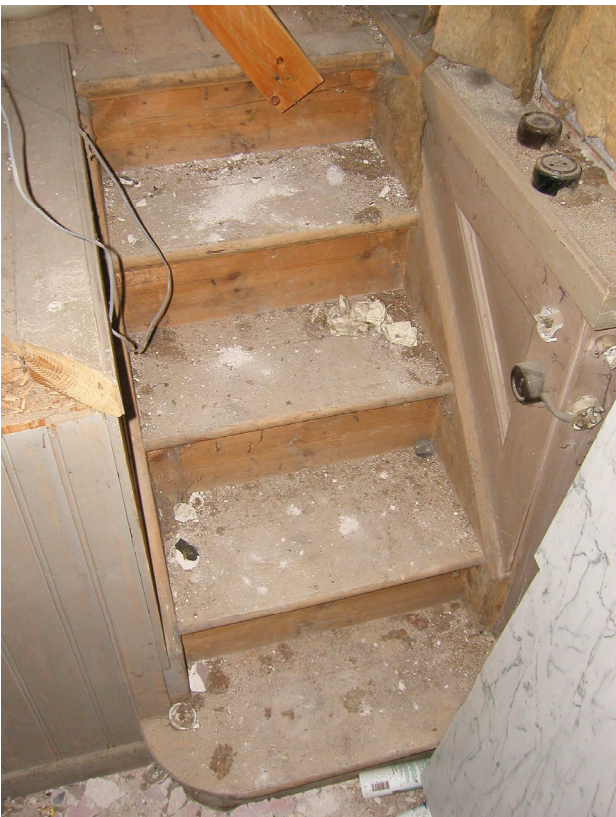
Ursprunglig trappa till scenen

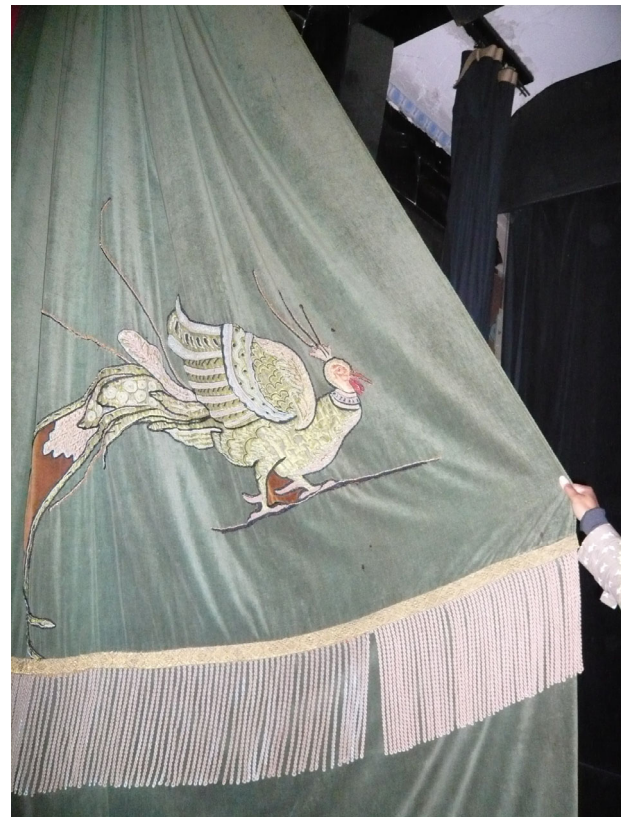
Dagens ridå möjligen från 30 -talet

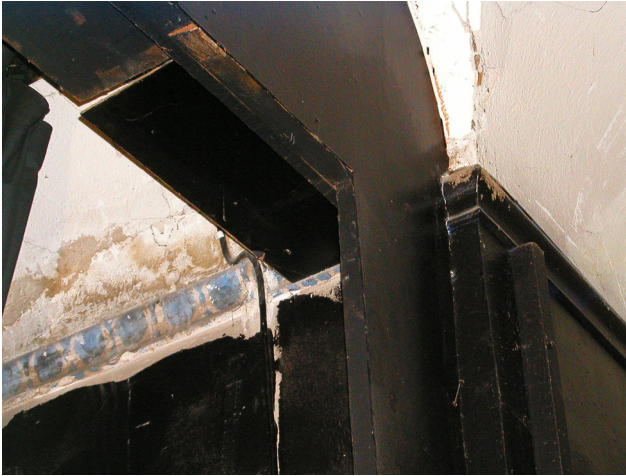
Ursprungligt dekormåleri på takfris bakom dagens skärm mellan scen och salong.

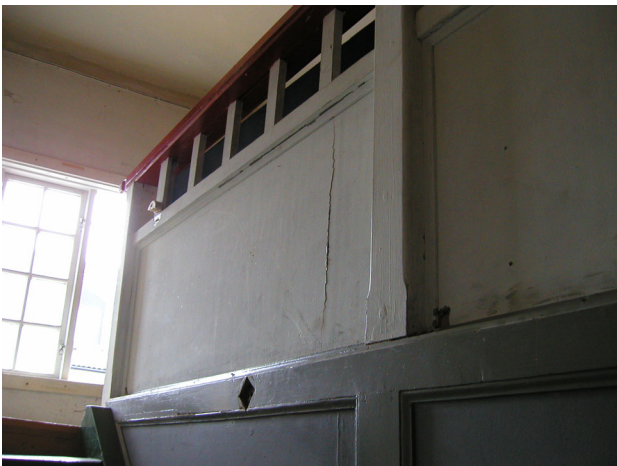
Mötet mellan trapploppens bröstning och balkongernas räcken är ursprungliga och visar på hur balkongräckena med största sannolikhet ursprungligen mötte balkongbjälklaget mot salongen. Ett möte som idag är för byggt men som på ett enkelt sätt kunna återställas.

mötet mellan trapploppens bröstning och balkongernas räcken i trappan till den östra balkongen

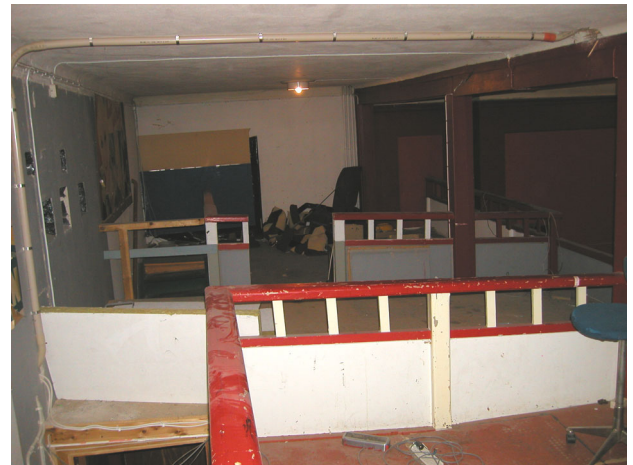
Balkongutrymmet är uppdelat i tre sektioner, en sittplatssektion på var sida om en mittdel som lämnar fri väg för projektionen. Denna mittdel var ursprungligen öppen och balkongerna separata. Detta ändrades dock sannolikt i samband med att balkongerna underbyggdes och idag är mellanrummet överbyggat med skivmaterial på ett ganska provisoriskt sätt. Även detta skulle förhållandevis lätt kunna åter-

Tak och väggar på balkongerna är putsade och avfärgade i vitt medan golvet är belagt med ett sekundärt skivmaterial. Stolsinredningen saknas men de tidigare sittplatssektionerna är omgärdade av ursprungliga räcken. I väggarna mot öster och väster sitter ett större fönster på var sida. I väster finns ytterligare ett något mindre och senare upptaget fönster i den främre delen av balkongen. Detta fönster har dock givits en ambitiös och till de ursprungliga fönstren anslutande utformning.

Balkongerna från nordväst

ställas, en åtgärd som skulle bidra till ett uppriktande av en del av biografens ursprungliga karaktär.

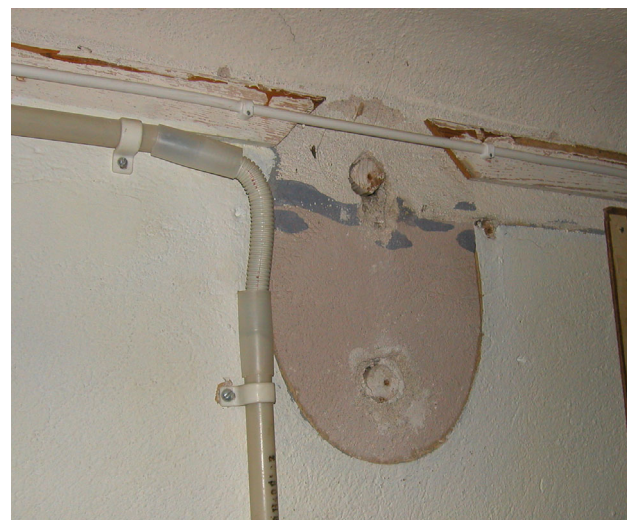
I taket finns två träfästen för samma typ av originalarmaturer som i foajétaket. Även den norra väggen har ursprungligen haft två ursprungliga armaturer, en på var sida där trapporna kommer upp. Där dessa suttit kan man idag se en bit av väggens ursprungliga målningsbehandling, något som bidrar till en förståelse för det ursprungliga rummets utseende.

Ursprungligt dekormåleri bakom armatur på balkong

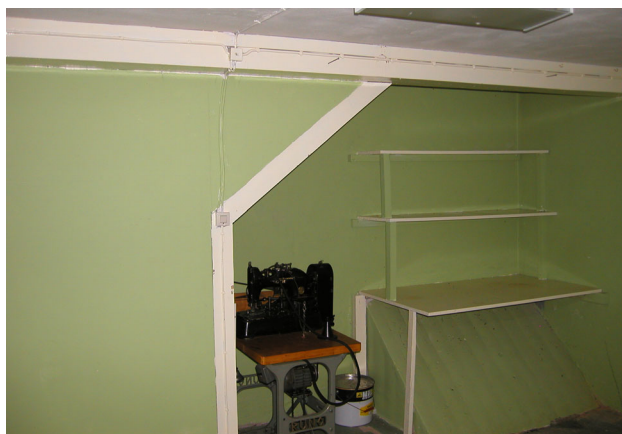
Rummen under läktaren är sannolikt tillkomna i början av 70-talet då biografen användes av Musiknätet. De är inte utförda med någon särskild materialkvalitet och inte heller anpassade till salongens ursprungliga utformning. I den bakre delen av de båda rummen löper de inklädda trapporna till balkongerna och i det östra rummet syns även källartrapploppets övre del inklädd i råspont.

Det östra rummet under läktaren med en inklädd trappa till läktaren och en till källaren

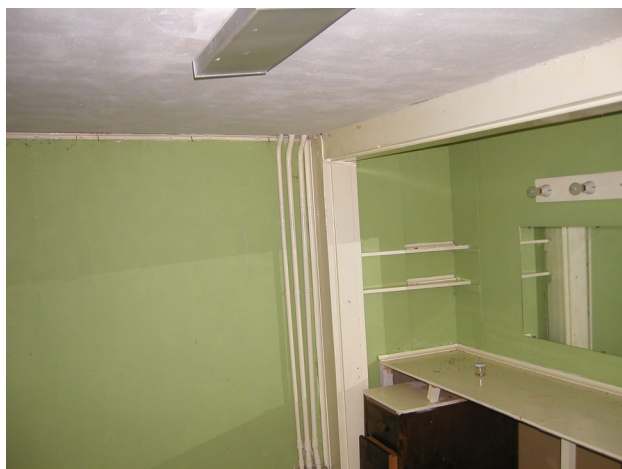
Båda rummen har betongbelagda trägolv och väggarna mot salongen är utförda med träskivor. Taket är putsat och indelas i två sektioner, en stor bakre och en mindre främre, av den träbalk som bär upp balkongerna.

Det östra rummet under läktaren mot sydost

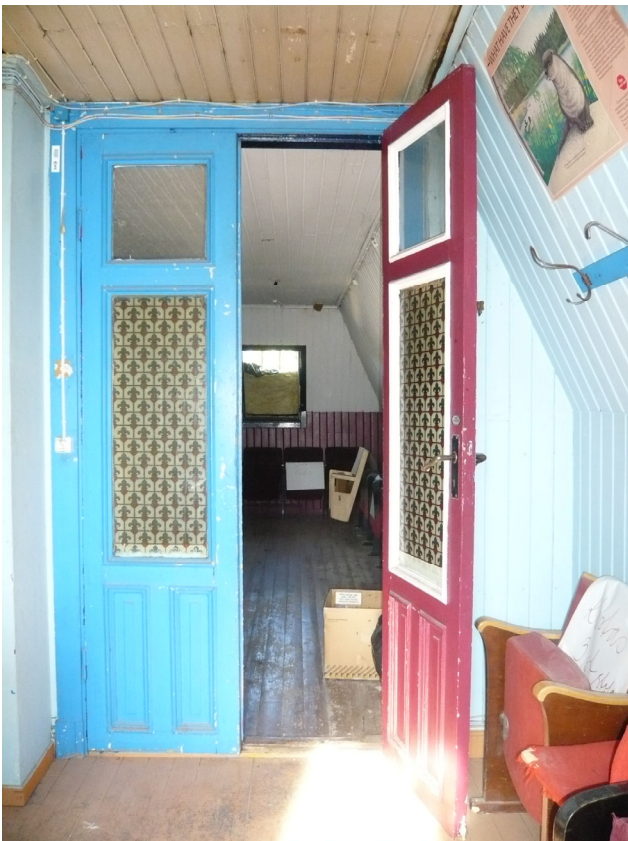
Dörr till kök från tamburdel i bostadsvåningen

Tamburutrymmet på sista trappavsatsen är helt klätt med fasspöntad panel både på väggar och i taket. De yttre väggarna är i den övre delen något brutna in mot taket och över går i detta

med en hålkälslist i trä. Golvet är ett enkelt brunmålat trägolv och i den östra väggen ger ett ursprungligt takfönster ljus åt utrymmet. Till köket leder en glasad dubbeldörr med spegelfyllningar i den nedre delen och två glasade partier i den övre. Till det östra bostadsrummet leder en fyllningsdörr med fem speglar.

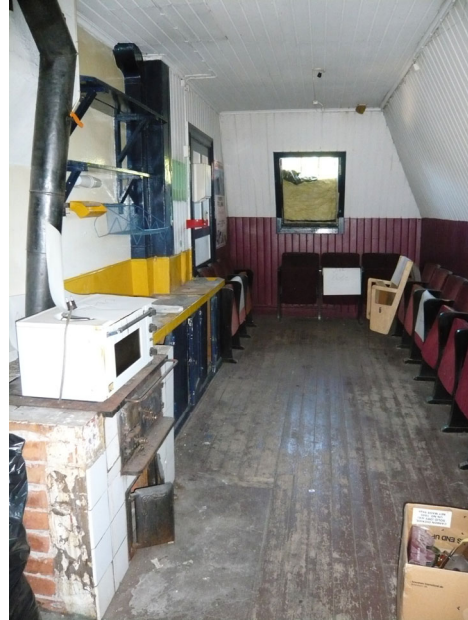
Köket från öster

Köket har liksom tamburdelen ett enkelt, målat trägolv, något brutna väggar i spöntad panel och likaledes spöntat tak. I den norra delen finns en fönsternisch som löper hela vägen ner till golvet och som är försett med det ovala fönster som sitter i exteriörens frontespis. I den västra väggen sitter ett likadant takfönster som i våningsplanets tamburdel och längst i väster finns en fyllningsdörr av samma sort som den som leder till det östra bostadsrummet. Längs större delen av den södra väggen löper den ursprungliga, platsbyggda köksinredningen som även bevarar vedspis och zinkdiskbänk med ho. Ett ursprungligt kök från 1910-talet är mycket ovanligt, är detta möjligen Vaxholms sista?

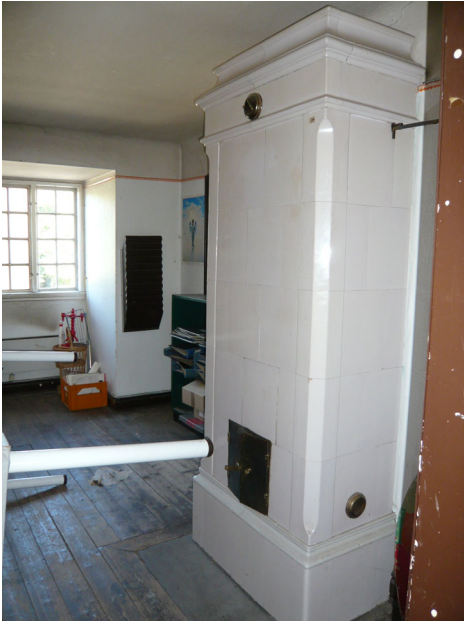
Bostadsvåningens västra rum från öster

Det västra bostadsrummet har ett enkelt, målat trägolv, putsade väggar och tak som övergår i varandra med en hålkälsform. I väster sitter ett stort fönster i en kraftig fönsternisch som går ända ner till golvet. Mot den norra väggen som vetter mot köket står en fyrkantig vit kakelugn

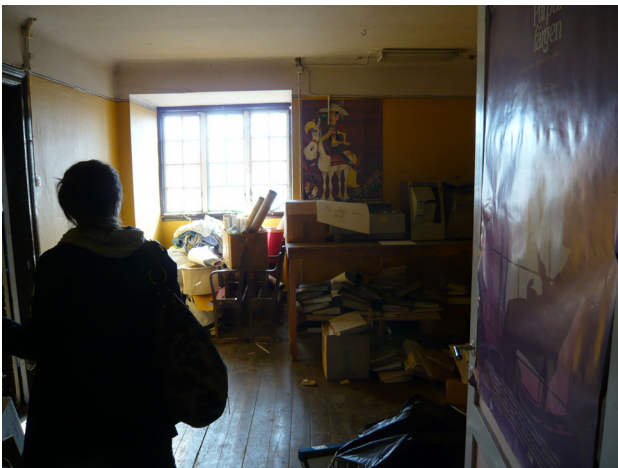
Det östra rummet har i stort samma utformning som det västra. Här saknas dock sannolikt en kakelugn som, på samma vis som i rummet bredvid, varit placerad mot den norra väggen. I den södra väggen finns en dörr som leder till vinden och den toalett som är inredd i vindens ena hörn. Dörren saknar helt omfattning och har ursprungligen varit pappspänd och tapetserad på samma vis som resten av rummet.

Bostadsvåningens östra rum från väster

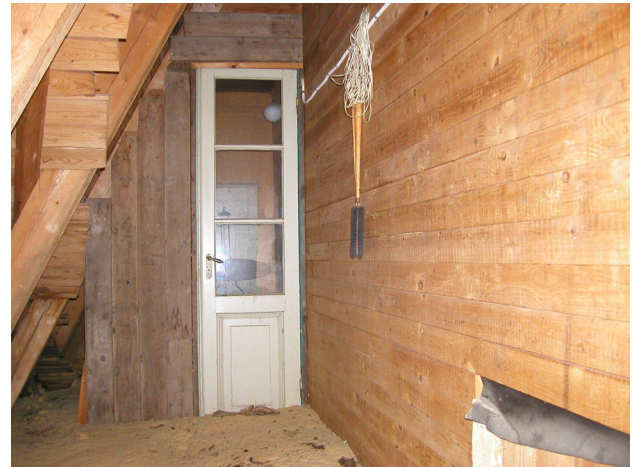
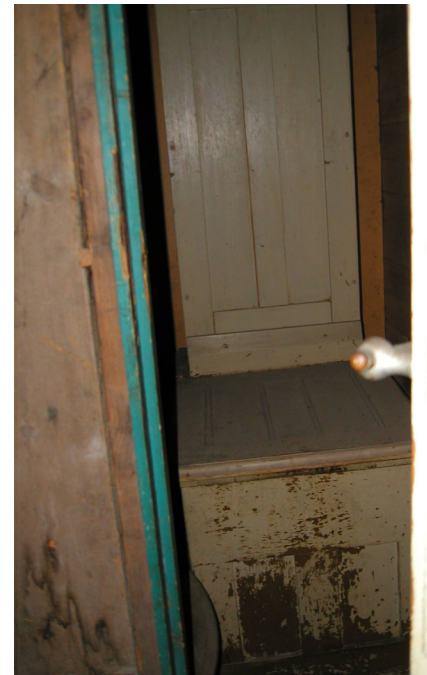
Dasset på vinden

Trädasset

I den nordvästra delen av vinden finns ett mindre avdelat utrymme med en vitmålad dörr med glasad överdel. I detta utrymme är ett vitmålat tronliknande trädass placerat. Dasset har en hög och cisternliknande rygg, uppfällbart lock, ring i trä och plats för tunna i utrymmet under. Sannolikt är denna toalett och dess placering ursprunglig.
