Skutvikshagen

Kartering och bedömning av marina naturvärden 2011

Författare: Mia Arvidsson & Anna Gustafsson
2011-10-20
Rapport 2011:15
Naturvatten i Roslagen AB
Norr Malma 4201
761 73 Norrtälje
0176 – 22 90 65

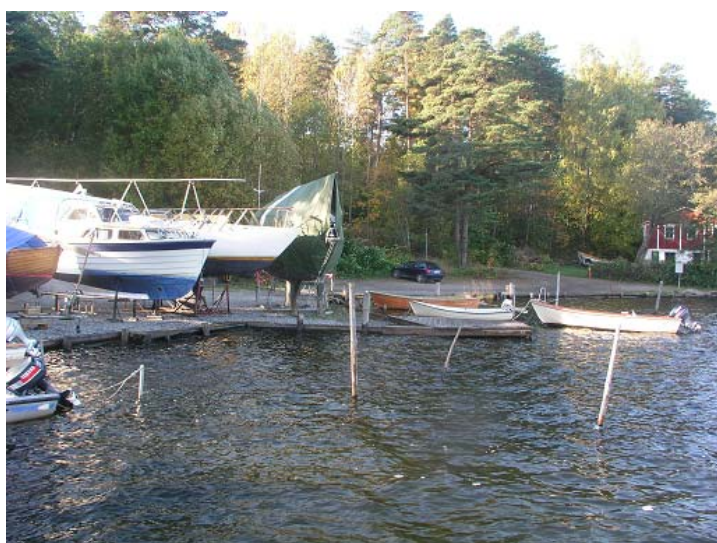
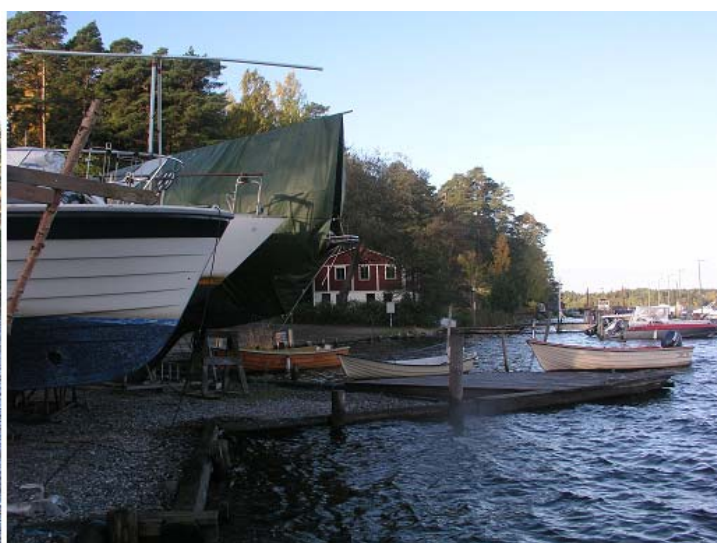
Det första, cirka 80 meter långa, delområdet började mitt i Vaxholms båtklubb. Stranden var utfylld och pålad längs vattnet, se figur 1. En lång flytbrygga med plats för cirka 35 båtar låg vid delområdets östra ytterkant och längs hela den pålade kanten fanns plats för ytterligare cirka 20 små båtar. Delområdets västra kant avgränsades av ytterligare en flytbrygga med plats för cirka 40 båtar. På stranden som var utfylld med grus fanns plats för flera bilar att parkera samt upplag för båtar. Bakom detta stod en gles tallskog. Botten bestod från 0,1 till cirka 1,5 meters djup av grus, sand och småsten. Där noterades mycket fastsittande och lösliggande tarmalger, grönslick och tråd-/molnslick, enstaka skör- och borststräse samt möja, trådnate och hårsärv. Längre ut var botten mjukare och övergick till att vara lerdominerad med lösliggande tråd- och tarmalger ner till 2,8 meter. Största djuputbredning i området noterades till 2,8 meters djup där möja växte. På den djupare lerbotten noterades även ålnate och hornsärv ner till två meters djup. Täckningsgraden av trådalger och tarmalger var hög medan övrig vegetation var gles. Mellan bryggorna och båtarna fanns många pålar nedstuckna i botten och många bojar. En vattenledning noterades i området. Fiskars förutsättningar till lek- och uppväxt bedömdes vara dåliga på grund av båttrafiken som medför uppgrumling, buller och skador på vegetation och botten från propellrar samt sug- och svallrörelser. Båtarna medför även risker för spridning av föroreningar från båtbottnfärger och spill. Strand- och vattenområdet vid övriga delen av båtklubben, öster om den första delsträckan, bestod av ett båtuppläggningsområde med rensad och utfylld strand samt ett klubbhus med gräsmatta och en långsgående brygga vid en blockutfylld udde. Botten bestod av en grus vegetation som noterades var tarmalger, ålnate, trådnate, hårsärv, getraggsalg och kransalger.

Figur 1. Delområde 1 karaktäriseras av en pålad strand med bryggor och båtar.

Delområdets ekologiska/biologiska värden bedömdes vara goda (klass 3) vilket enbart motiveras av att florán får betraktas som tämligen artrik. Undervattensväxterna stod dock i glesa bestånd med kraftig påväxt av trådalger vilket i kombination med delområdets höga exploateringsgrad inte gör att delområdet lämpar sig speciellt bra som varken lek- eller uppväxtområde för fisk.

Påverkansgraden bedömdes vara hög (klass 5). Sträckan är kraftigt påverkad av fysisk exploatering i form av utfyllning, pålning, bryggor, bojar, båtar och pålar. Båtarna kan också påverka delområdet som föroreningskälla.

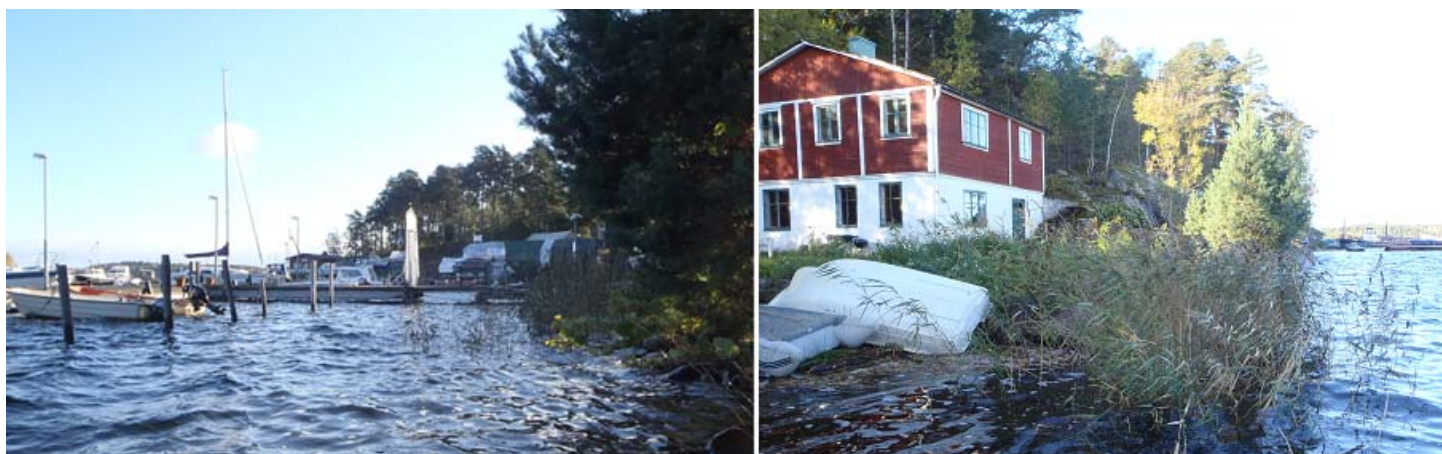
Delområdet utgörs av en drygt 25 meter lång sträcka som till största delen kantas av ett bladvassbälte. Vassbältet var tätt och cirka fem meter brett och stod framför en utfylld strand av sprängsten och block. På stranden stod ett gammalt hus med en klippt gräsmatta, grusplan, lövträd och tall. Stranden i detta delområde ligger innanför den västra vingen av flytbryggan som går ut från stranden i slutet av delområde 1, se figur 2. Vegetation som noterades var borstnate, ålnate, tarmalger och tråd-/molnslick. Botten var utfylld med block, sten och grus till cirka 1,5 meters djup där även grovdetritus noterades. Därefter bestod bottenstrukturen av lera. Vegetationen var gles och noterades till som djupast 2,2 meter. Delområdet bedömdes ha begränsat värde som lek- eller uppväxtområde för varmvattenarter som abborre, gädda och gös på grund av den höga exploateringen i och runt delområdet samt att vassen var mycket liten och tät.

Figur 2. Delområde 2 består av en vasskantad utfylld strand innanför en lång längsgående flytbrygga.

Delområdets ekologiska/biologiska värden bedömdes vara måttliga (klass 4). Bedömningen baseras på den höga exploateringen kring och i

delområdet samt det lilla och täta vassbältet. Detta gör också att delområdet bedömdes saknade värden för fisk.

Påverkansgraden bedömdes vara hög (klass 4). Delområdet är utfyllt och ligger inom Vaxholms båtklubbs område innanför en större flytbrygga. Delområdet påverkas förmodligen även av både föroreningar samt sug- och svalleffekter från båtklubben.

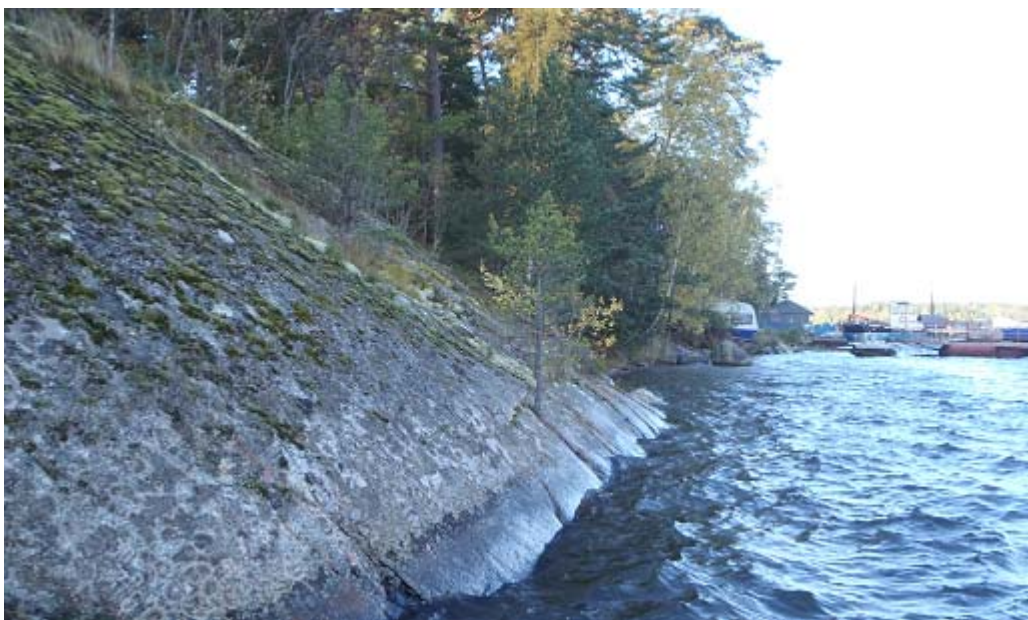
Området består av en cirka 20 meter lång berghäll som går ned till cirka 0,5 meters djup. Bakom hällen växte tät skog av bland annat tall och björk, se figur 3. Botten, som bestod av lera, grus och småsten, sluttar sedan brant. På hällen, stenarna och gruset växte grönslick och tarmalger. Fiskars förutsättningar i delområdet bedömdes vara dåliga på grund av avsaknad av lämpliga bottenar, och vegetation samt närhet till den tät båttrafik.

Figur 3. Delområde 3 sträcker sig längs en klipphäll.

Delområdets ekologiska/biologiska värden bedömdes vara måttliga (klass 4). Klipphällen skulle kunna utgöra substrat för blåstång men den går inte så djupt som önskat i det fallet.

Påverkansgraden bedömdes vara måttlig (klass 3). Området ligger nära tät båttrafik men botten är antagligen mindre känslig för sug- och svallrörelser.

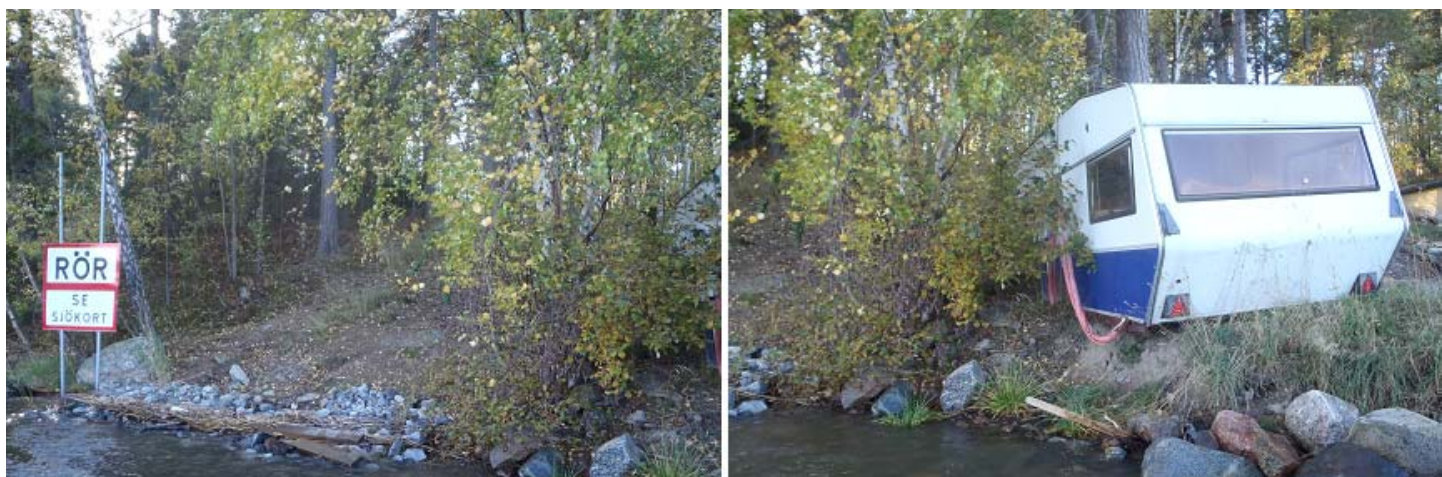
Det fjärde delområdet består av en 30 meter lång sand och blockstrand nedanför en skogsslutning med tall och björk, se figur 4. I delområdets västra ytterkant var stranden utfylld med dumpad sprängsten och ett rör passerade området. Botten bestod av grus närmast stranden som övergick till mindre sten och från cirka 1,5 meter dominerades bottensubstratet av lera. Vattenvegetation som noterades i delområdet var endast ålnate förutom fastsittande tarmalger och grönslick och läsliggande trådalger.

Figur 4. Delområde 4 hade en sand och blockstrand som delvis var utfylld.

Delområdets ekologiska/biologiska värden bedömdes vara måttliga (klass 4). Bedömningen baserar sig på den höga exploateringen kring och i delområdet samt på avsaknad av vegetation. Delområdet bedömdes sakna värden för fisk.

Påverkansgraden bedömdes vara hög (klass 4). Delområdet är delvis utfyllt och ligger nära Vaxholms båtklubb samt ett bygg och grävområde väster om delområdet. Vid stranden står en gammal husvagn och inom delområdet går en rörledning. Delområdet påverkas förmodligen av både föroreningar samt sug- och svalleffekter från båttrafiken men även av grumligt vatten från närliggande område som grävts ut, se delområde 5 nedan.

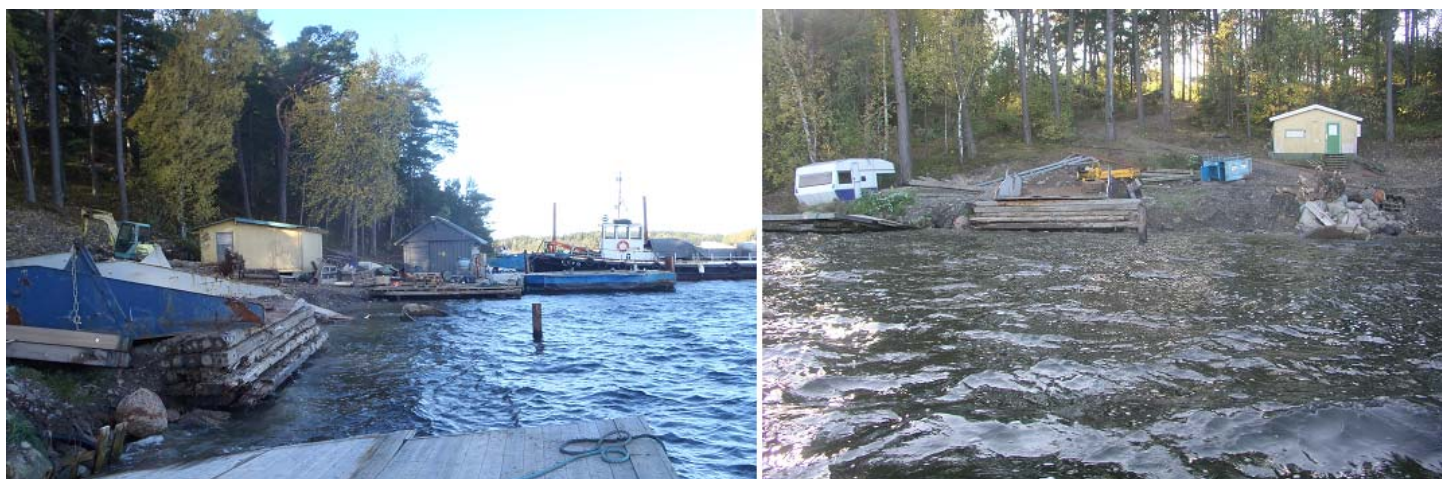
Delområdet utgörs av en cirka 60 meter lång strandsträcka längs ett område med hög exploatering med vad som liknar en byggarbetsplats med några små hus. Området var kraftigt utgrävt och stora pråmar och pontonbryggor låg i delområdets utkanter. En stor cementtrumma låg i vattnet vid stranden och botten var nyligen grävd samt utfylld och bestod av lera och sten. Vattnet var tydligt uppgrumlat och ingen vegetation noterades förutom i ett litet område i delområdets ytterkant som inte var nyligen påverkad men tidigare blivit utfylld. Där noterades en del

grovdetritus och den enda vegetationen var hornsärv, ålnate och tarmalger. Delområdet bedömdes sakna värden för fisk.

Figur 5. Delområde 5 var kraftigt påverkat.

Delområdets ekologiska/biologiska värden bedömdes vara låga (klass 5). Stranden är grävd och saknar vattenvegetation. I kombination med avsaknad av lämpliga lekbottnar och kraftig exploatering bedömdes området helt sakna värden för fisk.

Påverkansgraden bedömdes vara hög (klass 5). Delområdet är utgrävt och vid stranden finns bland annat bryggor, pontoner, båtar, maskiner och hus. Delområdet påverkas förmodligen även av föroreningar, båtbottnfärger och spill.

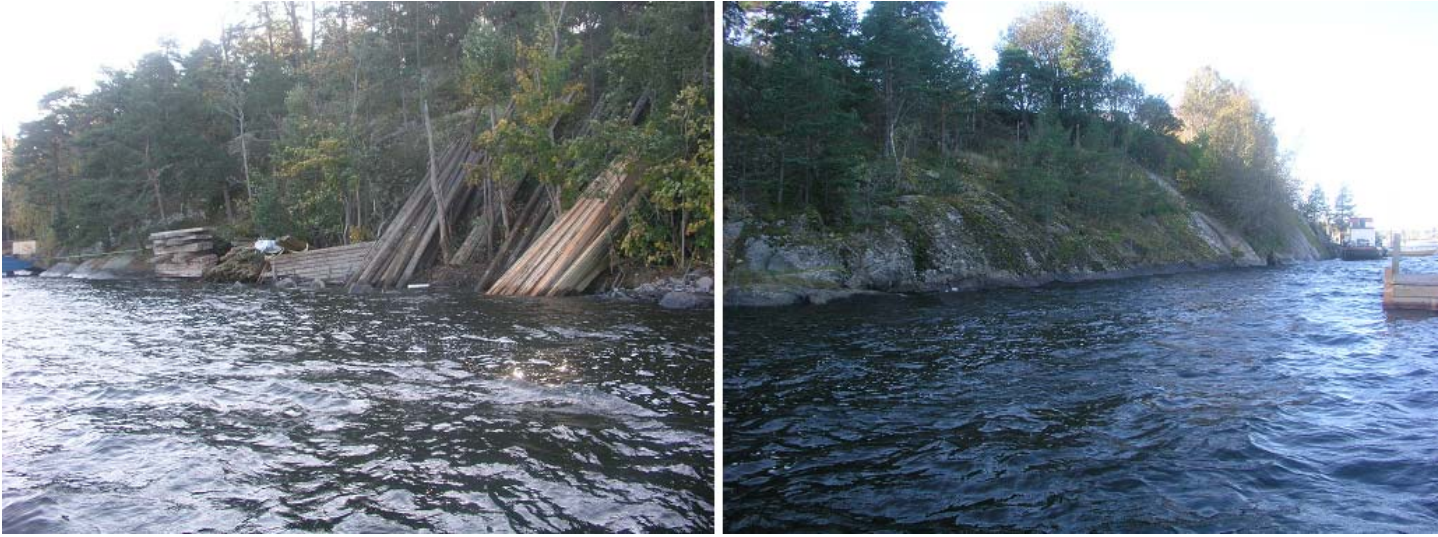
Området består av en cirka 130 meter lång bergssluttning med gles skog av främst björk, tall och rönn. Hällen går ner i vattnet till cirka 0,2 meters djup. Längs berget låg uppstaplade brädor och annat byggmaterial och i vattnet låg två större flytbryggor. En kabel gick ut från mitten av delområdet som var mindre ianspråktaget mot den västra kanten. Allra närmast hällen var botten sandig och grusig men övergick till sten ned till cirka en meter där en brant lersluttning började. Vegetation som noterades var tarmalg, grönslick och tråd-/molnslick samt enstaka ålnate ned till 3,1 meter. Lösiggande trådalger noterades ned till cirka 3,5 meters djup. Delområdet bedömdes ha begränsade värden för varmvattenarter som abborre, gädda och gös på grund av den höga exploateringen i och runt delområdet samt avsaknad av lämpliga lekbottnar och tät vegetation.

Figur 6. Delområde 6 sträcker sig längs en klipphäll.

Delområdets ekologiska/biologiska värden bedömdes vara måttliga (klass 4). Klipphällen kan inte utgöra substrat för blåstång då den inte går så djupt, men den fina sanden och gruset vid hällens slut skulle kunna erbjuda en god miljö för till exempel kransalger. Bedömningen till lokalt naturvärde grundar sig på delområdets förhållandevis begränsade påverkan sett till den höga exploateringsgraden vid omgivande stränder.

Påverkansgraden bedömdes vara måttlig (klass 3). Området ligger nära tät båttrafik och grävt område och påverkas antagligen av föroreningar från båtar, grumligt vatten samt sug- och svallrörelser.

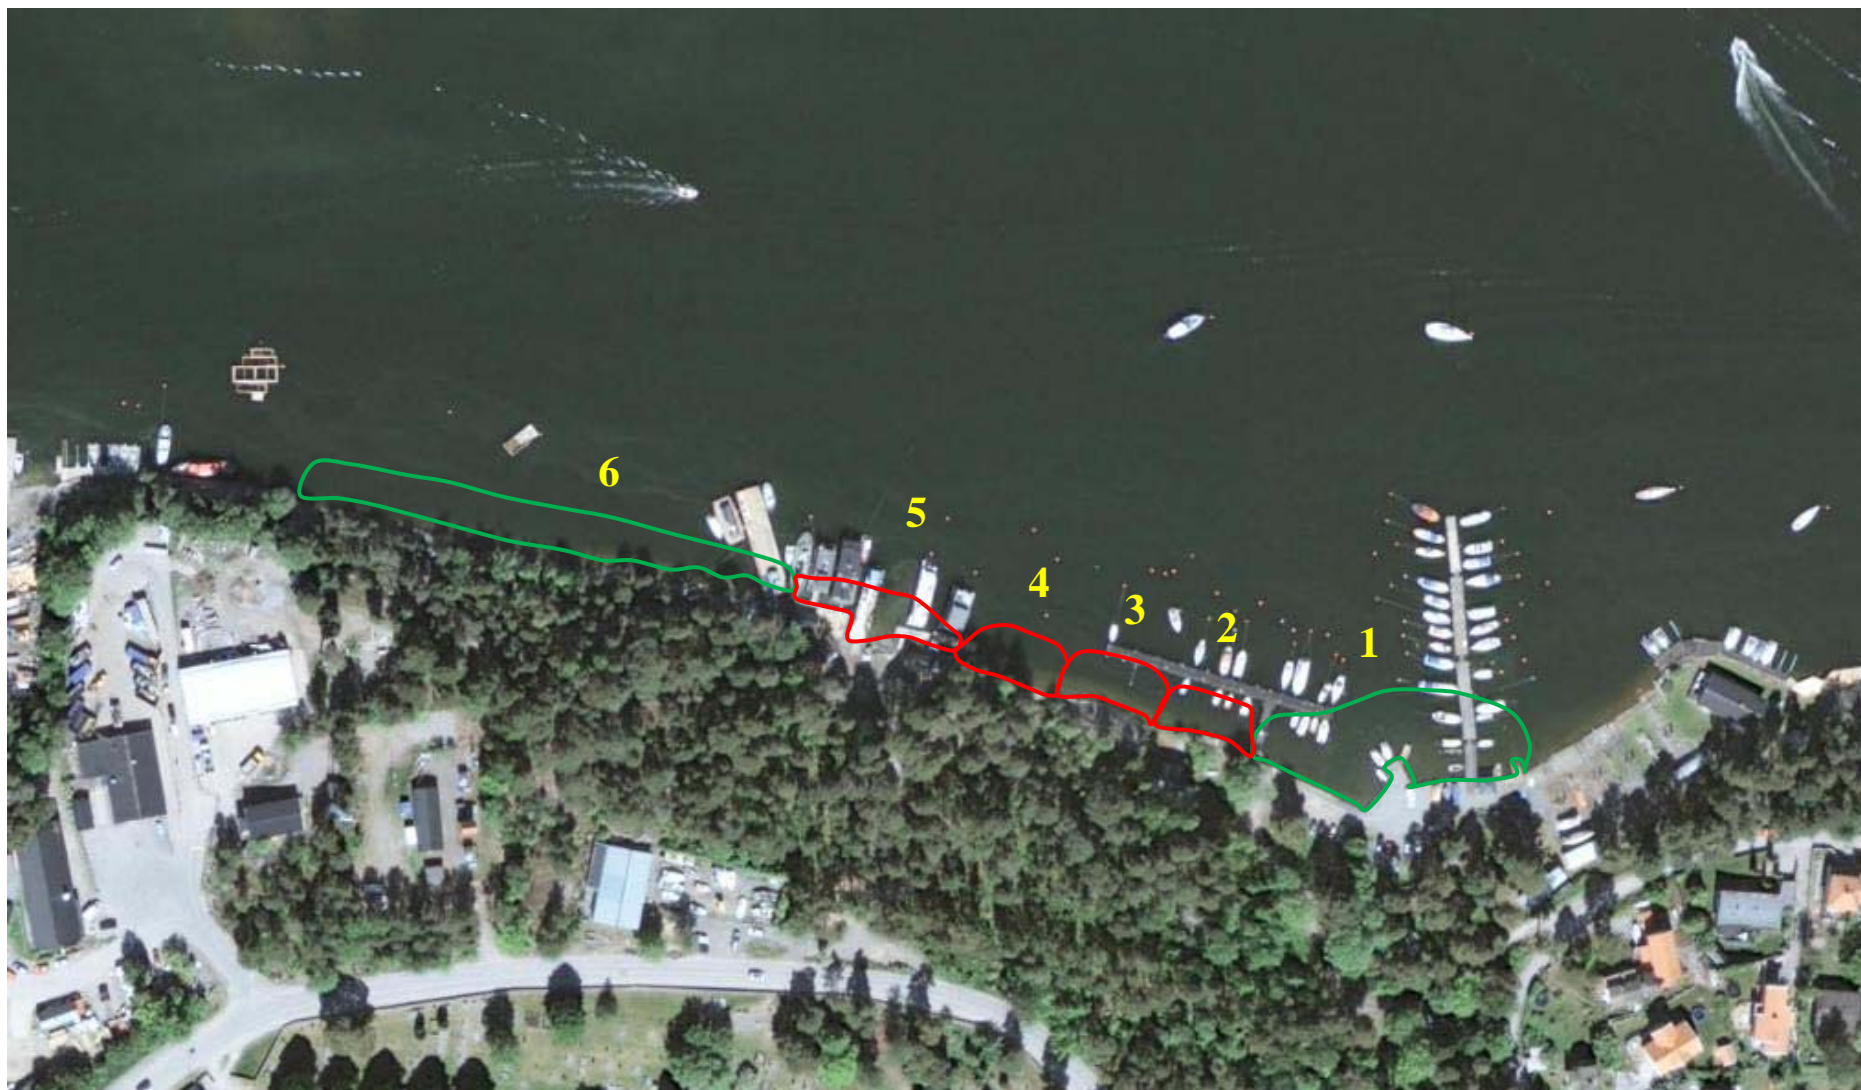
Bilaga 1

Delområden som avgränsades vid karteringen av marina naturvärden vid Skutvikshagen 2011-10-13. Färgerna anger naturvärden av lokal betydelse (grön). Områden som bedömdes sakna särskilda naturvärden markeras med rött.
