Carnauba AB

Byggnadsantikvarisk konsult

Stockholm i maj 1998

BYGGNADSANTIKVARISK INVENTERING 1998 FÖR KARLSUDD
(Sammanställning)

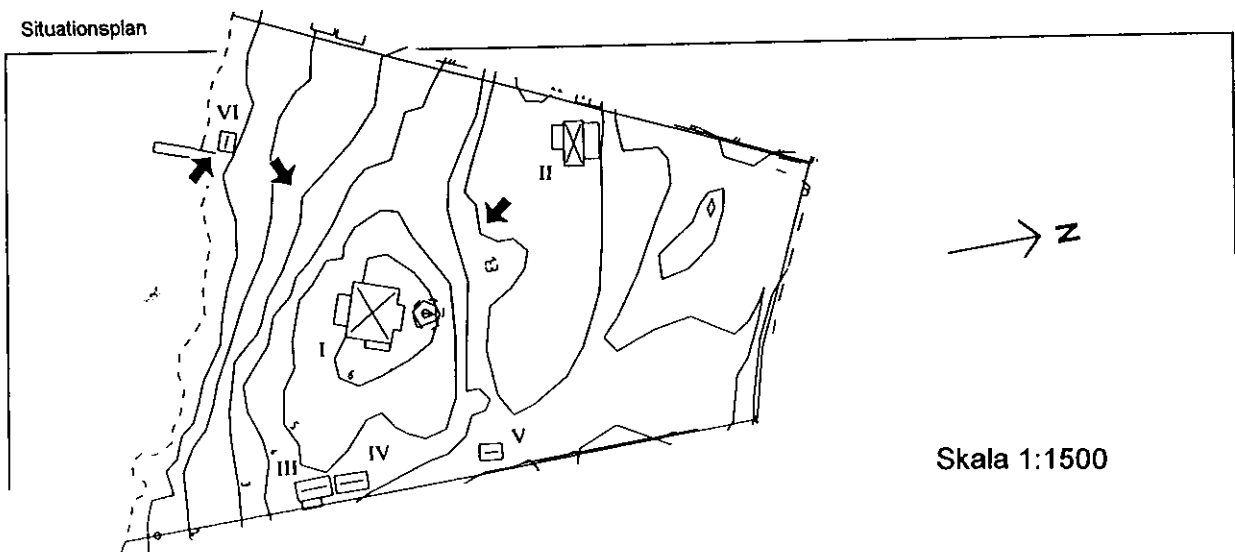
Situationsplan

För området typisk villa från strax efter sekelskiftet. Tillbyggd med bla. ny veranda, ca 1950

Alla fönster dock bytta vid samma tid. Byggnadens grunddrag och färgsättning intakt.

De ursprungliga verandorna finns kvar men i förändrad form. Fint orört båthus vid stranden.

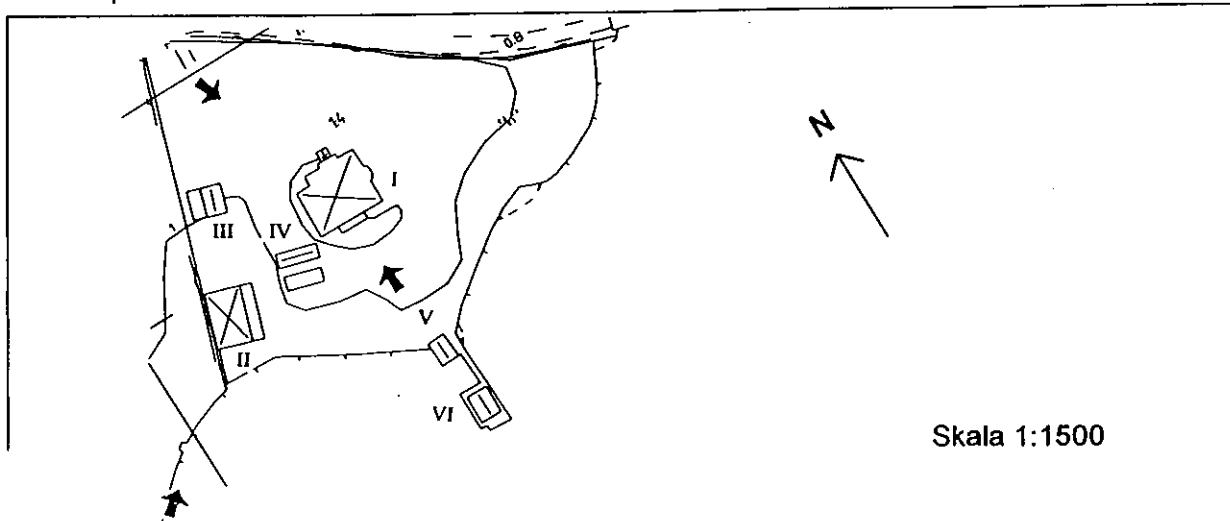
Situationsplan

Brännvinskungen L.O. Smiths villa från sekelskiftet. Kraftigt förändrad genom flera ombyggnader. Nya fönster, ny fönstersättning, ny panel. Den ursprungliga volymen någotsånär avläsbar. Den ursprungliga atmosfären dock förlorad.

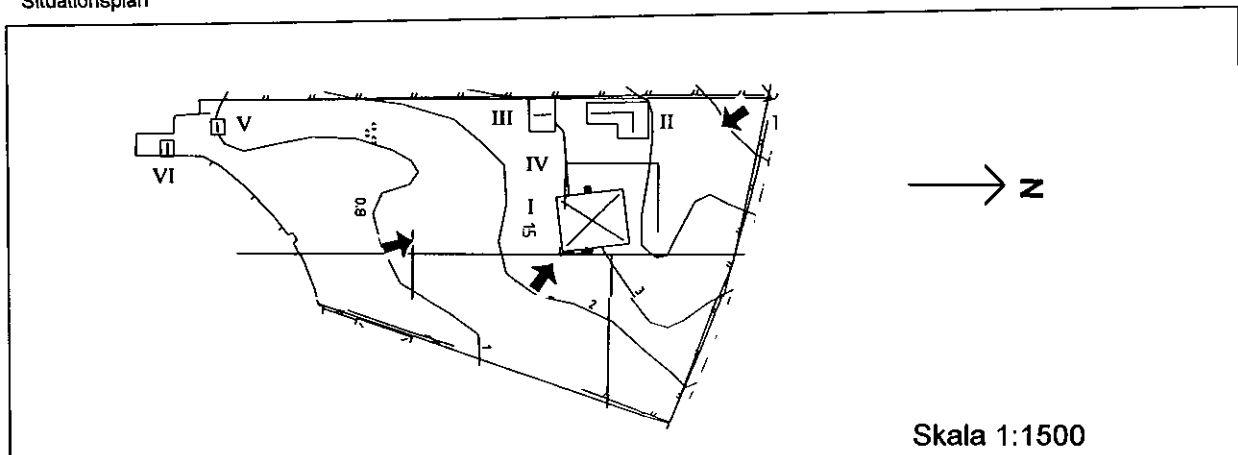
Situationsplan

Stor och kompakt jugendvilla. Volymen och fönstersättning bevarad men alla detaljer och ytskikt utbytta: tak av betongpannor, nya paneler, nya fönster. En ambitiös renovering där den ursprungliga karaktären trots allt har gått förlorad.

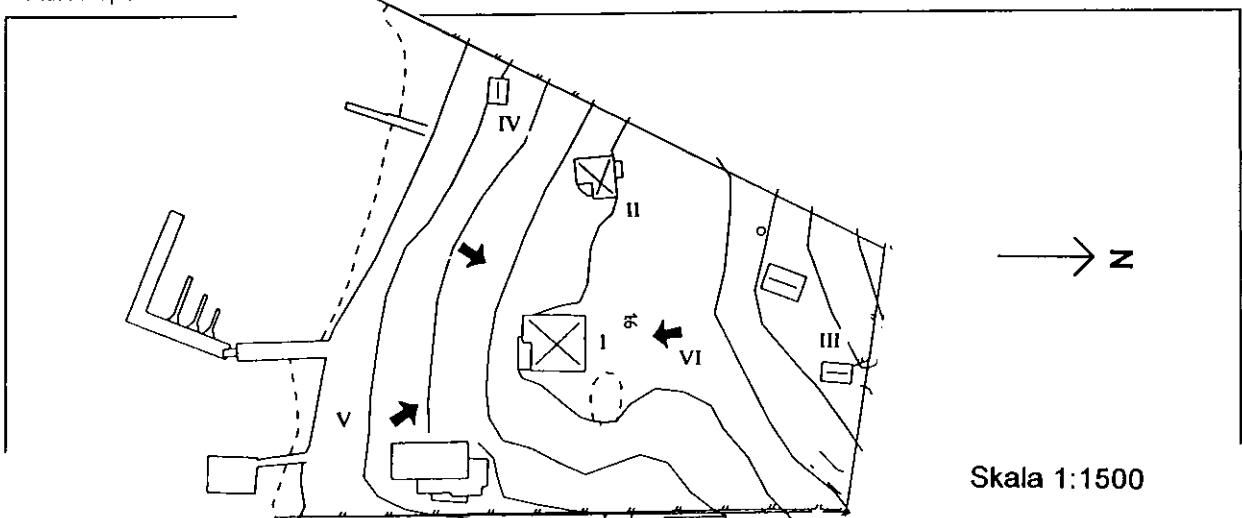
Situationsplan

Mycket välbevarad trävilla, troligen från 1880-talet, med en senare tillbyggnad från tidigt 1900-tal. Schweizerstil. Fönster och dörrar bytta. I något slitet skick men med en charm och karaktär som är omistlig både i sig och för området som helhet.

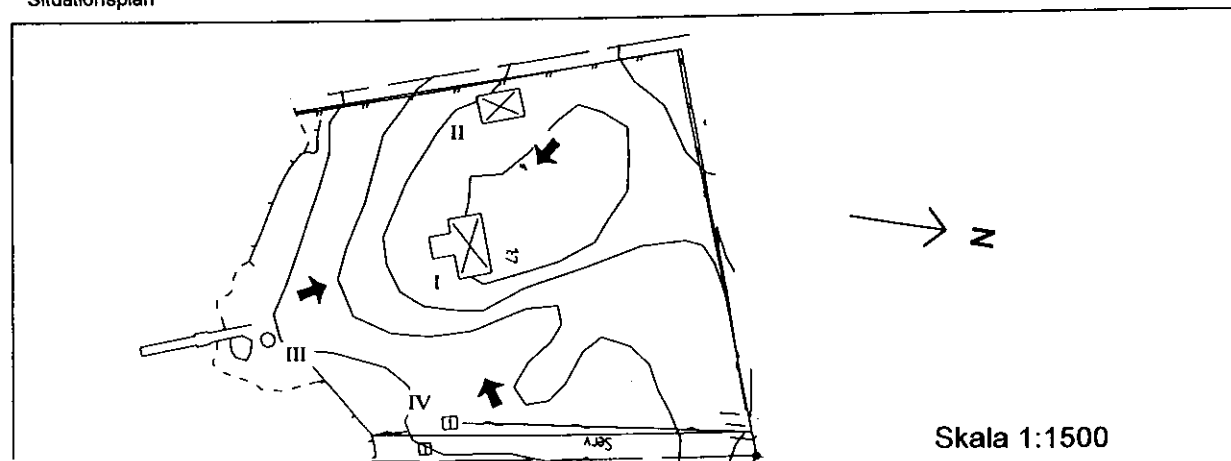
Situationsplan

Intressant villa från sekelskiftet. Ursprungliga volymen rel. Orörd. Ombyggd 1962 med inglasning av en veranda, nya fönster, nya ytmaterial som fasadplattor av eternit och tak av korrugerad plåt. Verandabalustraden är en kopia av den ursprungliga.

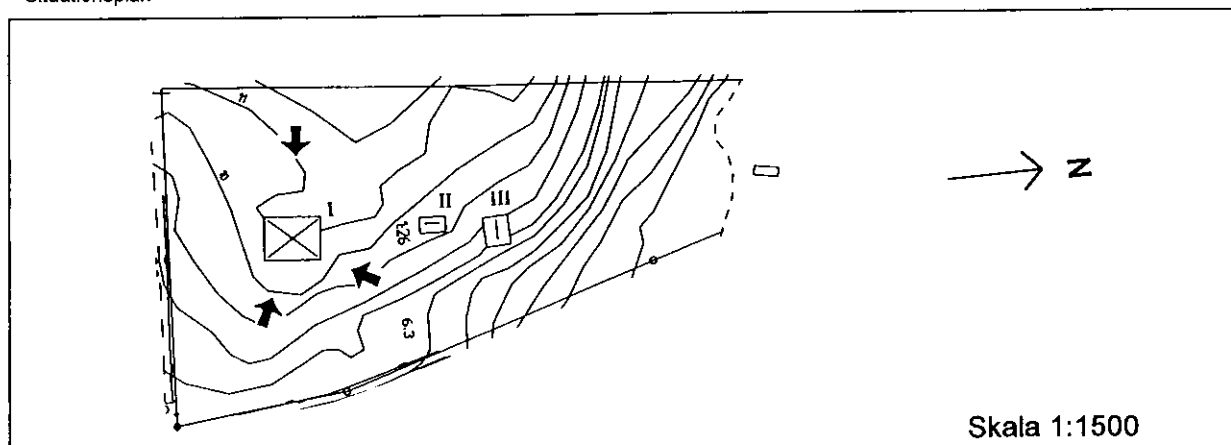
Situationsplan

Värdeklass Värdefull		Färg Grön		Obj.nr. 37				
Fastighet Bogesund 1:27				Inv.datum 980331				
Adress Karlsuddsvägen 34, Varvskontoret, Björkliden				Film/neg.nr 4:10-14				
Ägare Staffan Vinell, Thomas Vinell				Sign. AF				
Byggherre		Arkitekt		Byggmästare				
Litteratur / källor			Fstgh.ägare har mer mtrl. <input type="checkbox"/>		Större undersökning önskvärd <input type="checkbox"/>			
Hus nr.	Funktion	Fasad-material	Färg	Taktäckn.	Grund	Ålder	Daterings grund	Skador
I	Bostadshus	LFS-E	FR	1 T	HS	1844	i	
II	Gäststuga	LFS-E	FR	1 T	HS	1920-t	b	
III	Förråd	LSP	FR	Papp	HS	1920-t	b	
IV	Gäststuga	Fjäll	FR	Papp	BtP	1970-t	b	
V	Garage	SLL	FR	Papp	HS	ca 1930	b	
VI	Gäststuga	SLL	FR	2 T	BtP	1920-t	b

Stuga från 1844. Tidigare varvskontor. Om- och tillbyggd vid flera tillfällen. Intressanta inslag från 1920-talet. Notera verandan mot havet med dess snickeridetaljer, samt garaget. Urspr. byggnaden tydligast från sjösidan.

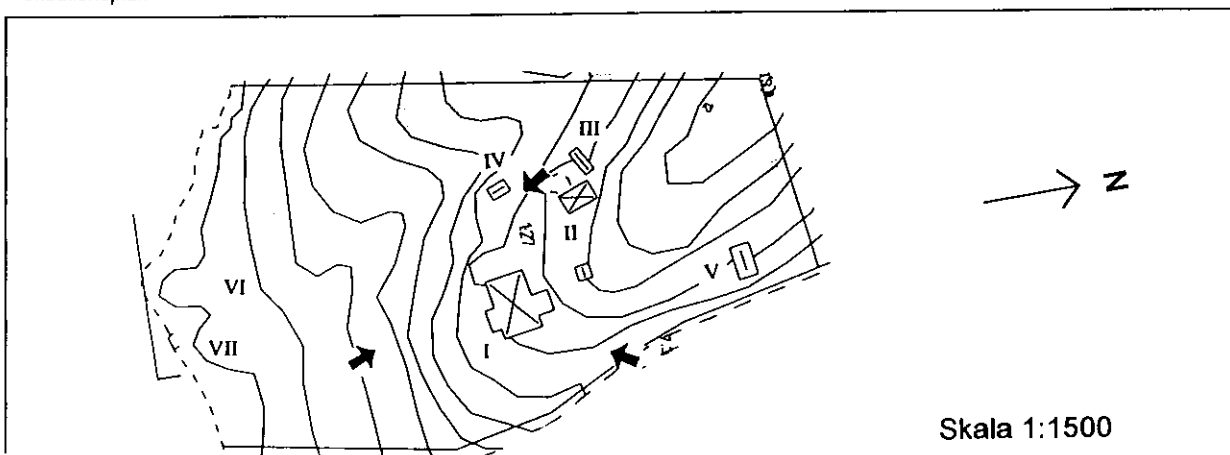
Situationsplan

Värdeklass Intressant		Färg Gul		Obj.nr. 36				
Fastighet Bogesund 1:28				Inv.datum 980331				
Adress Karlsuddsvägen 36				Film/neg.nr 4:15-17				
Ägare Mikael Abrahamsson				Sign. AF				
Byggherre		Arkitekt		Byggmästare				
Litteratur / källor			Fstgh.ägare har mer mtrl. <input type="checkbox"/>		Större undersökning önskvärd <input type="checkbox"/>			
Hus nr.	Funktion	Fasad-material	Färg	Taktäckn.	Grund	Ålder	Dateringsgrund	Skador
I	Bostadshus	LFS-E/SPS	G	P	Sh	1903	u	
II	Gäststuga	LFS-D	G	2 T	BtP	1960-t	u	
III	Garage	SPS	G	Papp	Sh	1960-t	u	
IV								
V								
VI

Voluminös jugendvilla. Ombyggd på 1960-talet. Nu under en ambitiös renovering som dock inte har för avsikt att helt återskapa det ursprungliga utseendet

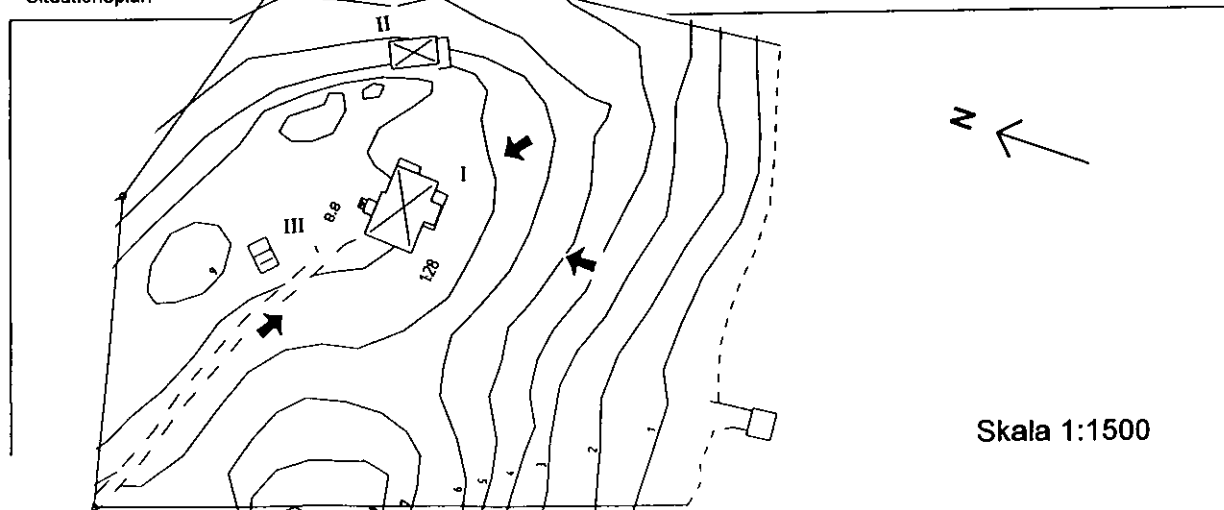
Situationsplan

Värdeklass Intressant		Färg Gul		Obj.nr. 44				
Fastighet Bogesund 1:30				Inv.datum 980331				
Adress Karlsuddsvägen 50				Film/neg.nr 5:21-23				
Ägare Mikael Löfroth, Eva C Leijon Löfroth				Sign. AF				
Byggherre		Arkitekt		Byggmästare				
Litteratur / källor			Fstgh.ägare har mer mtrl. <input type="checkbox"/>		Större undersökning önskvärd <input type="checkbox"/>			
Hus nr.	Funktion	Fasad-material	Färg	Taktäckn.	Grund	Alder	Daterings grund	Skador
I	Bostadshus	Et	V	1 T	Bt	1920-t	b	
II	Förråd	Et	V	1 T	Bt	1920-t	b	
III	Förråd	S/LSP	Gö	P-K	-	?		
IV	Förråd	SSP	R	P-K	-	?		
V								
VI

Liten charmig byggnad på kvadratisk plan med valmat tegeltak. Ursprungliga huskroppens karaktär bevarad, även om den senare fasadbeklädnaden av eternit förändrar uttrycket.

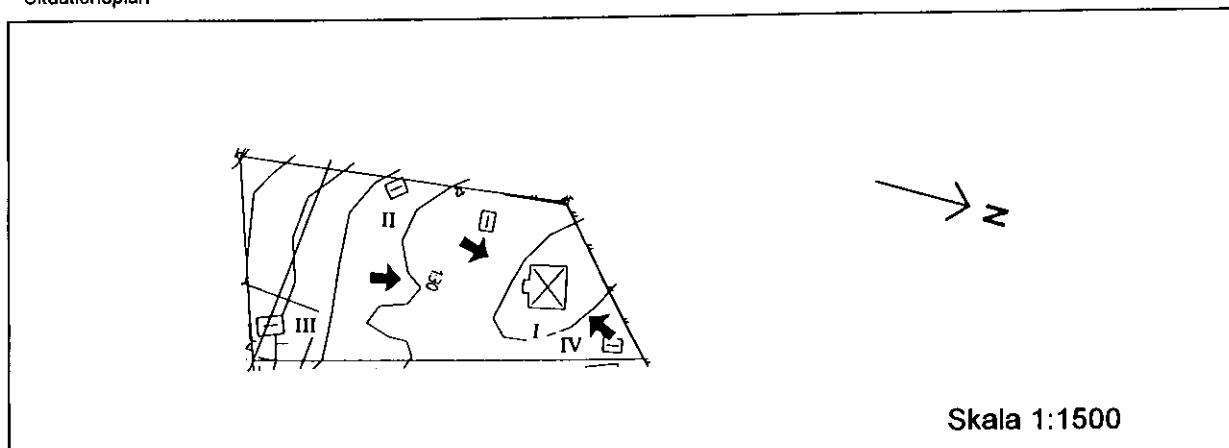
Situationsplan

Värdeklass		Saknar kulturhistorisk betydelse		Färg		Vit		Obj.nr.		62	
Fastighet								Inv.datum			
Bogesund 1:31								980403			
Adress								Film/neg.nr			
Karlsuddsvägen 75								7:30-32			
Ägare								Sign.			
Bodil Larsson Platell								AF			
Byggherre				Arkitekt				Byggmästare			
Litteratur / källor						Fstgh.ägare har mer mtrf.		<input type="checkbox"/>		Större undersökning önskvärd	
<input type="checkbox"/>		<input type="checkbox"/>		<input type="checkbox"/>		<input type="checkbox"/>		<input type="checkbox"/>		<input type="checkbox"/>	
Hus nr.	Funktion	Fasad-material	Färg	Taktäckn.	Grund	Alder	Dateringsgrund	Skador			
I	Bostadshus	SLL	G	2 T	Bt	ca 1910	b				
II	Garage	SLL	G	2 T	Bt	1980	u				
III	Gäststuga	SLL	G	2 T	BtP	1980	u				
IV											
V											
VI

Mindre villa, ursprungligen från 1910-talet. Var då personalbostad till nuv. 1:68. Ombyggd vid flera tillfällen: ca 1950, 1979-80, 1991. Byggnaden har förlängts åt söder. Nya fönster, ny panel, ny färgsättning.

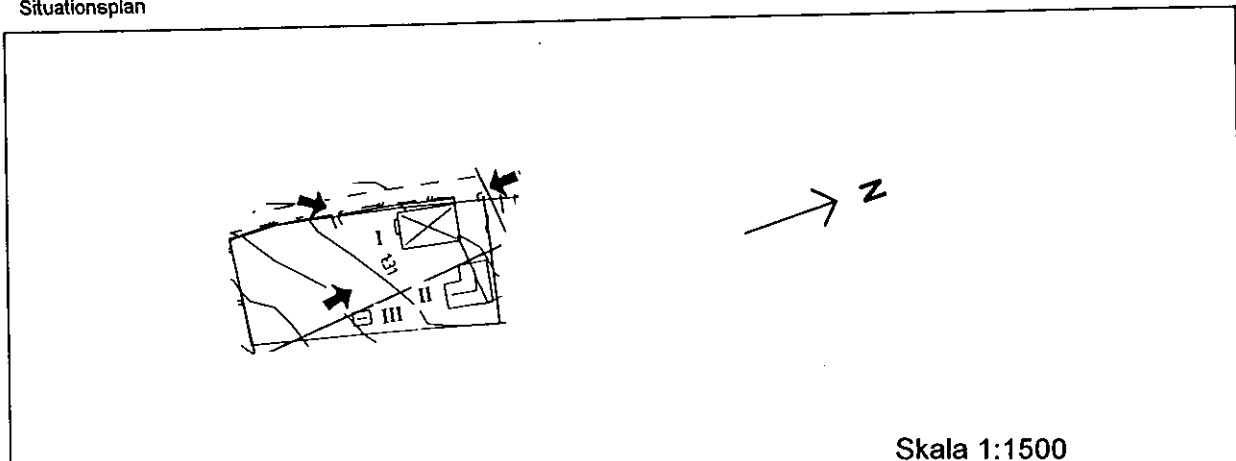
Situationsplan

Värdeklass Saknar kulturhistorisk betydelse		Färg Vit		Obj.nr. 5				
Fastighet Bogesund 1:32				Inv.datum 980324				
Adress Karlsuddsvägen 5				Film/neg.nr 1:22-24				
Ägare Gerd Sundhed				Sign. AF				
Byggherre		Arkitekt		Byggmästare				
Litteratur / källor			Fstgh.ägare har mer mtrl. <input type="checkbox"/>		Större undersökning önskvärd <input type="checkbox"/>			
Hus nr.	Funktion	Fasad-material	Färg	Taktäckn.	Grund	Alder	Daterings grund	Skador
I	Bostadshus	LFS/Tg	Grå	2 T	Bt	1910-t	b	
II	Gäststuga	LFS	Grå	Papp	Bt	1970-t	b	
III	Gäststuga	StockP	Grå	Papp	BtP	1980-t	b	
IV	Badhus	LFS	Grå	Papp	-	1970-t	b	
V								
VI

Oväntad konstellation med träbyggnad från 1910-talet och modern tegelarkitektur.
Ursprungliga byggnaden med sitt brutna tak fortfarande avläsbar.
Dock med ny färgsättning och nya fönster.

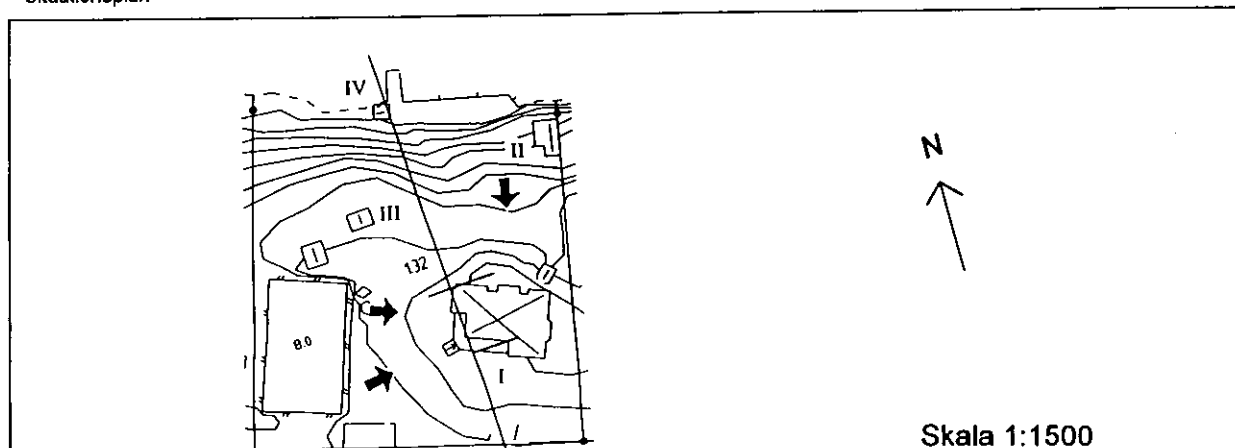
Situationsplan

Värdeklass Intressant					Färg Gul			Obj.nr. 7	
Fastighet Bogesund 1:33							Inv.datum 980324		
Adress Karlsuddsvägen 7							Film/neg.nr 1:15-17		
Ägare J Wanatowski							Sign. AF		
Byggherre			Arkitekt		Byggmästare				
Litteratur / källor					Fstgh.ägare har mer mtrl. <input type="checkbox"/>		Större undersökning önskvärd <input type="checkbox"/>		
Hus nr.	Funktion	Fasad-material	Färg	Taktäckn.	Grund	Alder	Dateringsgrund	Skador	
I	Bostadshus	SLL	Br	P-T	Bt	1960	b		
II	Gäststuga	Fjäll	Br	P-K	B+P	1970-t	b		
III									
IV									
V									
VI

Sportstuga från ca 1960 i relativt oförändrat skick, dock omlagt tak. En god representant för efterkrigstidens etableringsvåg av sportstugor på Karlsudd.

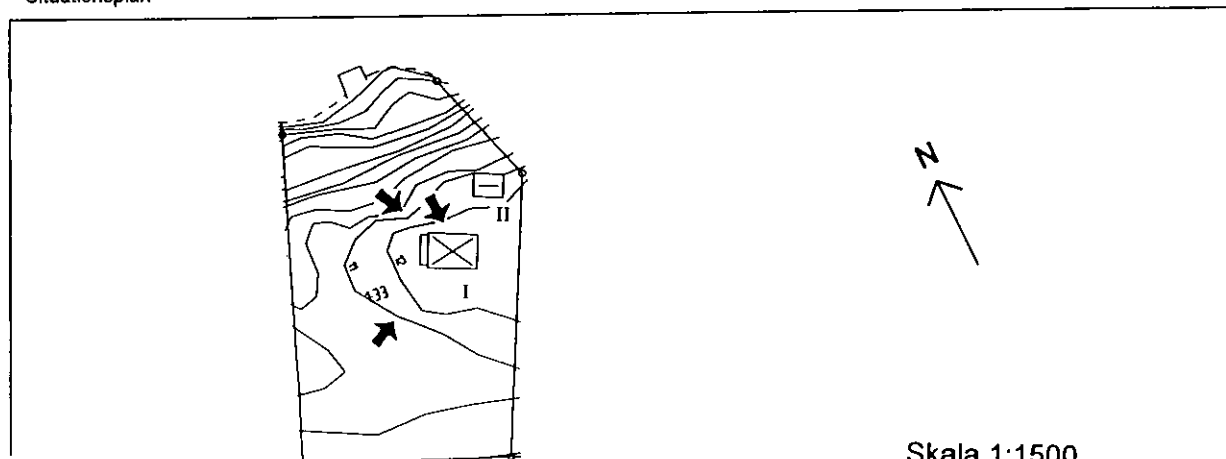
Situationsplan

Värdeklass Intressant		Färg Gul		Obj.nr. 9				
Fastighet Bogesund 1:34				Inv.datum 980326				
Adress Karlsuddsvägen 9				Filtm/neg.nr 2:34-36				
Ägare Lena Rudler				Sign. AF				
Byggherre		Arkitekt		Byggmästare				
Litteratur / källor			Fstgh.ägare har mer mtrl. <input type="checkbox"/>		Större undersökning önskvärd <input type="checkbox"/>			
Hus nr.	Funktion	Fasad-material	Färg	Taktäckn.	Grund	Alder	Daterings grund	Skador
I	Bostadshus	SLL	FR	2 T	Bt	1950-t	b	
II	Friggebod	SLP	FR	TP	BtP	1990-t	b	
III	Gäststuga	SSP	FR	Papp	BtP	1950-t	b	
IV								
V								
VI

Enkel och trevlig sort, med den i området vanliga kombinationen av faluröd locklistpanel, vita snickerier och tegeltak. Tidstypisk med sin verandautbyggnad med tegelpelare och enkla fönster - dock med smärre ombyggnader.

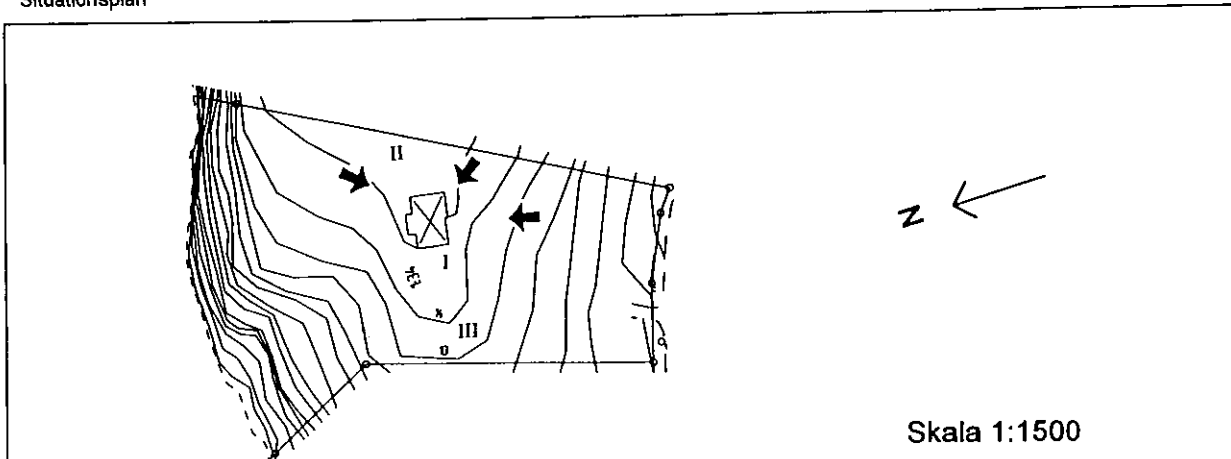
Situationsplan

Värdeklass	Saknar kulturhistorisk betydelse	Färg	Vit	Obj.nr.	8
------------	----------------------------------	------	-----	---------	---

Fastighet				Bogesund 1:35		Inv.datum		980324		
Adress				Karlsuddsvägen 8		Film/neg.nr		1:12-14		
Ägare				Sten-Öje & Barbro Francke		Sign.		AF		
Byggherre		Arkitekt			Byggmästare					
Litteratur / källor					Fasgh.ägare har mer mtrl.		<input type="checkbox"/>		Större undersökning önskvärd <input type="checkbox"/>	
Hus nr.	Funktion	Fasad-material	Färg	Taktäckn.	Grund	Alder	Daterings grund	Skador		
I	Bostadshus	Slät	Grå	BT	Bt	ca 1960	b			
II										
III										
IV										
V										
VI

Villa från ca 1960, i det närmaste oförändrad. Otypisk för området i och med sin putsade fasad och villaartade känsla.

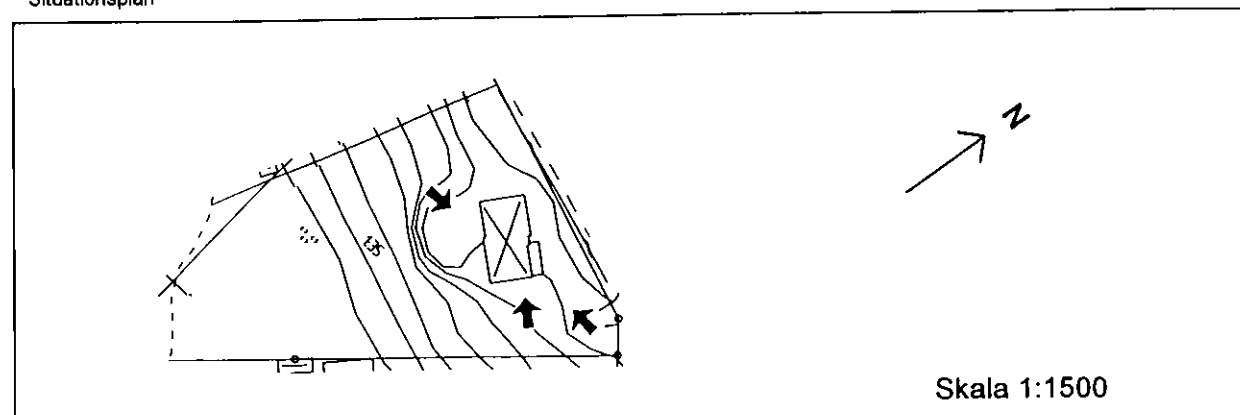
Situationsplan

Värdeklass Saknar kulturhistorisk betydelse		Färg Vit	Obj.nr. 10					
Fastighet Bogesund 1:36			Inv.datum 980326					
Adress Karlsuddsvägen 10			Film/neg.nr 2:31-33					
Ägare Maria Rylander, Martin Rylander			Sign. AF					
Byggherre		Arkitekt	Byggmästare					
Litteratur / källor		Fstgh.ägare har mer mtrl. <input type="checkbox"/>		Större undersökning önskvärd <input type="checkbox"/>				
Hus nr.	Funktion	Fasad-material	Färg	Taktäckn.	Grund	Alder	Daterings grund	Skador
I	Bostadshus	PlyLL	FR	2 T	S	1920-t	Omb	
II	Förråd/gästst.	LSP	FR	P-K	BtP	ca 1930	b	f
III	Vedskjul	SLP	FR	P-K	-	-		
IV								
V								
VI

Sportstuga, tidig sort, ombyggd något senare. Trots enkel utformning och flera ombyggnader charmfull och med viss ursprunglig karaktär kvar. Vissa välbevarade detaljer som t.ex. fönsterbeslag. Ny altan mindre väl anpassad.

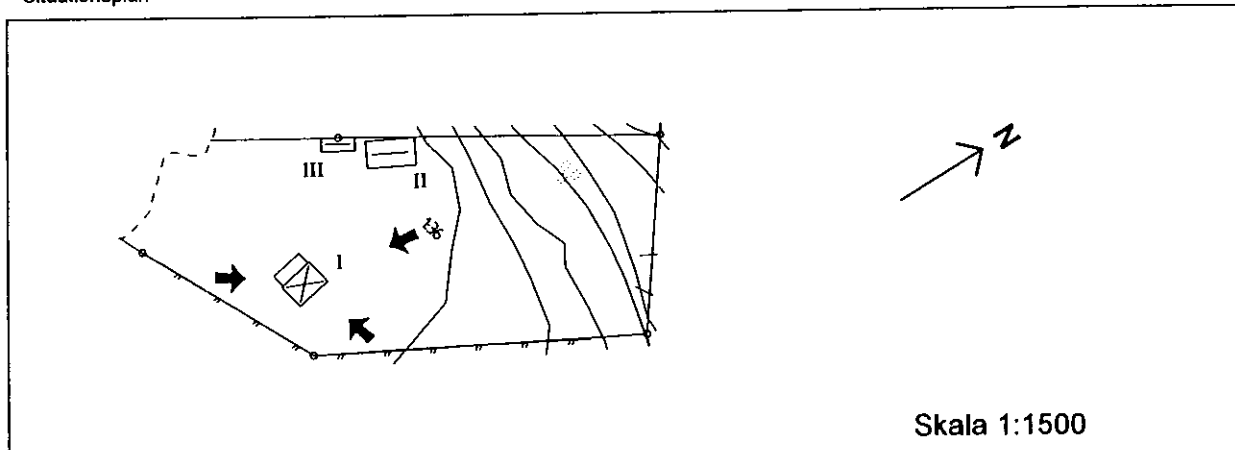
Situationsplan

Värdeklass Omistlig		Färg Röd		Obj.nr. 11				
Fastighet Bogesund 1:37				Inv.datum 980326				
Adress Karlsuddsvägen 12, Talludden				Film/neg.nr 2:26-30				
Ägare Jeppe Wikström				Sign. AF				
Byggherre Gustaf Lindgren		Arkitekt Gustaf Lindgren		Byggmästare				
Litteratur / källor			Fstgh.ägare har mer mtrl. <input checked="" type="checkbox"/>		Större undersökning önskvärd <input type="checkbox"/>			
Hus nr.	Funktion	Fasad-material	Färg	Taktäckn.	Grund	Alder	Dateringsgrund	Skador
I	Bostadshus	LFS-D	FR	2 T	Sh	1913	u	
II	Förråd/TC	LFS-D	Br		Sh	1913	u	
III	TC	LFS-E	FR	Papp	Bt	1950-t	u	t
IV	Förr./båthus	SLL	FR	2 T	Sh	ca 1913	u	
V	Förr./gästst.	SLL	FR	2 T	Sh	ca 1913	u	
VI	Förråd	LFS-E	FR	2 T	B+P	1950-t	u

Välbevarad nationalromantisk villa. Nyligen ambitiöst renoverad i syfte att återställa det yttre till 1910-talsutseende. Vissa av de nya detaljerna kunde dock ha utformats mer i enlighet med ursprunget. En del av panelen bytt tidigare. Intressant samling uthus från 1913 resp. från 1950-talets barnkoloni.

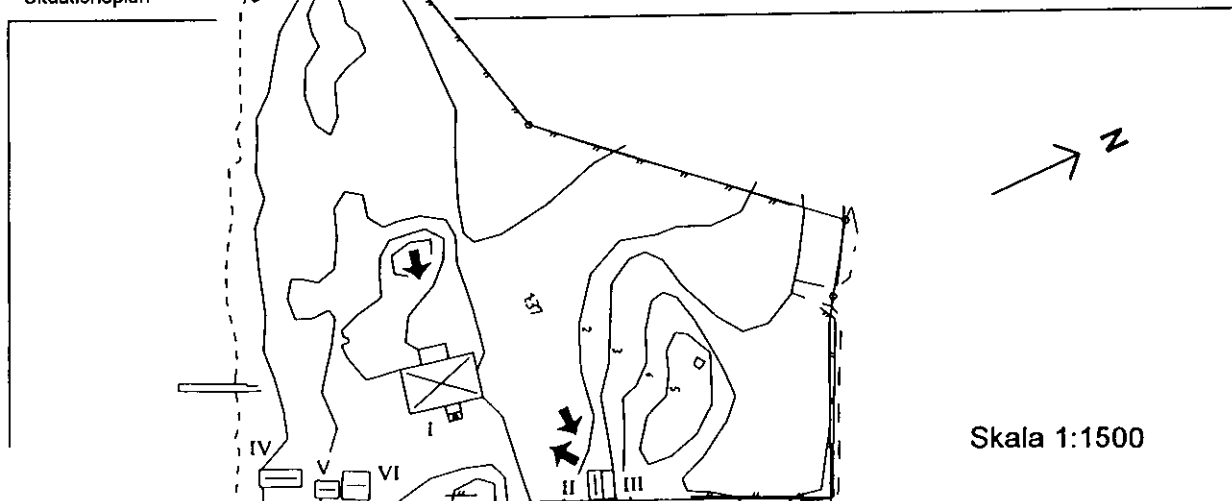
Situationsplan

Värdeklass	Saknar kulturhistorisk betydelse	Färg	Vit	Obj.nr.	12
------------	----------------------------------	------	-----	---------	----

Fastighet				Bogesund 1:38		Inv.datum		980326
Adress				Karlsuddsvägen 11		Film/neg.nr		2:23-25
Ägare				Kerstin Karlén		Sign.		AF
Byggherre		Arkitekt		Byggmästare				
Litteratur / källor				Fstgh.ägare har mer mtrl.		Större undersökning önskvärd		<input type="checkbox"/>
Hus nr.	Funktion	Fasad-material	Färg	Taktäckn.	Grund	Alder	Daterings grund	Skador
I	Bostadshus	Fjäll	R	2 T	Bt	1950-t	b	
II	Gäststuga	Fjäll	R	P-Ti	BtP	1990-t	b	
III	Bostadshus	Fjäll	R	2 T	BtP	1990-t	b	
IV	Förråd/TC	Fjäll	R	P-K	-	1990-t	b	
V								
VI

Sportstuga av för området vanlig typ, dock väsentligt om- och tillbyggd. På tomten även ett nybyggt sommarhus. Byggnaderna ansluter sig till områdets vanliga kulörer och material med röda paneler, vita snickerier och tegeltak.

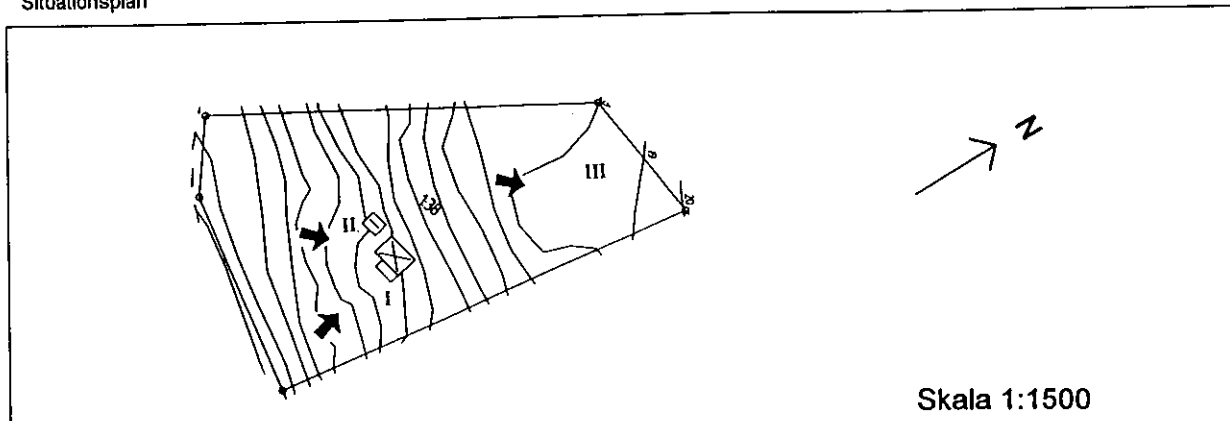
Situationsplan

Värdeklass Saknar kulturhistorisk betydelse		Färg Vit		Obj.nr. 13				
Fastighet Bogesund 1:39					Inv.datum 980326			
Adress Karlsuddsvägen 12					Film/neg.nr 2:20-22			
Ägare Bengt Skyman					Sign. AF			
Byggherre		Arkitekt		Byggmästare				
Litteratur / källor			Fstgh.ägare har mer mtrl. <input type="checkbox"/>		Större undersökning önskvärd <input type="checkbox"/>			
Hus nr.	Funktion	Fasad-material	Färg	Taktäckn.	Grund	Alder	Daterings grund	Skador
I	Bostadshus	LFS E	R	Papp	BtP	1940-t	b	
II	Gäststuga	Ply LL	FR	Papp	BtP	1940-t	b	
III	TC	Fjäll	X	Papp	BtP	1960-t	b	
IV								
V								
VI

Opretentiös sportstuga med viss charm. Röd med vita snickerier och papptak.

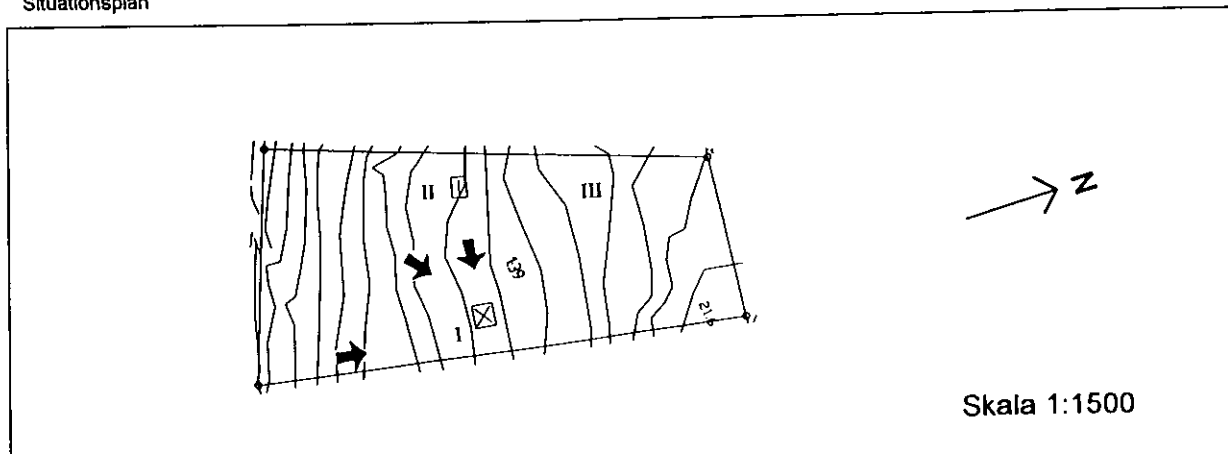
Situationsplan

Värdeklass	Saknar kulturhistorisk betydelse	Färg	Vit	Obj.nr.	15
------------	----------------------------------	------	-----	---------	----

Fastighet				Bogesund 1:40		Inv.datum		980326
Adress				Karlsuddsvägen 15		Film/neg.nr		2:14-12
Ägare				Marianne Liljenström		Sign.		AF
Byggherre			Arkitekt		Byggmästare			
Litteratur / källor					Fstgh.ägare har mer mtrl.		<input type="checkbox"/>	
					Större undersökning önskvärd		<input type="checkbox"/>	
Hus nr.	Funktion	Fasad-material	Färg	Taktäckn.	Grund	Alder	Daterings grund	Skador
I	Bostadshus	Fjäl/SFS E	V	Bt	Bt	ca 1960	b	
II	Gäststuga	LFS E	Br	Papp	S	1940-t	b	
III	Gäststuga	Tim	V	Papp	BtP	1990-t	b	
IV	Gäststuga	Papp	Br	Papp	Bt	1950-t	b	
V	TC	PFV	Br	Papp	-	-		
VI

Större sportstuga som getts villakarakter. I sitt uttryck saknar den förankring i området.

På tomten även en mindre, något äldre sportstuga.

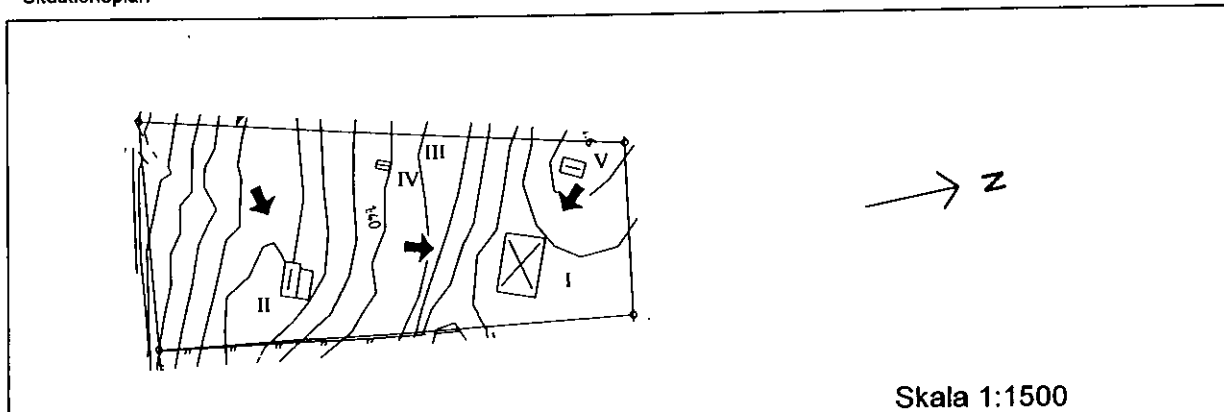
Situationsplan

Värdeklass Saknar kulturhistorisk betydelse		Färg Vit		Obj.nr. 17				
Fastighet Bogesund 1:41-42				Inv.datum 980326				
Adress Karlsuddsvägen 19				Film/neg.nr 2:6-8				
Ägare Beatrice och Anders Joelsson				Sign. AF				
Byggherre Joelsson		Arkitekt Andreas Carsteus		Byggmästare				
Litteratur / källor			Fastgh.ägare har mer mtrl. <input type="checkbox"/>		Större undersökning önskvärd <input type="checkbox"/>			
Hus nr.	Funktion	Fasad-material	Färg	Taktäckn.	Grund	Alder	Daterings grund	Skador
I	Bostadshus	Fjäll	G	Papp	Bt	1956	u	
II	Gäststuga	SLP	Gö	BT	BtP	1970-t	b	
III	Förråd	SFS D	G	P-Ti	BtP	1972	u	
IV	Lekstuga	SLL	X	Plast	BtP	1990-t	b	
V								
VI

1-plans modernistisk fritidsbostad från 1950-talet. Byggt av träfiberelement. Färgsättningen förändrad vid en ombyggnad 1972. Äger en viss elegans men är främmande i miljön.

På fastigh. 1:41 en yngre sportstuga som anknyter till övriga sportstugor.

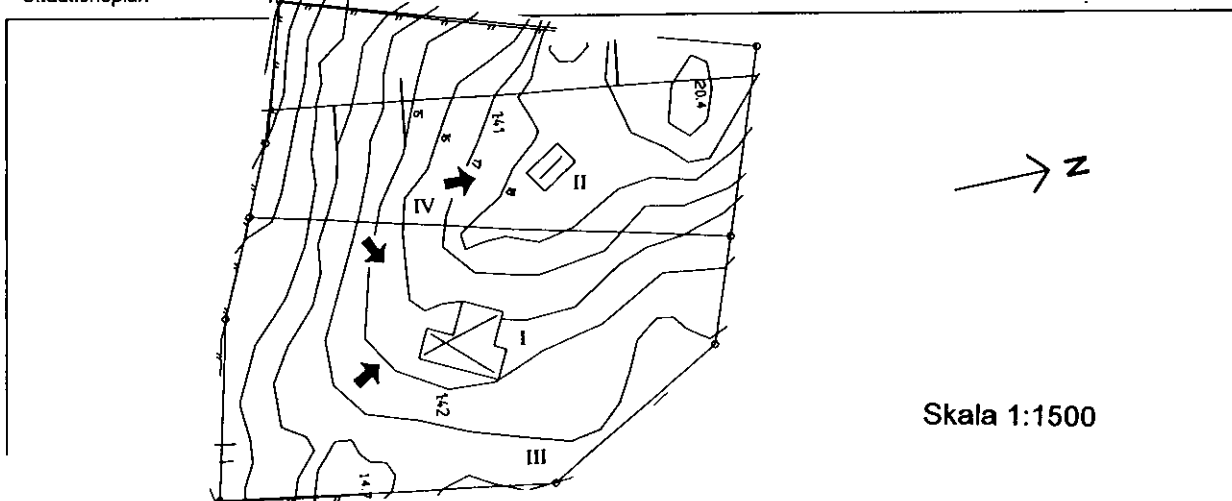
Situationsplan

Värdeklass Saknar kulturhistorisk betydelse		Färg Vit		Obj.nr. 19				
Fastighet Bogesund 1: 43				Inv.datum 980327				
Adress Karlsuddsvägen 20				Film/neg.nr 3:34-36				
Ägare Göran Odén				Sign. AF				
Byggherre Göran Odén		Arkitekt		Byggmästare				
Litteratur / källor			Fstgh.ägare har mer mtrl. <input type="checkbox"/>		Större undersökning önskvärd <input type="checkbox"/>			
Hus nr.	Funktion	Fasad-material	Färg	Taktäckn.	Grund	Ålder	Dateringsgrund	Skador
I	Bostadshus	SLL	Br	BT	Bt	1970-t	b	
II	Gäststuga	LFS-D	Br	BT	BtP	1970-t	b	
III								
IV								
V								
VI

Yngre sportstuga med vissa romantiserande drag. Proportioner och vissa materialval något främmande, trots byggnadens anspråkslöshet.

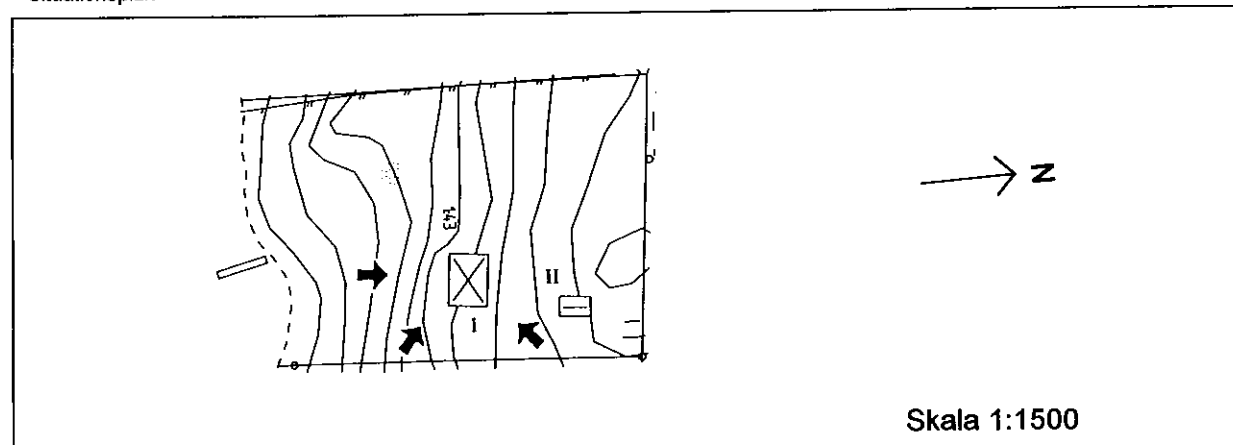
Situationsplan

Värdeklass Omistlig		Färg Röd		Obj.nr. 21				
Fastighet Bogesund 1:44					Inv.datum 980327			
Adress Karlsuddsvägen 22					Film/neg.nr 3:27-29			
Ägare Bengt Odén					Sign. AF			
Byggherre		Arkitekt		Byggmästare				
Litteratur / källor				Fstgh.ägare har mer mtrl. <input type="checkbox"/>	Större undersökning önskvärd <input type="checkbox"/>			
Hus nr.	Funktion	Fasad-material	Färg	Taktäckn.	Grund	Alder	Daterings grund	Skador
I	Bostadshus	LFS-E	G	2 T	HS	ca 1905	b	
II	Båthus	LFS-E	G	2 T	HS	ca 1905	b	
III								
IV								
V								
VI

Villa från seklets början med drag av schweizerstil. Väl bibehållen även i detaljer; med bla. bevarade fönster. En god representant för sin sort. Vissa nya detaljer känns dock något främmande. Nytt taktegel och ny plåt.

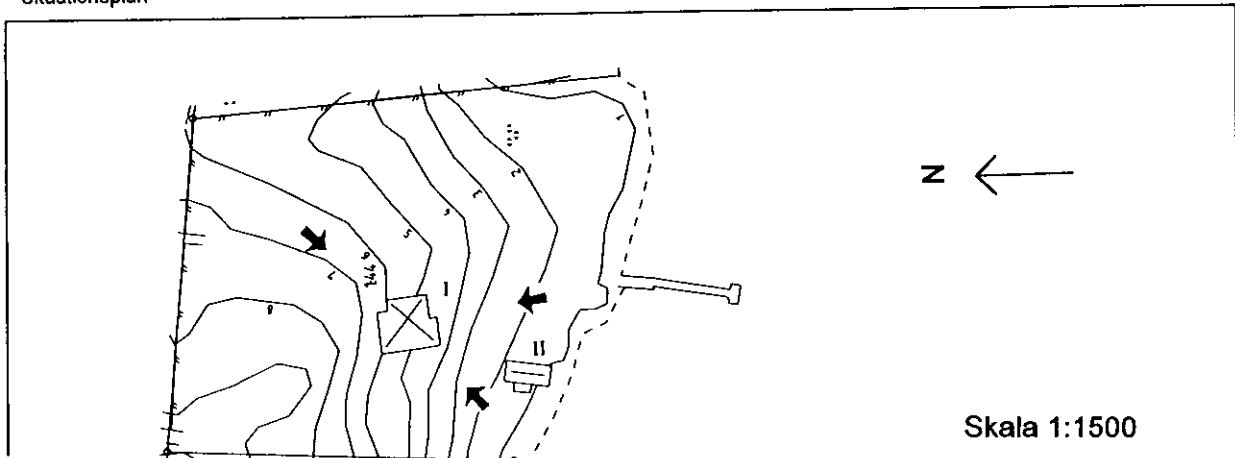
Situationsplan

Värdeklass		Saknar kulturhistorisk betydelse		Färg		Vit		Obj.nr.		22	
Fastighet								Inv.datum			
Bogesund 1:45								980327			
Adress								Film/neg.nr			
Karlsuddsvägen 23								3:24-26			
Ägare								Sign.			
Anders Elgh, Gunilla Nordberg								AF			
Byggherre				Arkitekt				Byggmästare			
Litteratur / källor						Fstgh.ägare har mer mtrl.		Större undersökning önskvärd			
						<input type="checkbox"/>		<input type="checkbox"/>			
Hus nr.	Funktion	Fasad-material	Färg	Taktäckn.	Grund	Alder	Daterings grund	Skador			
I	Bostadshus	SLP	R	BT	Bt	1982	u				
II	Gästst/garage	SLP	R	BT	Bt	1990	u				
III											
IV											
V											
VI

Typhusvilla i en för området främmande färgsättning. Volym, formspråk och materialval ansluter dock i viss mån till områdets modernare sportstugor.

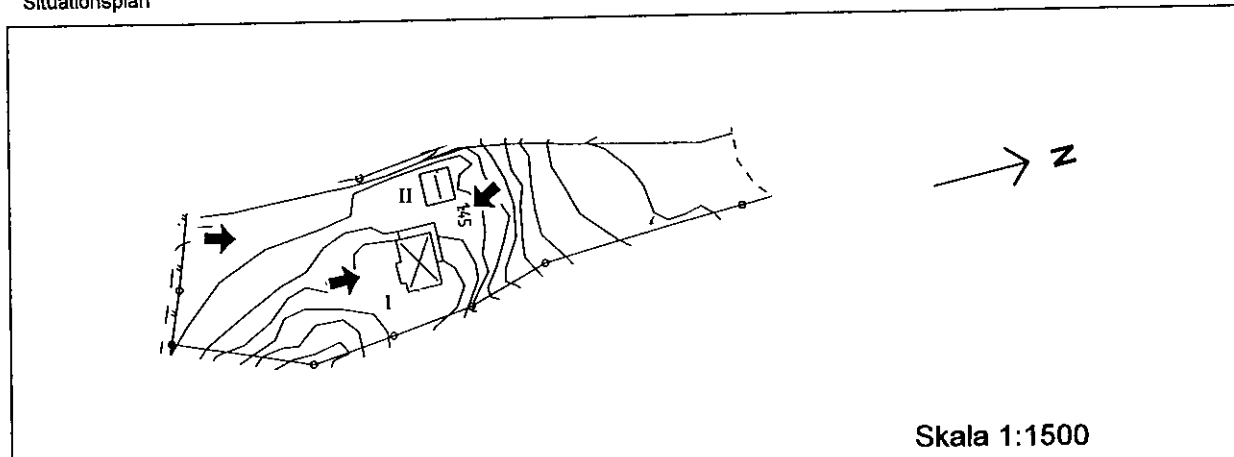
Situationsplan

Värdeklass Intressant		Färg Gul		Obj.nr. 26				
Fastighet Bogesund 1:46-47				Inv.datum 980330				
Adress Karlsuddsvägen 25				Film/neg.nr 3:12-14				
Ägare Christer & Ingrid Pranér				Sign. AF				
Byggherre		Arkitekt		Byggmästare				
Litteratur / källor			Fstgh.ägare har mer mtrl. <input type="checkbox"/>		Större undersökning önskvärd <input type="checkbox"/>			
Hus nr.	Funktion	Fasad-material	Färg	Taktäckn.	Grund	Alder	Daterings grund	Skador
I	Bostadshus	LFS-E	FR	2 T	Bt	<1918	b	
II	Gäststuga	SLL	FR	2 T	HS	1920-t	b	
III	Gäststuga	SLL	FR	Papp	HS	1940-t	b	
IV	Garage	SLP	FR	P-K	Bt	1970-t	b	
V	Båthus	SLL	FR	Papp	-	1910-t	b	
VI

1910-talsvilla om- och tillbyggd ca 1950, med bla. ny veranda och nya fönster. Volym, material och färgsättning dock bevarade. På tomten finns en väl bibehållen större gäststuga från 1920-talet som ger fastigheten ett betydande mervärde.

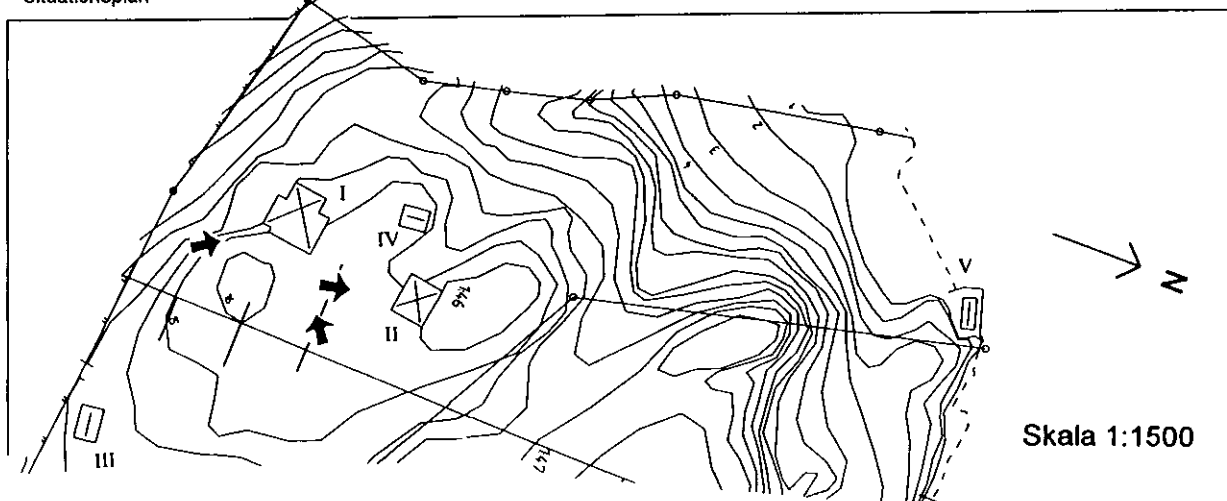
Situationsplan

Värdeklass		Saknar kulturhistorisk betydelse		Färg		Vit		Obj.nr.		32	
Fastighet								Inv.datum			
Bogesund 1:49								980330			
Adress								Film/neg.nr			
Karlsuddsvägen 39								4:27-29			
Ägare								Sign.			
Klas Göran & Carina Löwenborg								AF			
Byggherre				Arkitekt				Byggmästare			
Litteratur / källor						Fstgh.ägare har mer mtrl.		<input type="checkbox"/>			
								Större undersökning önskvärd <input type="checkbox"/>			
Hus nr.	Funktion	Fasad-material	Färg	Taktäckn.	Grund	Alder	Dateringsgrund	Skador			
I	Bostadshus	LFS-E	Br	BT	Bt	1975	u				
II	Gäststuga	LFS-D	Br	2 T	-	1962	u				
III	Garage	LFS-E	Br	BT	Bt	1975	u				
IV											
V											
VI

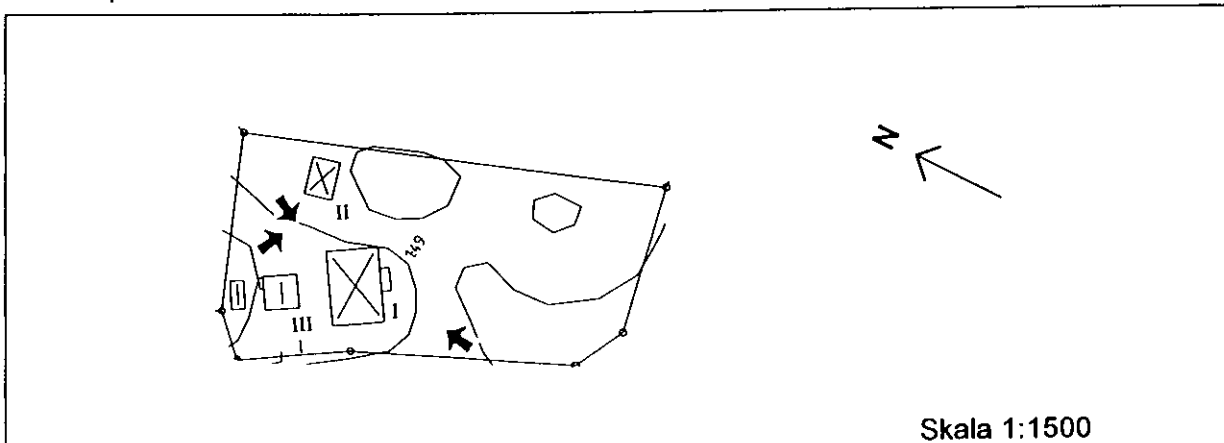
Situationsplan

Yngre sportstuga, till- och ombyggd, på tomt avstyckad från 1:51. På tomten även en mindre, något äldre sportstuga. Med faluröda paneler och vita snickerier ansluter byggnaderna till områdets färgskala.

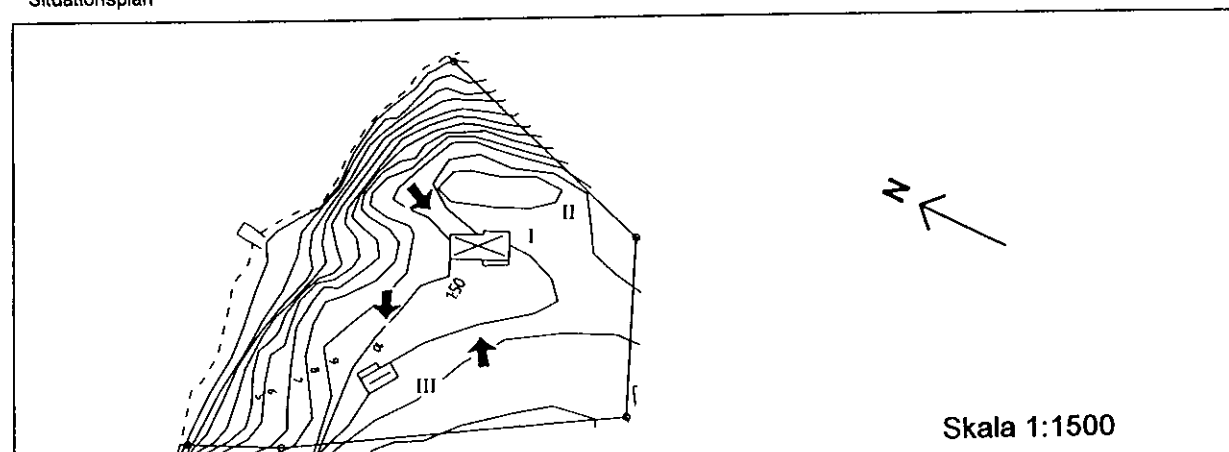
Situationsplan

Nationalromantisk herrgårdsliknande villa med två mindre flygelbyggnader. Välbevarad och charmig, dock med en färgsättning som inte är i enlighet med ursprunget. Utseendet till stora delar jämförbart med urspr. byggnaden Granliden 1:17.

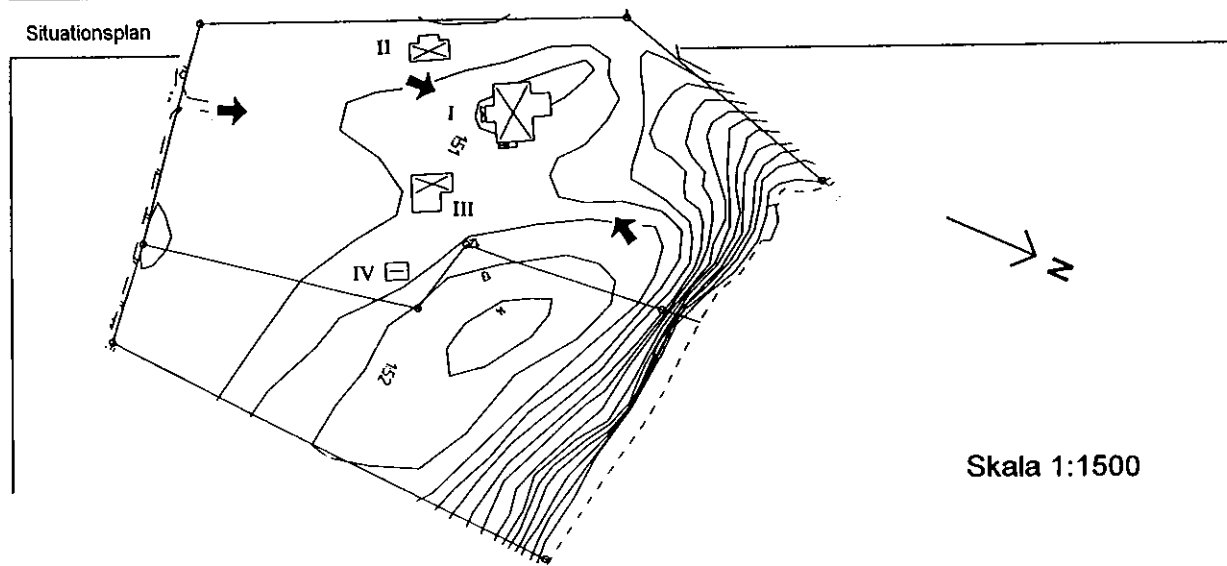
Situationsplan

Äldre villa kraftigt ombyggd under senare tid. Ursprungliga byggnaden och dess ålder svårigen avläsbar. Ansluter dock till området med locklistpanel och vita snickerier.

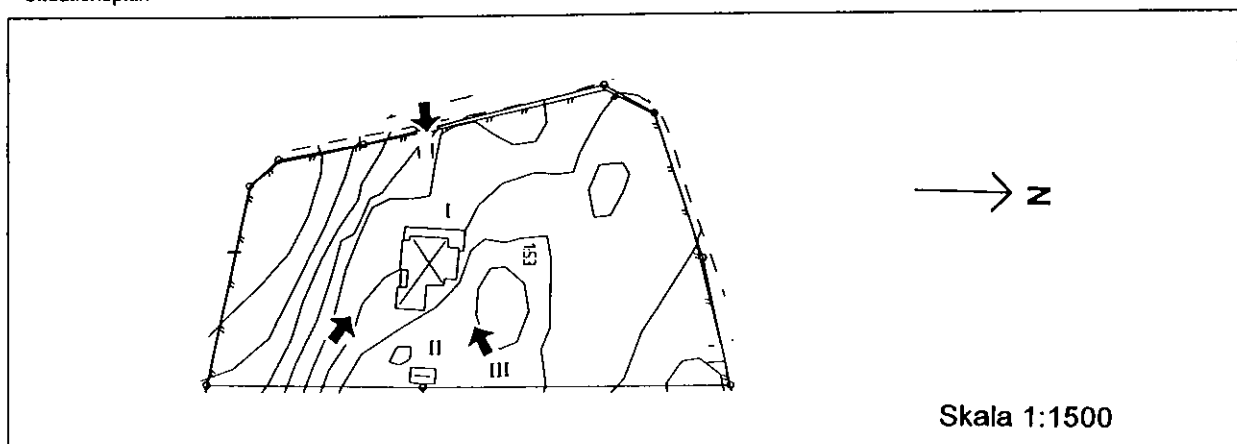
Situationsplan

Putsad villa från ca 1970. Volymmässigt anspråkslös men något främmande i området.

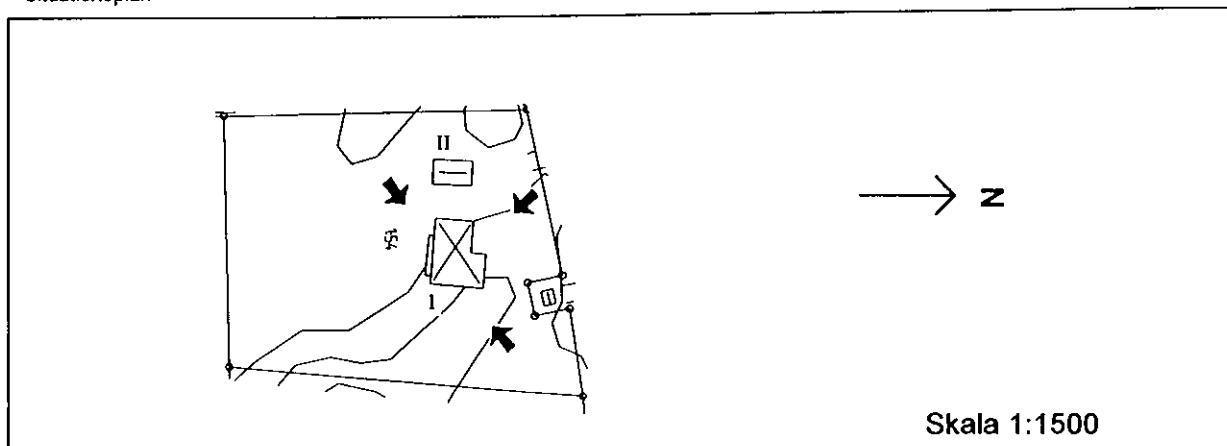
Situationsplan

Större sportstuga från 1961. Smärre tillbyggnader. Stora tillbyggda uteplatser på plintar på båda sidor av huset. Faluröda paneler, vita snickerier och tegeltak ansluter dock till områdets material och kulörer.

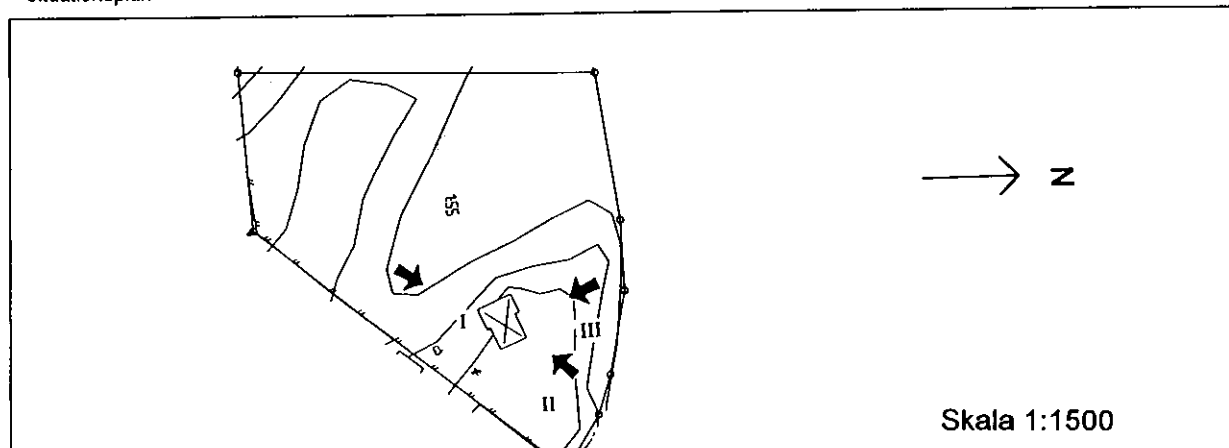
Situationsplan

Liten trevlig stuga från trettiotalet. Proportioner, färgsättning och materialval ansluter till området. Tillbyggd förstukvist med modernt romantiserande stil.
