Carnauba AB

Byggnadsantikvarisk konsult

Stockholm i maj 1998

BYGGNADSANTIKVARISK INVENTERING 1998 FÖR KARLSUDD
(Sammanställning)

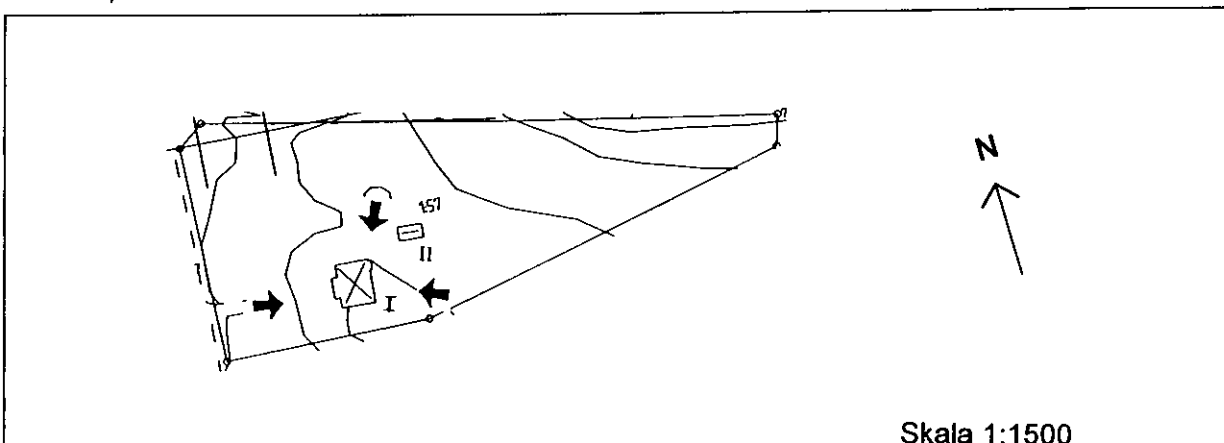
Situationsplan

Enkelt lantligt utformat hus från sekelskiftet. Stilig granitgrund, detaljer, material och färgsättning bibehållna. Ombyggt 1981 med nya takkupor, med sin dubbleringseffekt något i överkant.

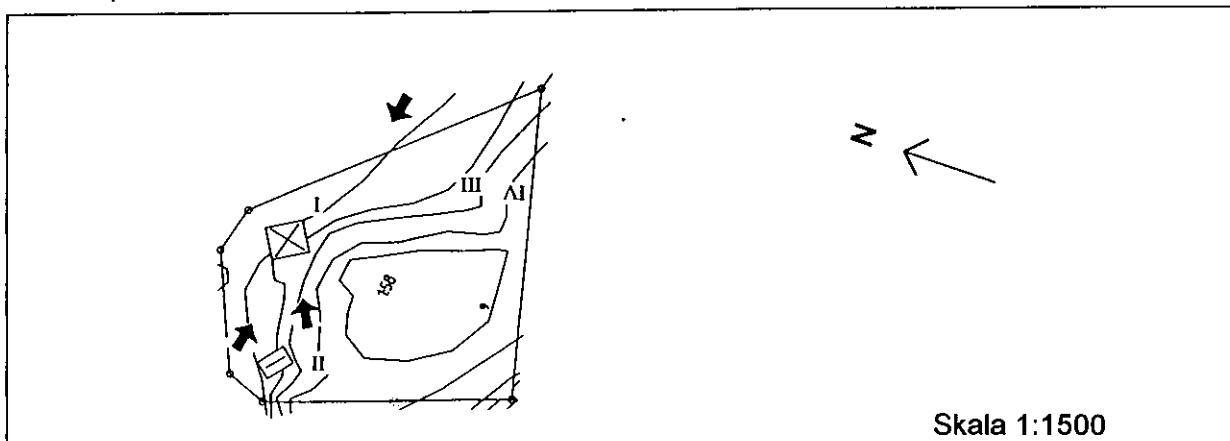
Situationsplan

Fastigh. avstyckad från nuv. 1:69. Hus I: liten modern sportstuga. Hus II: äldre sportstuga, trevlig, tidstypisk, anspråkslöst charmig. Inom kort kommer även ett äldre trähus från Norrland att resas på tomten.

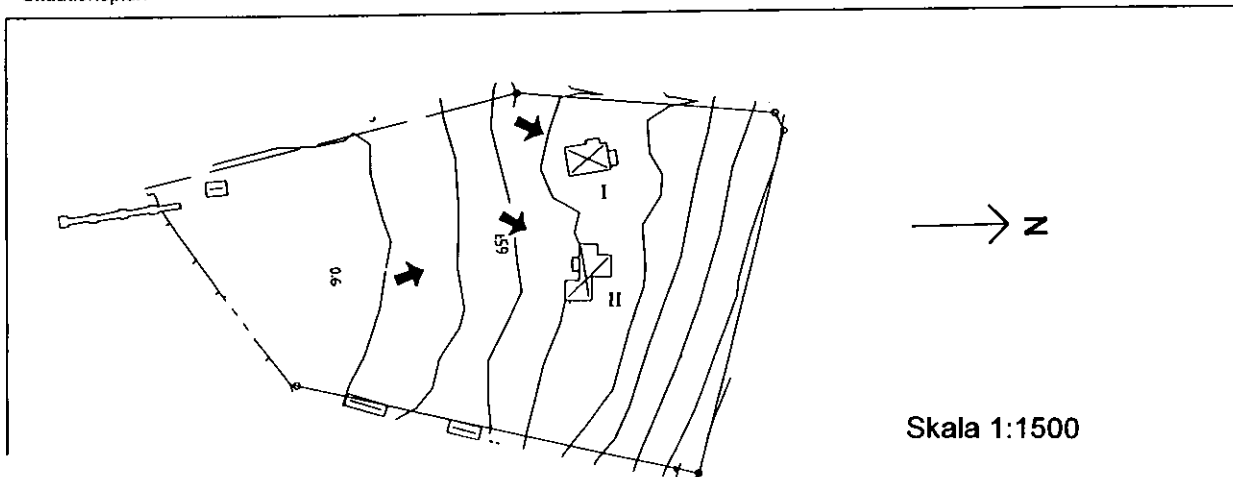
Situationsplan

Intressant villa från början av seklet. Flera olika takfall på en mycket komplex huskropp.
Förändrad vad gäller fasader och takmaterial. Fönster utbytta. Ursprungliga volymen intakt.

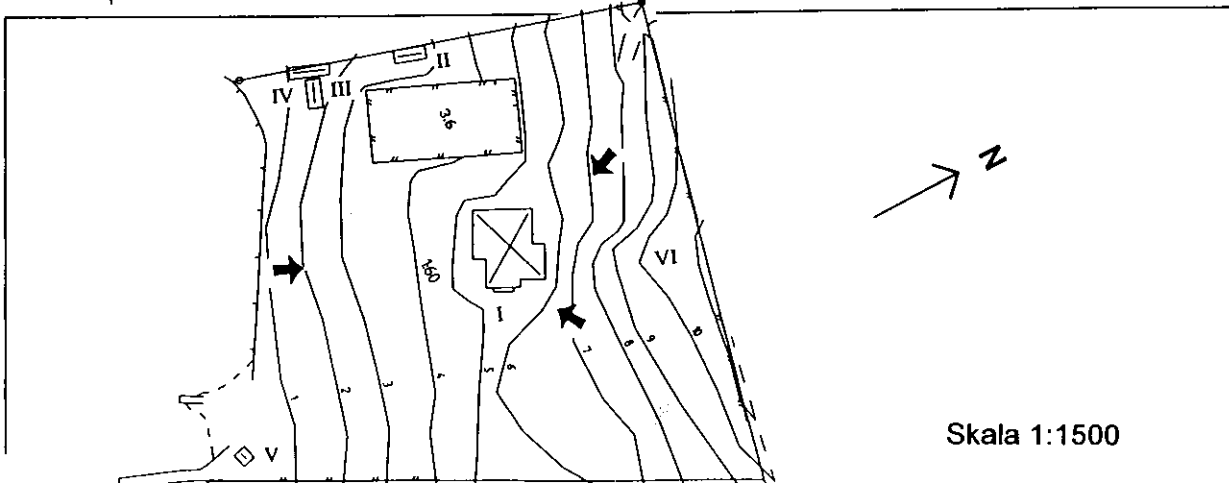
Situationsplan

Sportstuga i brunt trä, diskret inordnad i området, med lågmält anpassad karaktär.

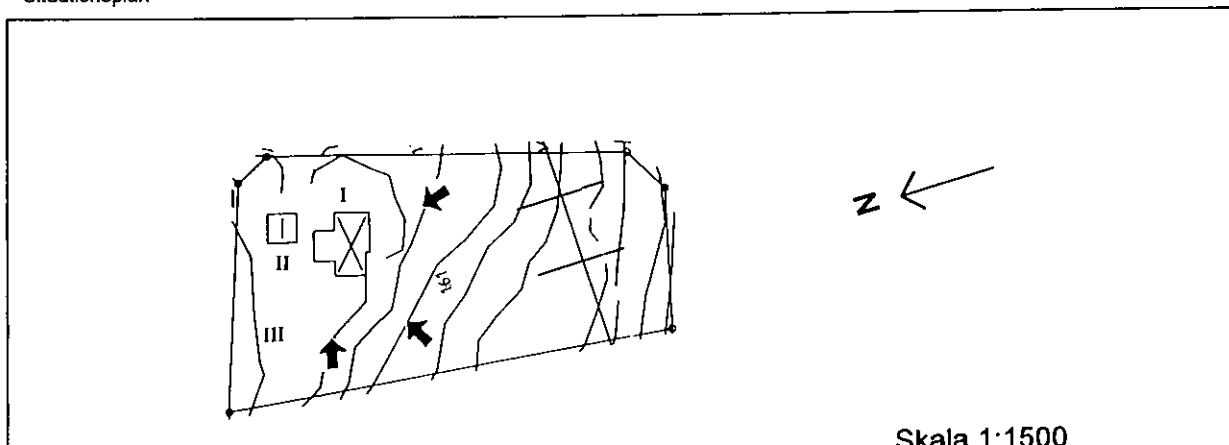
Situationsplan

(I) Modern souterrainvilla i trä, ej intressant. Vid stranden byggnader från skutskepparnas tid, dock ombyggda flera gånger. Har gått till kriminalhistorien som platsen där mördaren Ander, den siste som giljotinerades i Sverige bodde (hus IV).

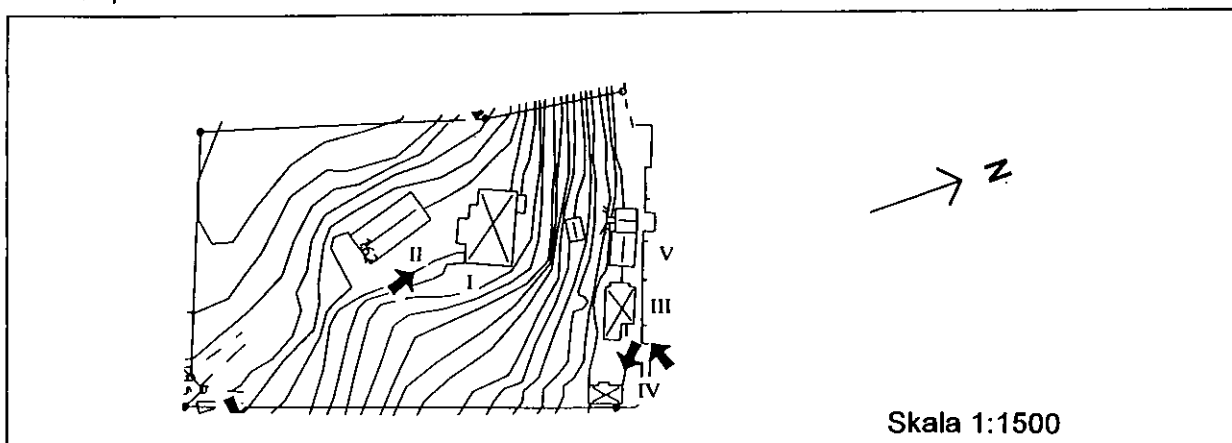
Situationsplan

Äldre sportstuga tillbyggd med veranda. Faluröda paneler, vita snickerier och tegeltak är grundelement typiska för områdets sportstugor. På tomten även en yngre sportstuga i brun stockpanel.

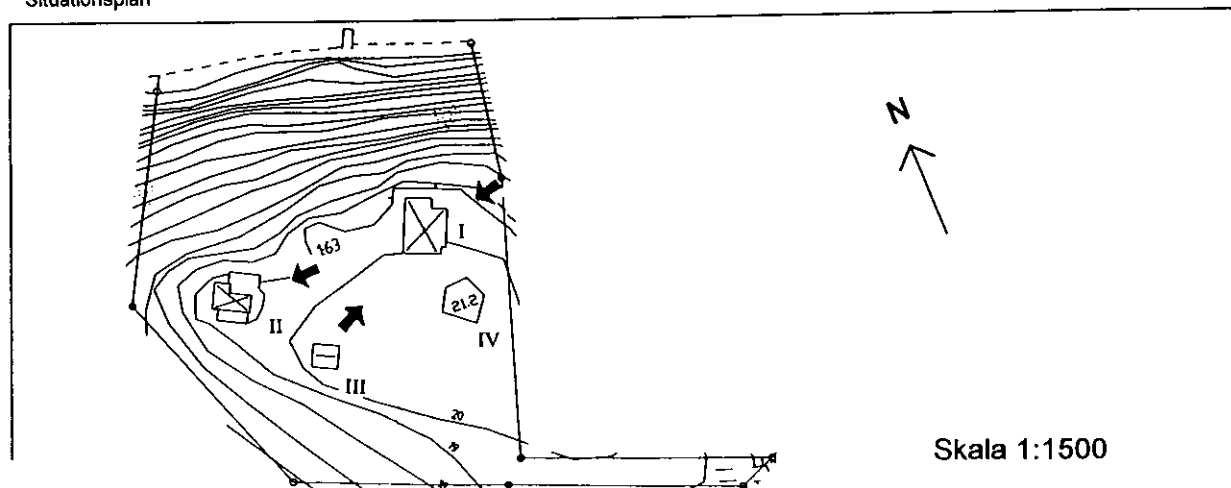
Situationsplan

Modern typhusvilla, röd med svarta fönsteromfattningar. Flera mindre diflyttade byggnader från olika tider. På 1:64 en stuga från 1930-talet påbyggd med förstukvist. Denna byggnad har en tilltalande enkelhet. Byggdes av fiskaren/snickaren på Karlsudd, Wester.

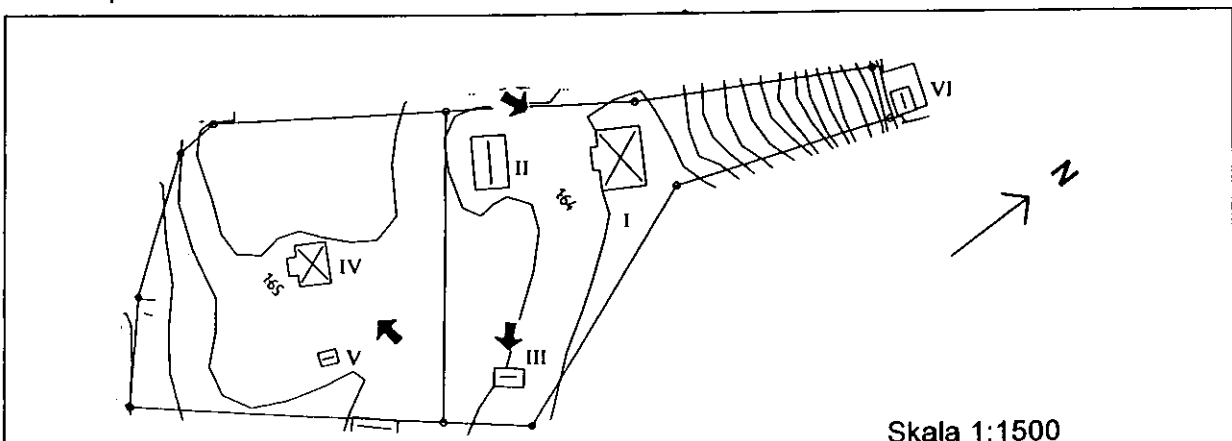
Situationsplan

Modern låg och långsträckt villa i trä. Arkitektritad, byggd 1973, ombyggd 1976.

V iss anpassning till terrängen, ansluter dock inte till områdets material, kulörer och volymer. Tomten avstyckad från nuv. 1:13

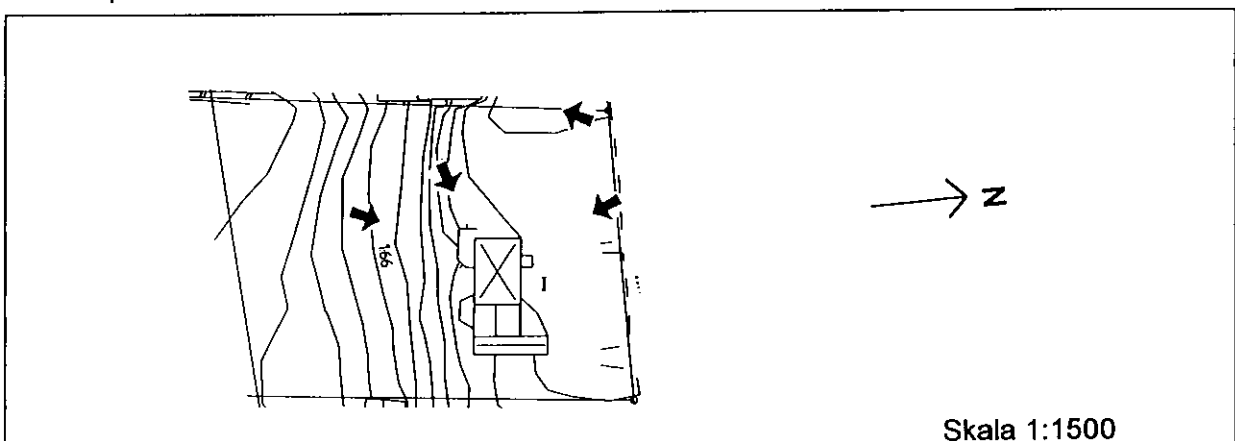
Situationsplan

Mindre villa, ursprungligen personalbostad hörande till nuv. 1:68. Tillbyggd på 1950-talet.

Som helhet trevlig och diskret. Ursprungliga byggnaden dock knappt längre avläsbar.

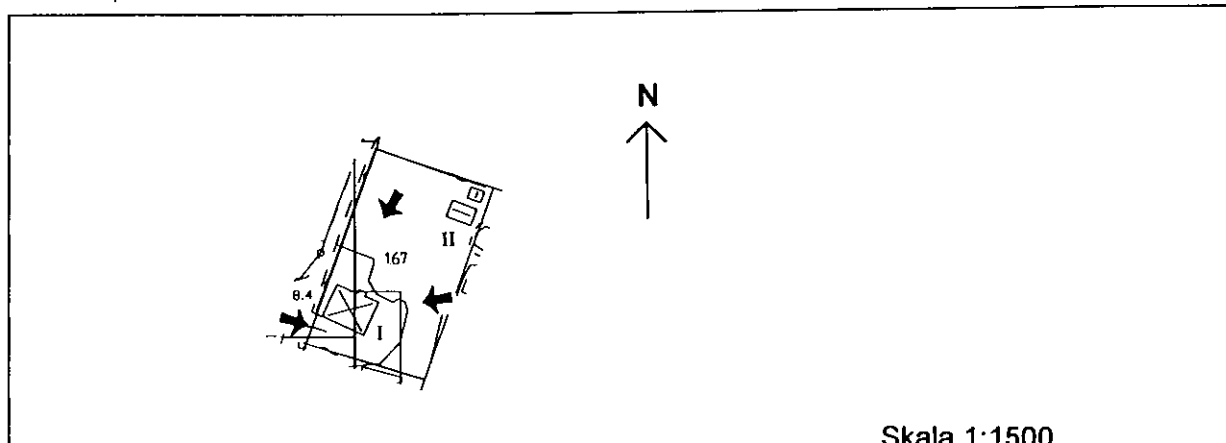
Situationsplan

Ursprungligen byggd av Per Brahe för brodern Karl. Mittpartiet i dagens byggnad motsvarar 1600-tals byggnaden. Tillbyggd 1915, med bla flyglar och nya fönster i 1700-talsstil, med lyckat resultat.

Renoverad på 1990-talet, främst interiört. En i Karlsudds historia central byggnad.

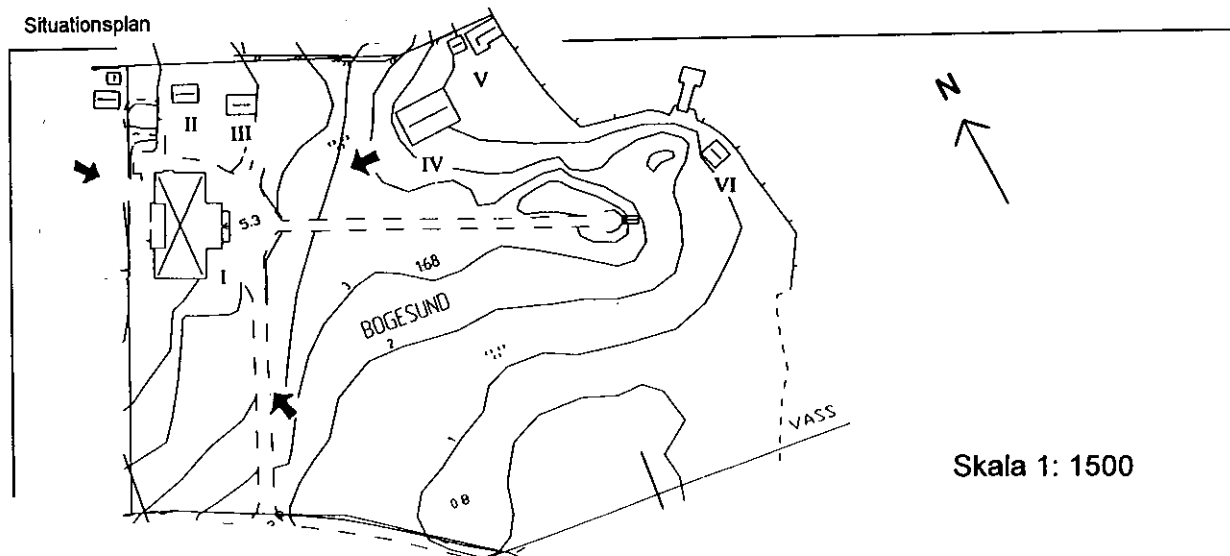
Situationsplan

Stor villa från 1910-talet. Verandan tillbyggd, paneler, fönster och taktäckning bytta på 1990-talet. Den ursprungliga byggnaden fortfarande avläsbar, men mycket av det karakteristiska uttrycket är försvunnet.

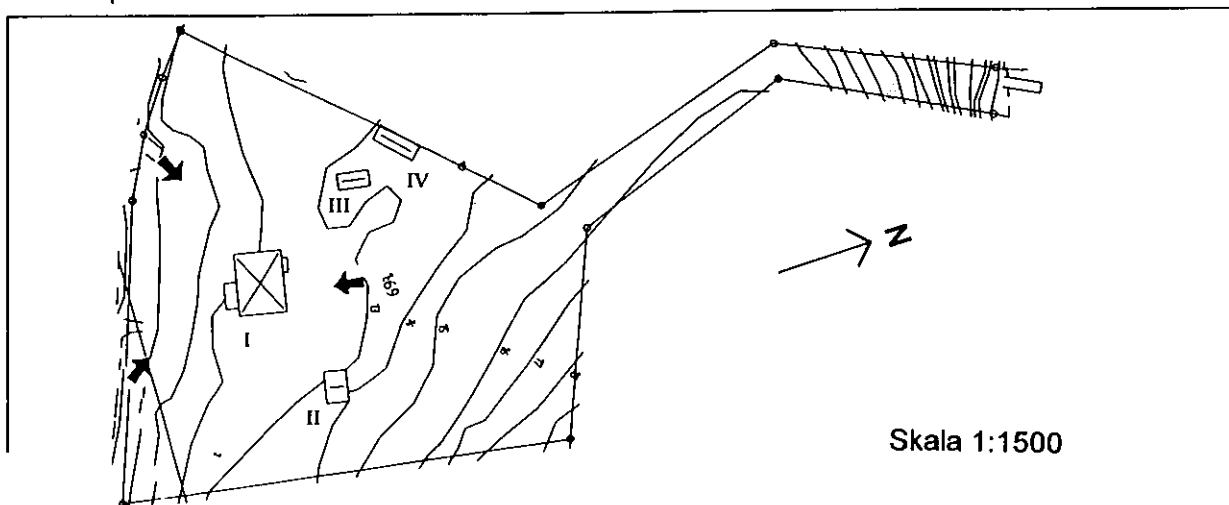
Situationsplan

Ny mycket stor villa i mexisten. Bryter av från områdets samtliga kulturhistoriska variabler.

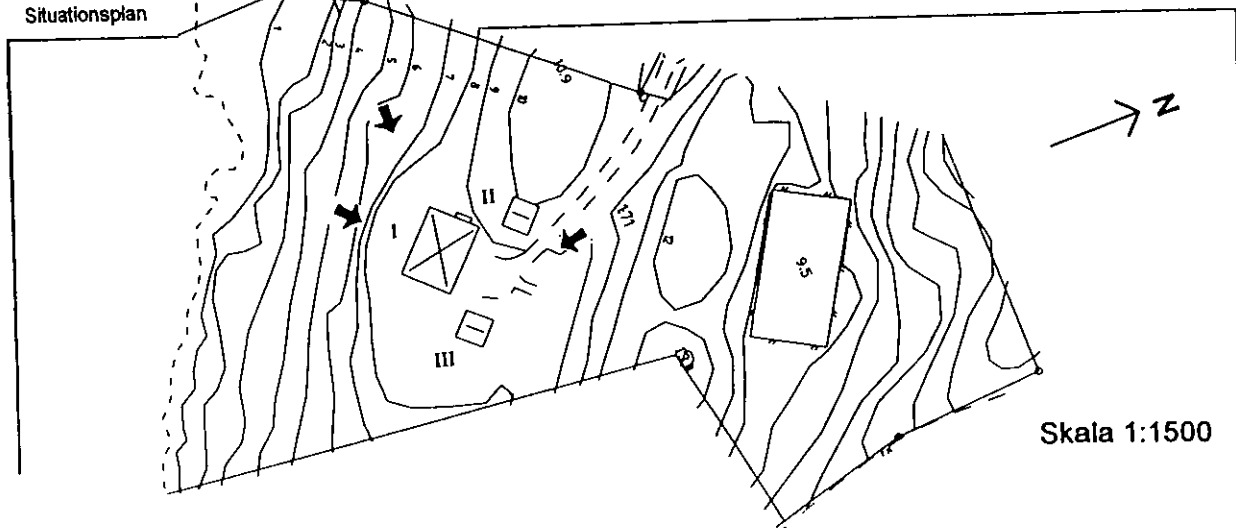
Situationsplan

Modern souterrainvilla i gult tegel, med flackt tak. Främmande i området både vad gäller material och volym. Diskret placerad i terrängen.

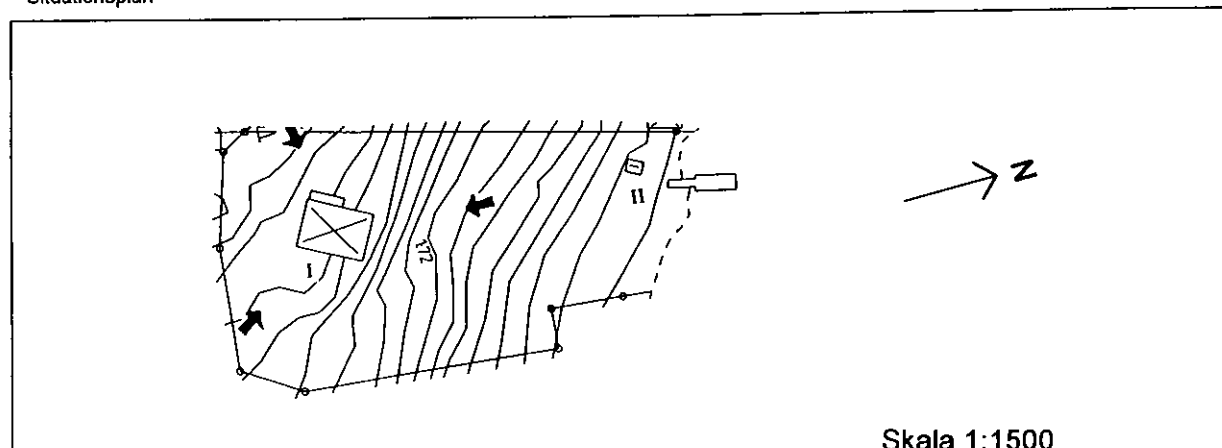
Situationsplan

Större villalikhande sportstuga, tillbyggd med altan och förstukvist. Ansluter i viss mån till områdets material och kulörval. Opretentiöst och enkelt formspråk.

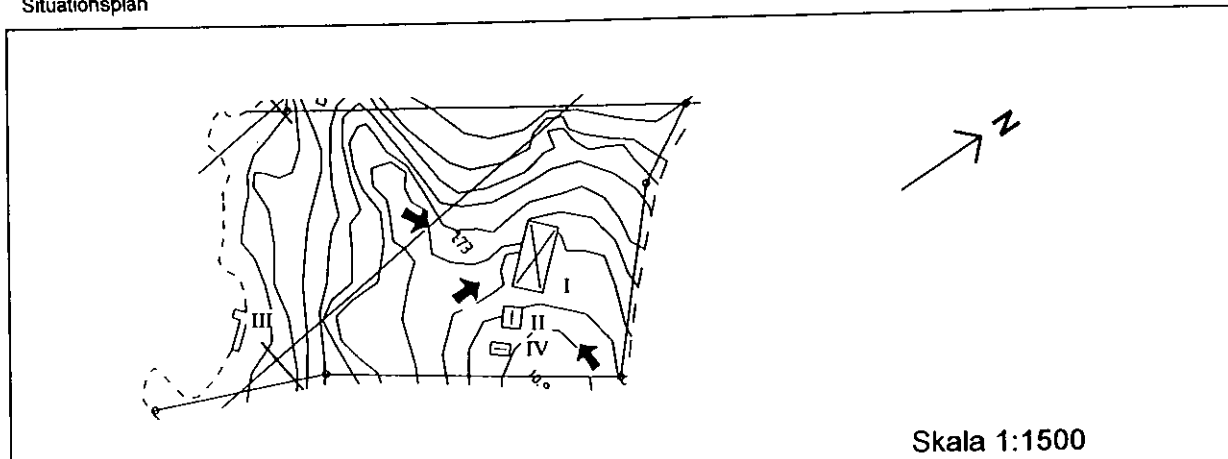
Situationsplan

Timrad sportstuga från Dalarna med drag av allmogeroantik. Gedigen och återhållsam.
Trots dess främmande ursprung har den anpassats relativt väl i miljön och synes autentisk i sin sort.

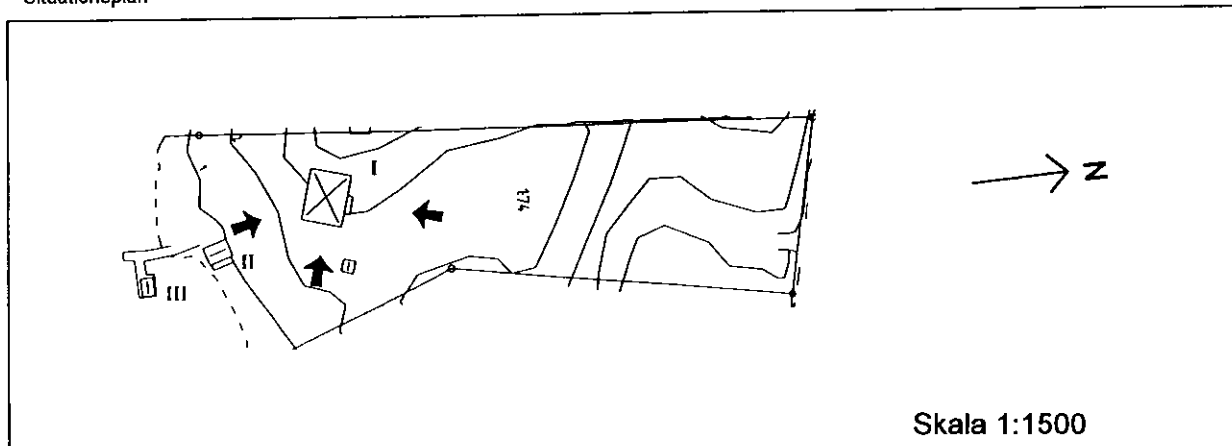
Situationsplan

Modern villa med stora takfall och dubbelgarage mot vägen. Saknar all förankring i området. Tomten avstyckad från 1:24. På tomten ett båthus från bankir Öhmans tid (se 1:24), dock kraftigt ombyggt. Något av karaktären bibehålls med bla. tegeltak och vita snickerier.

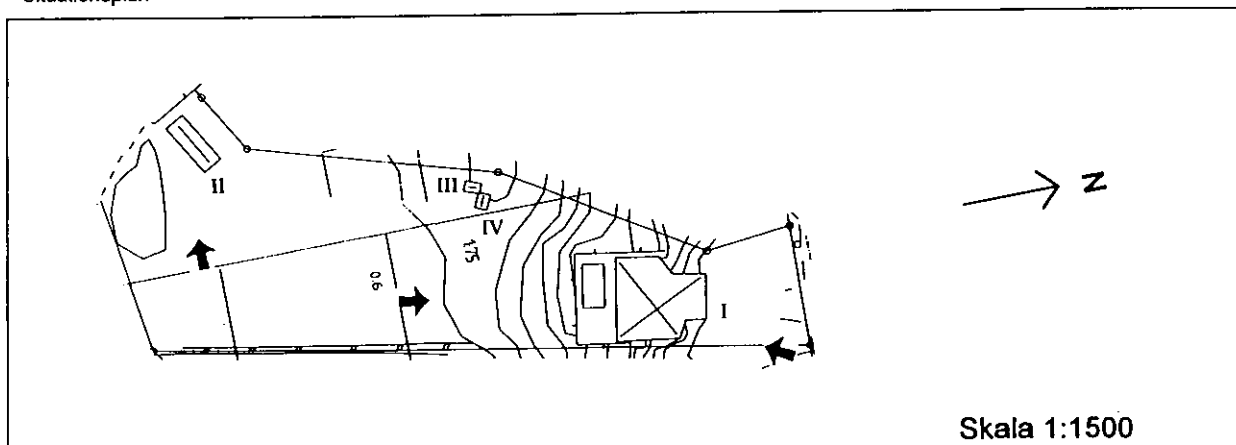
Situationsplan

Fastighet avstyckad från 1:24. Typhusvilla i trä från 1970-talet, ej intressant. OBS! Dock är f.d.personalbostaden på bankir Öhmans tomt (se 1:24), väl bevarad med orörd charm.

Delar av den urspr miljön finns kvar på fstgh.1:24, 1:75, 1:76.

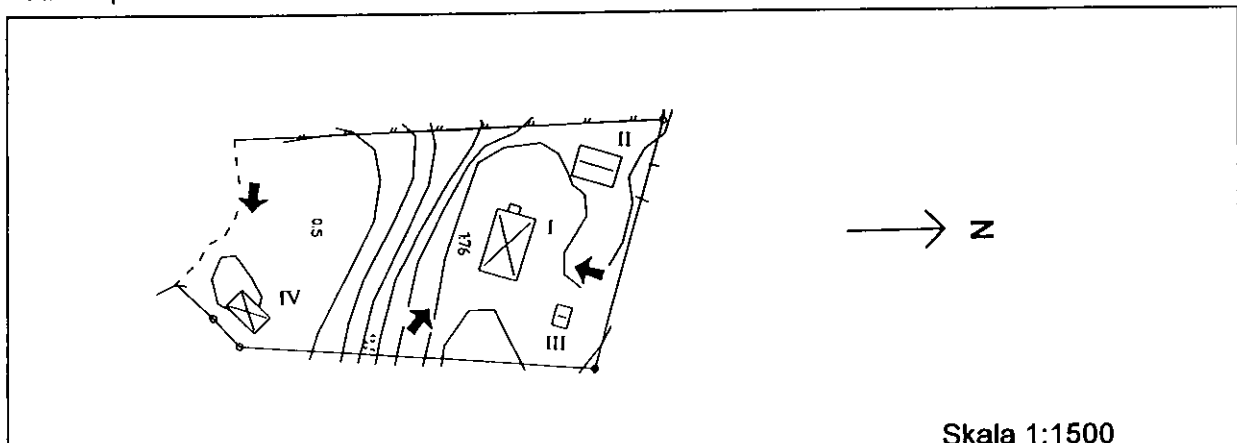
Situationsplan

Villalikhande sportstuga i souterrainläge. Villakaraktären förstärks av tomtens behandling.
En för området främmande karaktär.

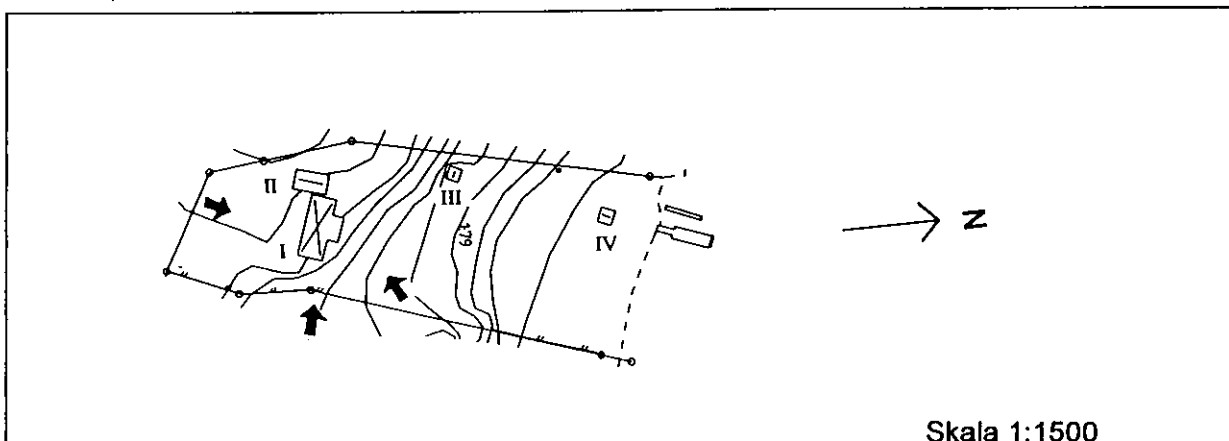
Situationsplan

Stor villa från 1910-talet. Tidstypisk placering i terrängen. Förändrad under 1950-talet med bla. nya fönster, eternitplattor på fasaderna och betongtegel på tak. Även om huvudvolymerna bevarats har mycket av karaktären gått förlorad.

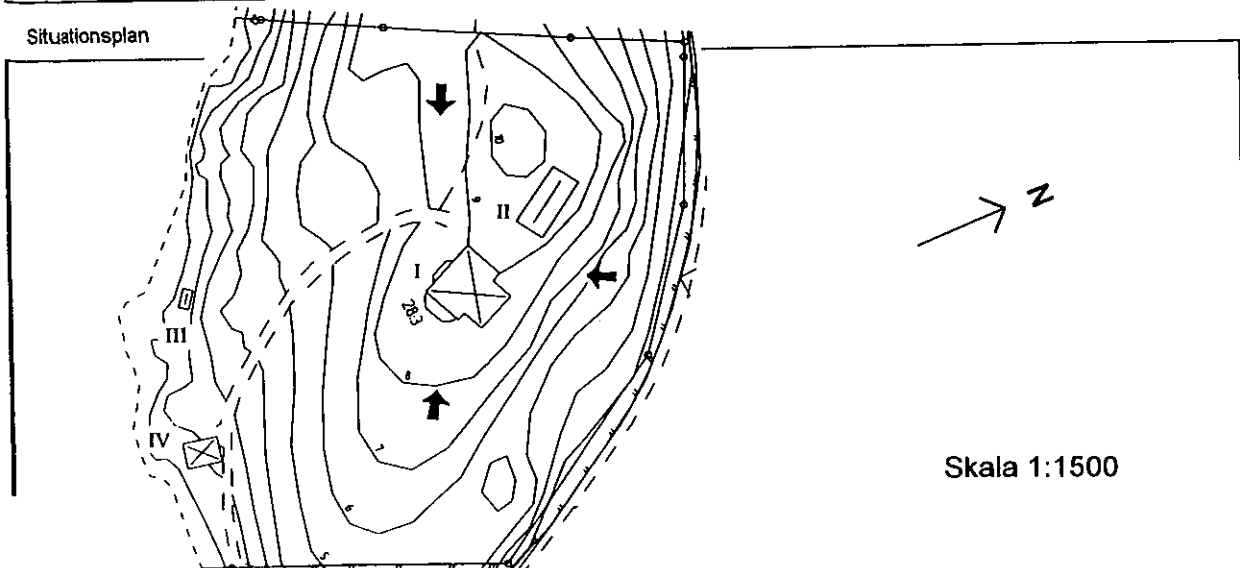
Situationsplan

Välbevarad villa från 1910-talet. Delvis urspr. fönster. Nybyggd veranda, en äldre dito förändrad. Hörnstenar i grunden, kompletterade med betongsten. Huset har vuxit med bibehållen karaktär. Bebyggelsen på ön utgör en tilltalande helhet.
