Miljöteknisk markundersökning av nedlagd bensinstation

Matrosen 14
Söder Hamnen 12, Vaxholm
F.d. Shell 0175 Vaxholm

Datum: 2015-01-30

Projekt nr: 141270

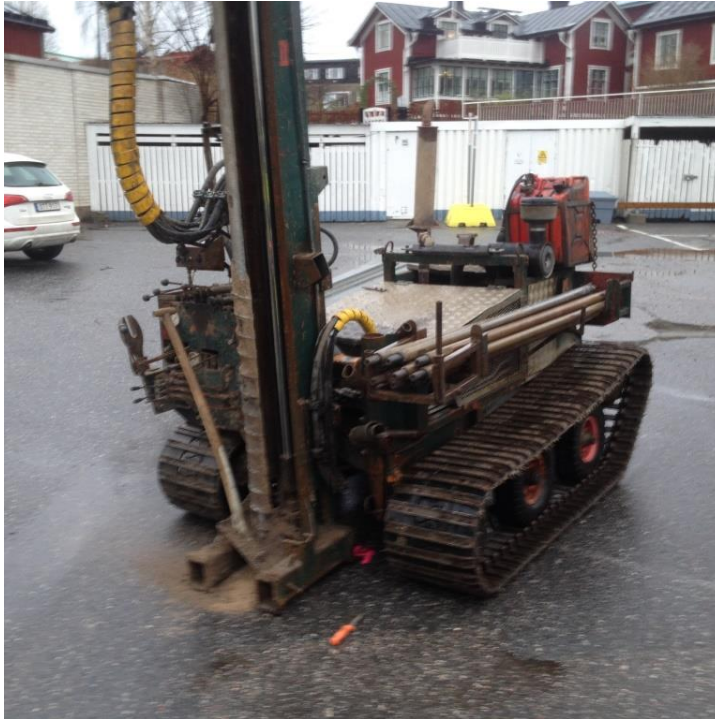
Petroleumpåverkad jord påträffades primärt i två delområden inom det undersökta området. På den västra delen av fastigheten vid cisternerna 01-02 samt 08-010 indikerade fältmätningar förhöjda halter av flyktiga kolväten vid 1,5 m u my och ner till berggrunden som påträffades mellan 2,5-3,7 m u my. PID värden varierade mellan 20 och 80 ppm inom detta djupintervall i borrhöjningarna BH2, BH3 och BH4.

Foto 1: Borrning av BH4. Förorenad jord dokumenterades mellan 1,4-2 m u my. Berggrunden påträffades vid 3,1 m u my.

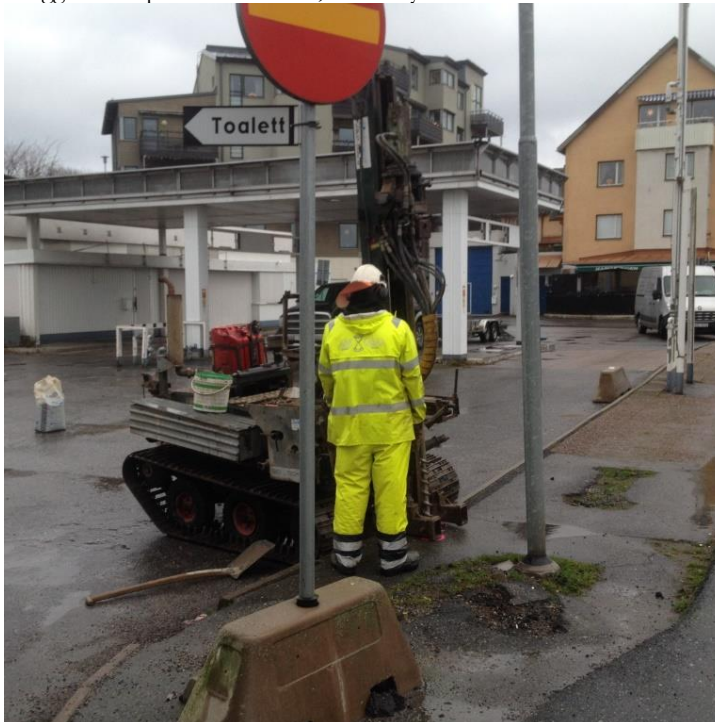
Det råder en osäkerhet kring huruvida föroreningssituationen, som har dokumenterats i den södra delen av fastigheten (BH5, BH6, BH8 och BH10), härstammar från drivmedelshantering. Föroreningen består av medeltunga och tunga PAH:er och det råder en låg korrelation mellan halterna av PAH:er (som kan härstamma från andra föroreningskällor än drivmedel) och övriga petroleumrelaterade parametrar i ovan nämnda borrhypor. Byggrester bestående av tegel, metall och trärester har dokumenterats i fyllnadsmaterialet i borrhyporna BH5-BH8.

Foto 2: Borrning av BH6. Förorenad jord dokumenterades mellan 0,5-1,1 m u my. Berggrunden påträffades vid 1,1 m u my.

Eventuellt bör kompletterande analyser genomföras av PAH:er och eventuellt metaller på fyllnadsmaterialet för att undersöka om föroreningssituationen på den södra delen av fastigheten härstammar från drivmedelshantering eller från byggrester i fyllnadsmaterialet.

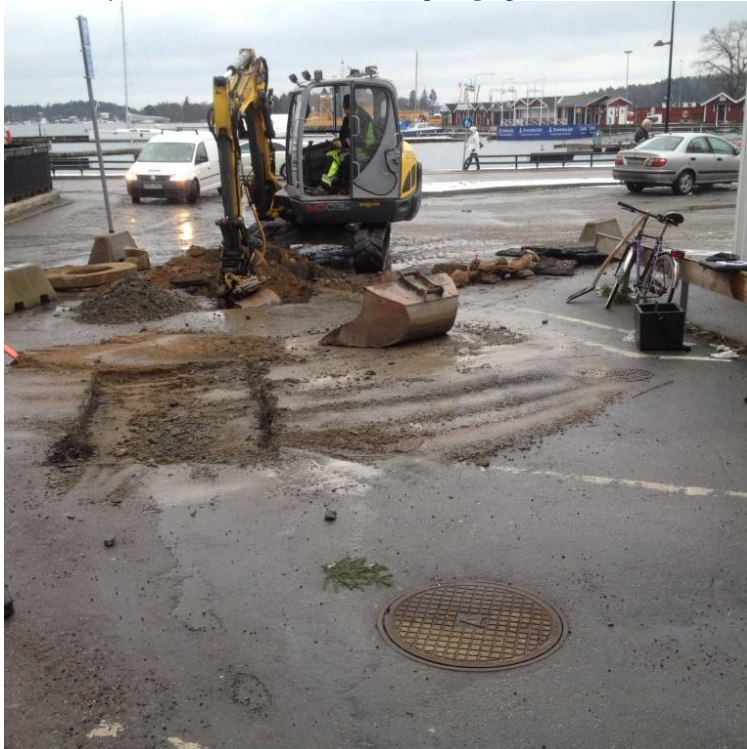
Foto 3: Vy mot söder över området där provgroparna schaktades.

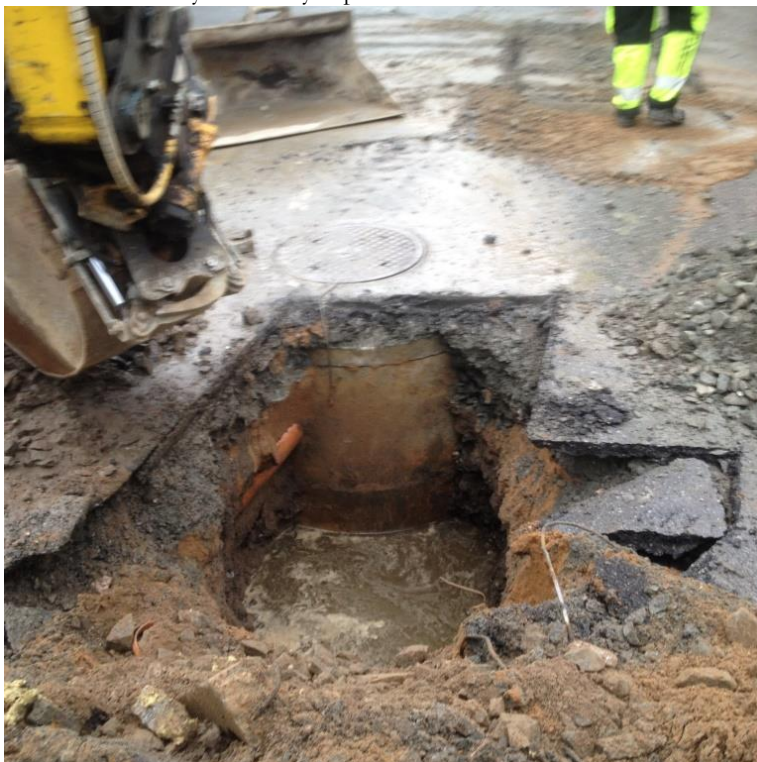
Vid oljeavskiljaren till den f.d. tvätthallen har förorenad jord påträffats ca 1,3 m u my, bilaga 1. Föroreningen påträffades i direkt anslutning till oljeavskiljaren. Föroreningen bedöms sträcka sig ner till bergrunden som bedöms ligga på 2-2,5 meters djup. På grund av närhet till stationsbyggnaden och VA-ledningar kunde föroreningen inte avgränsas horisontellt i samband med fältarbetet. Några indikationer på petroleumförorenad jord har dock inte observerats i provtagningspunkten BH11, söder om PG2.

PG2	Asfalt	0-0,05						
		0,05-1,6	stgrSa (F)		0,5-1	0		
					1-1,3	0		Vattenyta på 1,2 m u my. Inslag av tegel och betong i fyllnadsmaterialet.
					1,3-1,6	120	x	Svart missfärgning och stark lukt av petroleum vi 1,3 m u my. Oljefilm på vattnet.
								Avlut vid 1,6 m u my.

Foto 4: Schaktning av provgrop PG2. Förorenad jord dokumenterades vid 1,3 m u my, strax under vattenytan som syns på bilden.

I samband med den planerade rivningen av byggnaderna och drivmedelsinstallationerna samt vid en eventuell exploatering av fastigheten bör föroreningssituationen beaktas.
