# Pålsundsstrand

*Kartering och bedömning av marina naturvärden 2011*

Författare: Mia Arvidsson & Anna Gustafsson  
2011-10-18  
Rapport 2011:14  
Naturvatten i Roslagen AB  
Norr Malma 4201  
761 73 Norrtälje  
0176 – 22 90 65

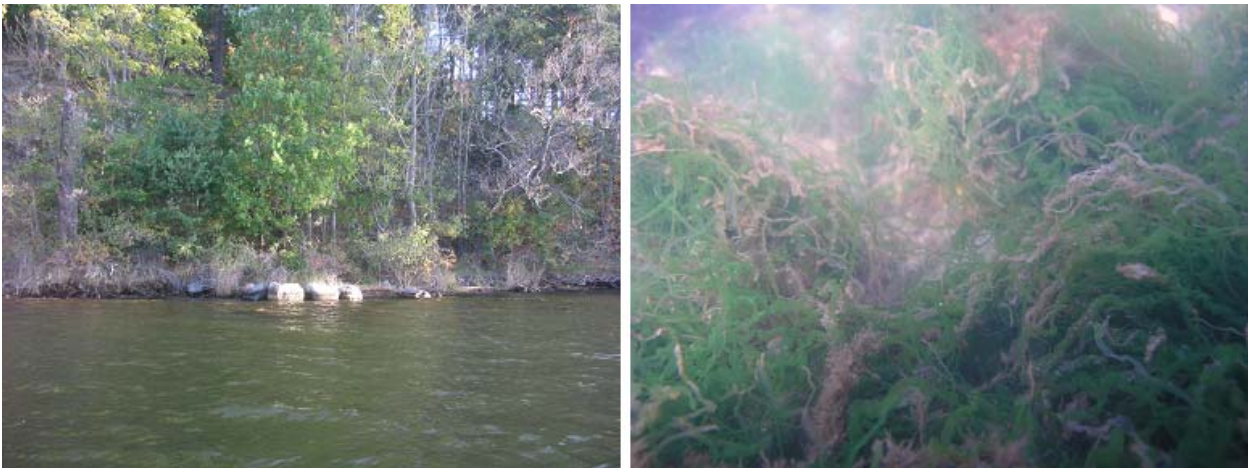
Det första delområdet, cirka 40 meter långt, sträckte sig från inventeringsområdets östra kant i riktning mot Pålsundsbron. Delområdet utgjordes av en öppen exponerad stenstrand, utan övervattenvegetation, framför ett brant sluttande stenig berg. Närmast stranden växte lövträd som dominerades av al men även rönn, björk och nyponbuskar noterades. Bakom dessa dominerades närområdet av glesa stora tallar och en stor hög av kvistar, grenar, plank, stockar och löv endast ett par meter från vattnet vid ett skjul. Bottnen bestod närmast stranden av främst fin sten men även grus och sand. I mitten av delområdet löpte två rösen eller små stenpirar av stora block ut i vattnet. Utanför dessa låg på cirka två meters djup flera stora stockar som kan vara rester av en gammal brygga. Kärlväxter som noterades var borstnate, trådnate, ålnate och en obestämd möja (troligtvis vitstjälksmöja). Dessa arter växte ned till ett maximalt djup av 1,5 meter i en total täckningsgrad av cirka fem procent. Enstaka individer kransalger av arten borststräfsa (*Chara aspera*) noterades. Dessa hade kraftig trådalgs påväxt och var i mycket dåligt skick. Bottnen som bestod av grus, sten och sand sluttade svagt ner till cirka fem meter från stranden där den sedan sluttade brant ner och övergick till lera. Stenarna hade kraftig trådalgs påväxt, cirka 50 procents total täckningsgrad, och mycket tarmalger noterades i delområdet, cirka 25 procent täckningsgrad. Trådalger noterades ned till ett maximalt djup av 4,6 meter. Kolonibildande nässeldjur, sannolikt arten klubbpolyp, var rikligt förekommande på stenar vid stranden.

Figur 1. Delområde 1 karaktäriseras av en exponerad strand med grus- och stenbotten där bland annat tarmalger noterades.

Delområdets ekologiska/biologiska värden bedömdes vara måttliga (klass 4). Den sparsamma förekomsten av strukturbildande vegetation gör området mindre lämpligt som lek- och uppväxtområde för flertalet varmvattenarter, exempelvis abborre, gädda och karpfiskar. Botten övergår från en hård karaktär till lerbotten på större djup vilket gör att delområdet inte heller lämpar sig speciellt bra som lek- eller uppväxtområde för till exempel gös.

Påverkansgraden bedömdes vara låg (klass 2). Sträckan är inte fysiskt exploaterad men tydligt påverkad av sug- och svallrörelser från båttrafik. Den närliggande småbåtshamnen kan också möjligen påverka delområdet som föroreningskälla. Den kraftiga påväxten och rikliga förekomsten av tarmalger är vidare tecken på en hög näringstillgång.

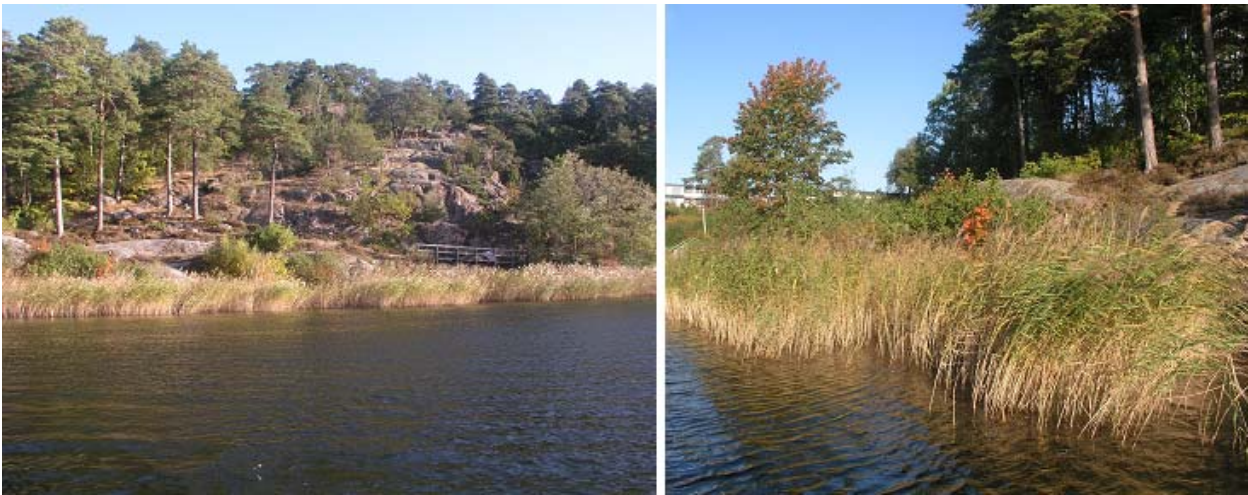
Delområdet utgörs av ett drygt 100 meter långt och smalt, 3-5 meter, bladvassbälte längs en klippstrand. Ett smalt stråk av lövträd och busk, främst al, ek, lönn och nypon, kantar stranden. Längs sträckan går en gångstig som delvis är förstärkt med plank och staket. Vattenvegetationen utgjordes främst av lösliggande trådalger i mycket dåligt skick och fastsittande tarmalger. Övrig vegetation som noterades var borstnate, trådnate, ålnate, hårsärv och två obestämda möjor (troligtvis hjulmöja och vitstjälksmöja). Dessa noterades på enstaka sandfläckar med sten i glesare partier av vassen. Bottensubstratet dominerades dock av grus och sten på lera och enstaka block. Delområdet bedömdes ha begränsat värde som lekområde för varmvattenarter som abborre, gädda och gös men den smala vassen kan fungera som uppväxtområde för de båda förstnämnda arterna.

Figur 2. Delområde 2 består av en vasskantad klippstrand.

Delområdets ekologiska/biologiska värden bedömdes vara goda (klass 3). Bladvassbältet kan utgöra en lämplig uppväxtmiljö för arter som abborre, dock är vassen tät och smal vilket begränsar dess funktion för fisk.

Påverkansgraden bedömdes vara måttlig (klass 3). Delområdet är inte påverkad av fysisk exploatering förutom en mindre gångstig men påverkas av den närliggande båttrafiken i form av vågexponering och som föroreningskälla. Den rikliga förekomsten av lösliggande trådalger och tarmalger är vidare tecken på en hög näringstillgång.

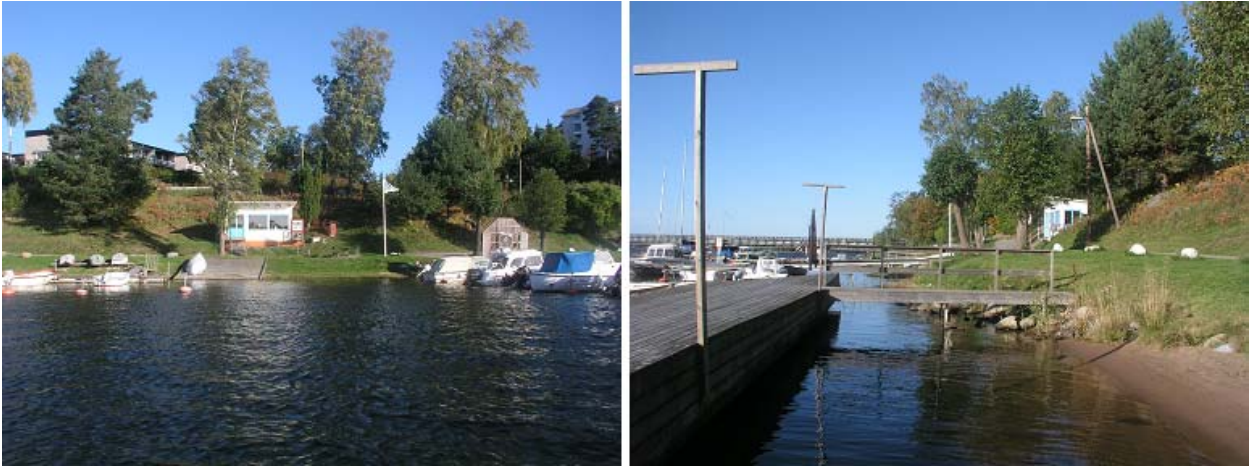
Det tredje delområdet består av brygganläggningar för cirka 150 småbåtar. Bryggområdet sträcker sig cirka 110 meter och är bland annat utfyllt med block och bryggfundament. Mellan bryggorna, tre långa flytbryggor samt två mindre längsgående, är stranden rensad från bladvass. Längs stranden går en mindre asfalterad väg fram till bryggorna och en klippt gräsmatta sträcker sig längs stranden som på flera ställen når ända ner till vattnet. Förutom detta finns en rensad liten sandstrand och en båtramp av trä. En telekabel korsar delområdet och även en vattenledning. Bottensubstratet dominerades av block och sten närmast land med även till viss del av sand och grus. Från cirka 1,5 meters djup övergår botten till lera. Vattenväxter som noterades var borstnate, trådnate, ålnate, hårsärv, axslinga och en obestämd möja. Dessa hade en täckningsgrad på cirka 25 procent och i övrigt noterades lite tarmalger, lösliggande trådalger och påväxt av grönslick. Delområdet förutsättning för fisk bedömdes vara dåliga på grund av båttrafiken.

Figur 3. Delområde 3 sträcker sig längs ett bryggområde med rensad och utfylld strand.

Delområdets ekologiska/biologiska värden bedömdes vara låga (klass 4). Den lilla stranden skulle kunna utgöra substrat för till exempel kransalger och kortskottsväxter men är antagligen rensad från vegetation. Vegetationen hade kraftig trådalgs påväxt och var gles. Båttrafiken gör att delområdets förutsättningar som lek- och uppväxtområden för fisk bedöms vara begränsade.

Påverkansgraden bedömdes vara hög (klass 5). Tre långa flytbryggor och två mindre längsgående dominerar delområdet som är rensat och utfyllt vid stranden. Den stora andelen båtar kan även medföra föroreningspåverkan av bland annat båtbottnfärger och spill.

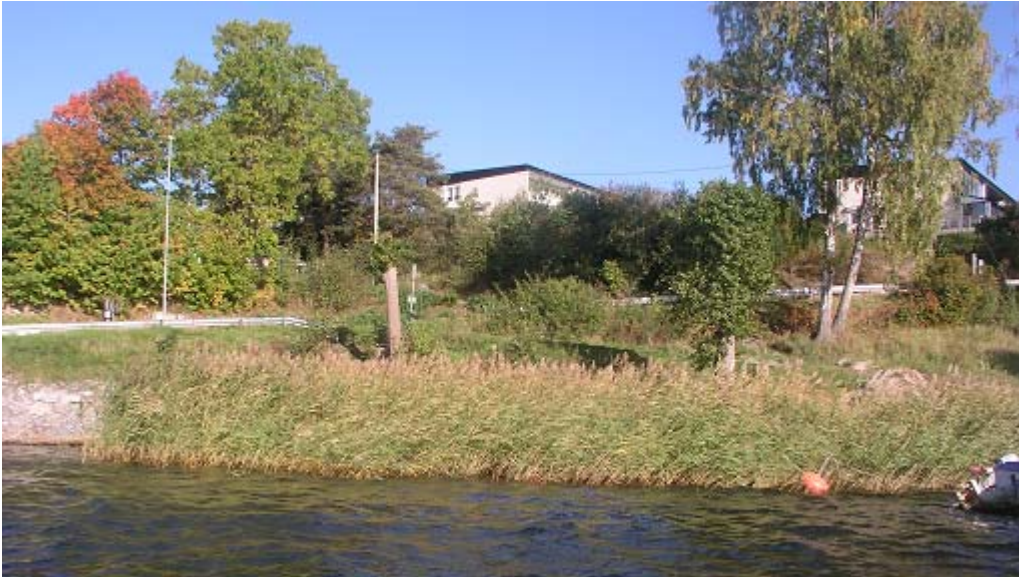
Delområde 4 ligger väster om bryggorna och är cirka 25 meter långt. Längs stranden sträcker sig ett cirka fem meter brett och tätt bladvassbälte. Stranden bakom vassen sluttar brant ner från en väg och består av block närmast vattnet med klippt gräs bakom samt ett par alar. Bottensubstratet bestod av lera och enstaka block och sten. I delområdet noterades ålnate och hjulmöja med en total täckningsgrad på fem procent samt tarmalger och lösiggande trådalger ned till knappa fem meter.

Figur 4. Delområde 4 utgörs av en kort vasskantad strandsträcka.

Delområdets ekologiska/biologiska värden bedömdes vara måttliga (klass 4) på grund av den höga exploateringen kring delområdet samt att vassbältet var tätt och mycket litet. Detta gör att delområdet bedömdes ha begränsade värden för fisk.

Påverkansgraden bedömdes vara hög (klass 4). Delområdet är förmodligen tidigare utfyllt och gränsar till den västra delen av bryggområdet samt två korsande vägar nära vattnet. Delområdet påverkas förmodligen av föroreningar från både vägarna och båthamnen samt av sug- och svalleffekter från båttrafiken.

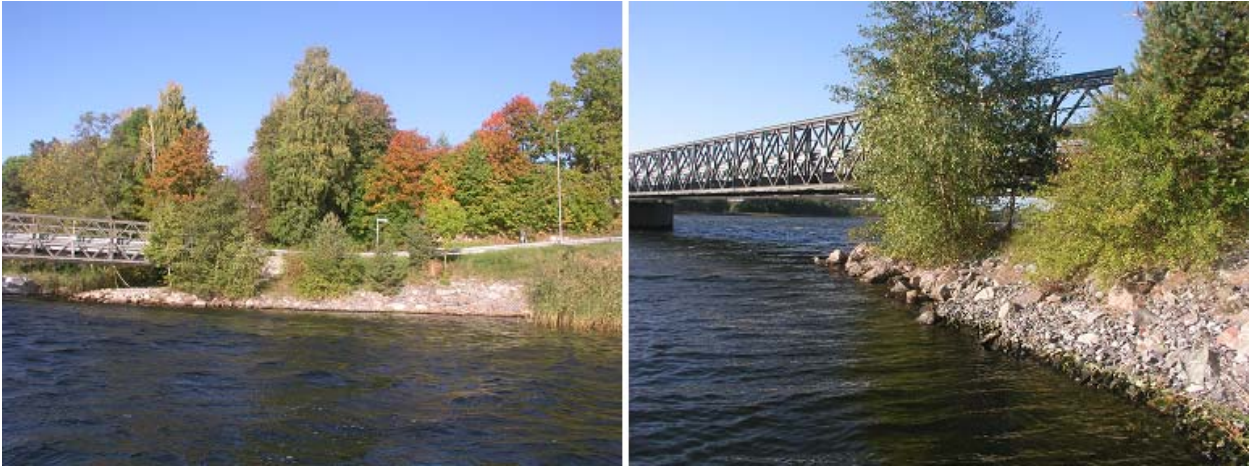
Delområdet utgörs av en 25 meter lång utfyllt strand av sten och block vid Påsundsbron. Närområdet utgörs av vägbron, en korsande väg och utfyllnadsmassor. Enstaka träd växer på stranden, bland annat små tallar och björkar. Bottensubstratet bestod av sten och block med cirka 75 procent täckningsgrad av trådalgsplåvaxt. I övrigt noterades tarmalger och lösliggande trådalger ned till cirka 2,5 meters djup. Tre meter ut från stranden från 1,5 meters djup bestod botten av block och grovdetritus. Delområdet bedömdes ha begränsat värde som lek- eller uppväxtområde för varmvattenarter som abborre, gädda och gös

Figur 5. Delområde 5 närmast Påsundsbron.

Delområdets ekologiska/biologiska värden bedömdes vara måttliga (klass 4). Stranden är utfylld och saknar vattenvegetation annan än trådalger vilket i kombination med avsaknad av lämpliga lekbottnar gör att delområdet bedömdes ha begränsade värden för fisk. Blockstranden kan möjligtvis lämpa sig som uppväxtområde för gös.

Påverkansgraden bedömdes vara hög (klass 5). Delområdet är utfyllt och gränsar till Påsundsbron. Delområdet påverkas förmodligen även av dagvattenavrinning från vägen samt föroreningar, båtbottnfärger och spill från småbåtshamnen.

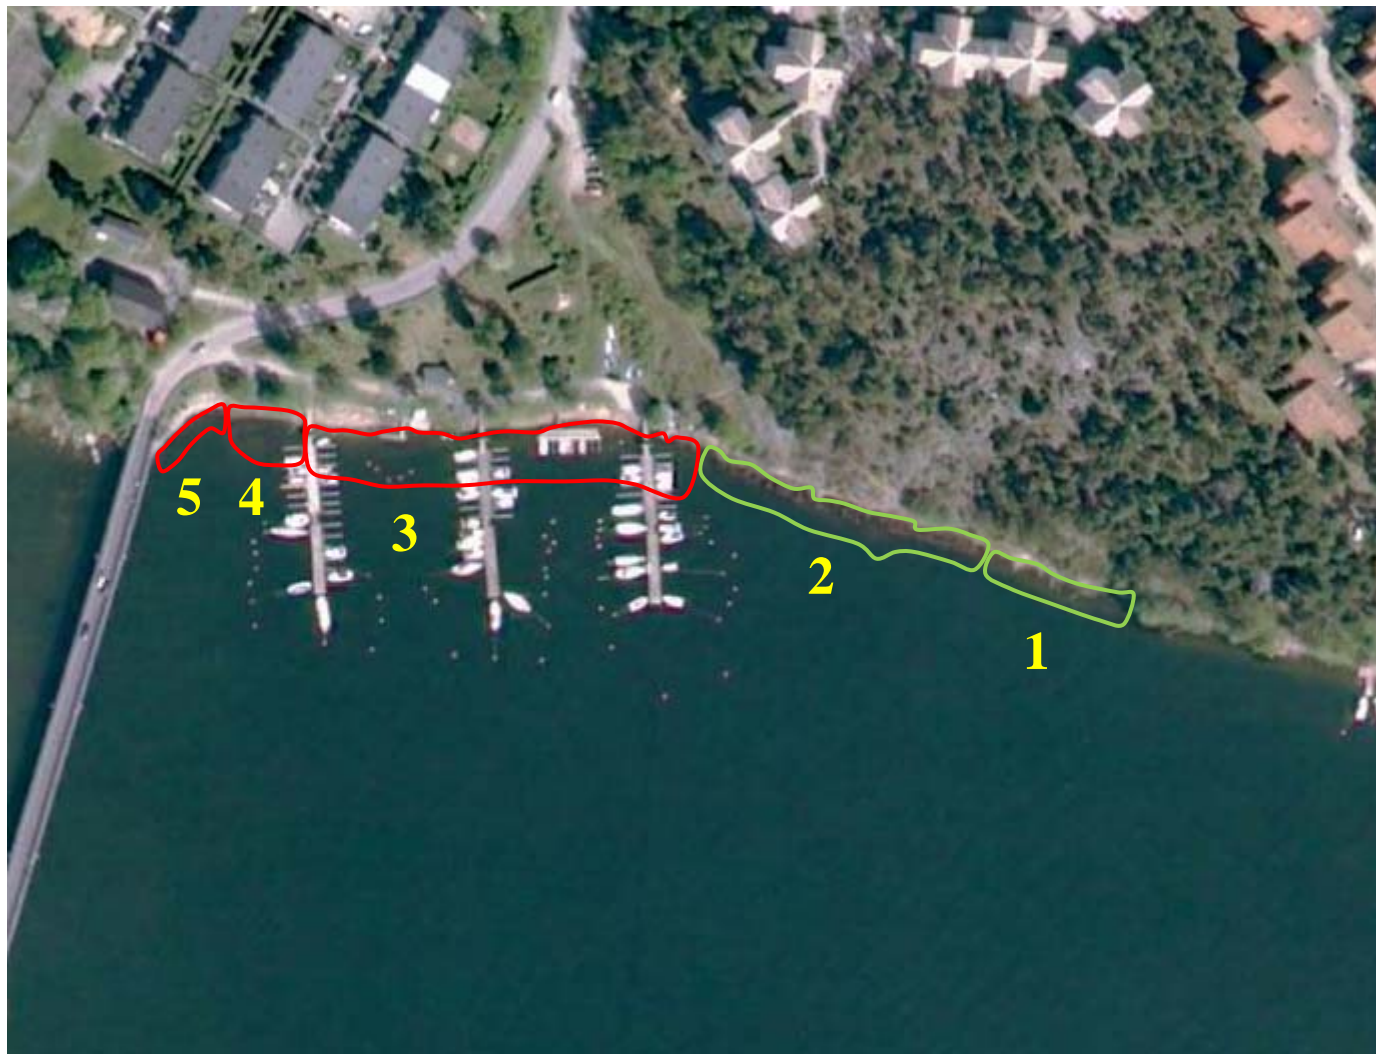
# Bilaga 1

Delområden som avgränsades vid karteringen av marina naturvärden vid Påsundsstrand 2011-10-05. Områdenas färg anger naturvärden (klass 1-4) där grön markerar områden av lokal betydelse (klass 4) och röd områden som bedömdes sakna särskilda naturvärden.
