RESARÖ

Kulturhistoriska miljöer

STOCKHOLMS LÄNS MUSEUM
Länsmuseibyrån

Rapport 1992:5

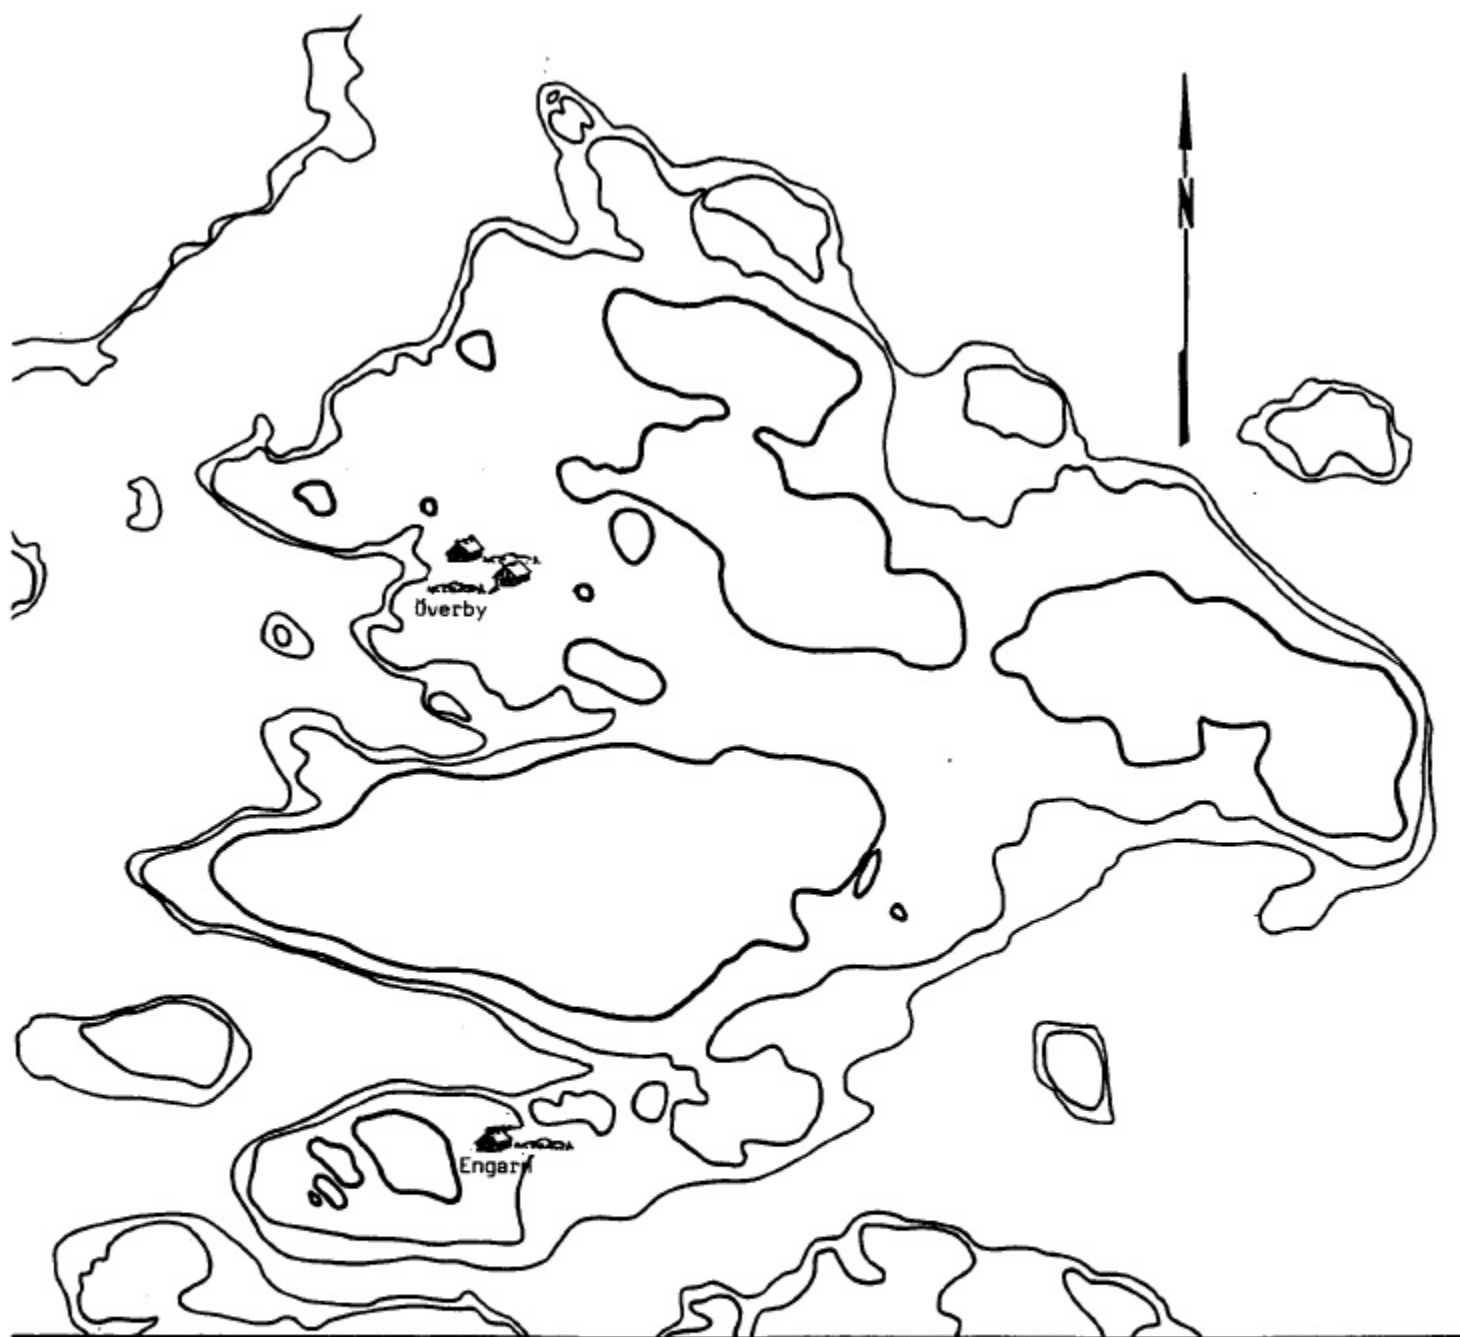
Bebyggelse på Resarö omkring
1000 e Kr

————— 20 möh, bronsålderns strandlinje ca 1000 f Kr
 = = = = = 5 möh, vikingatidens strandlinje ca 1000 e Kr
 ————— nuvarande strandlinje

Bild 1
 Bearbetning av karta. Ur Maj Odelberg: Resarö, bondebygd, sommarparadis, förort s 7

Ett gravfält vid Överby (Raä 44), som innehåller 16 anläggningar bestående av 3 högar, 12 runda och en rektangulär stensättning, dateras till yngre järnålder dvs 500 - 1050 e Kr. Eftersom man vid den här tiden begravde sina döda intill boplatsen visar gravfältet att det fanns en bosättning vid Överby under vikingatid.

Fornlämningen vid Engarn (Raä 47) är redovisad som två "osäkra" övertorvade gravar. Läget är klassiskt för gravar från äldre järnålder d v s omkring Kristi födelse. Om man utgår från att detta är gravar bör det ha funnits en bosättning i närheten.

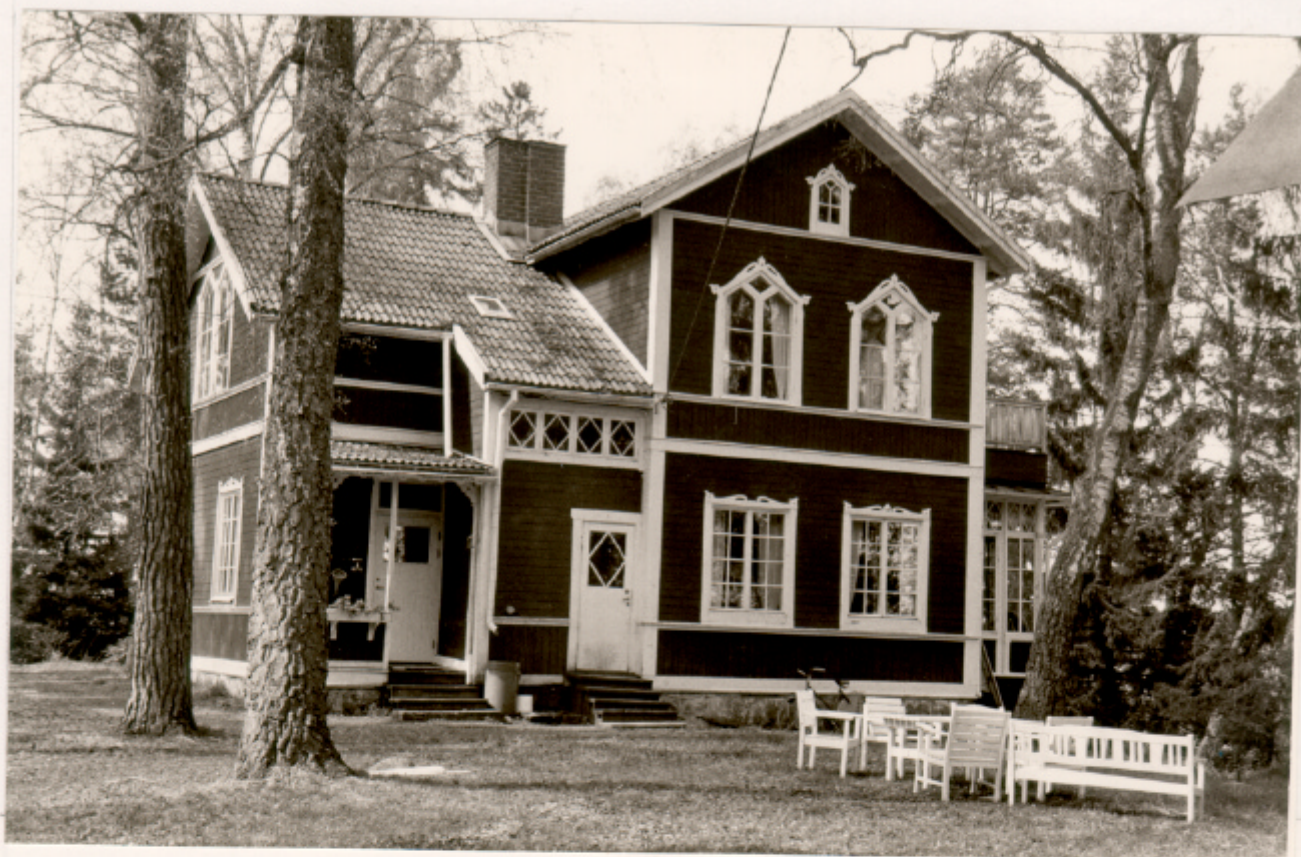
Bild 7
Villan vid Buskudden (L92-43/0)

1888 utgav Tabell- och räknebyrån en förteckning över villor och sommarnöjen i Stockholms omgivningar. Förteckningen är uppställd efter ångbåtslinjer. Vid denna tid hade Resarö tre ångbåtsbryggor: Engarn, Ytterby och Överby. Förteckningen upptar titlar och namn på hyresgäster och ägare av villor i området. Vid Engarn hade två lantbrukare sammanlagt fyra villor för uthyrning. De beboddes av två handlare, en löjtnant och en urmakare. Vid Ytterby fanns en villa där en handlare var bosatt. Överby ägdes vid denna tid av friherre Åkerhielm på Margretelunds herrgård. Här fanns fyra villor, där hyresgästerna hade följande titlar: körsnär, skraddare, pianohandlare och änkefru. Förteckningen visar att de sommarboende på Resarö vid denna tid framför allt utgjordes av affärsmän och hantverkare, som hyrde sin bostad. Villan Buskudden, vid Resaröns norra spets, anges dock vara bebodd av ägaren själv, en generaldirektör Andersson. Villan vid Buskudden (Överby 1:36) lär vara uppförd omkring 1887. Den har blivit ombyggd några gånger sedan dess men är fortfarande en mycket fin representant för de tidiga sommarvillorna på Resarö, se bild 7.

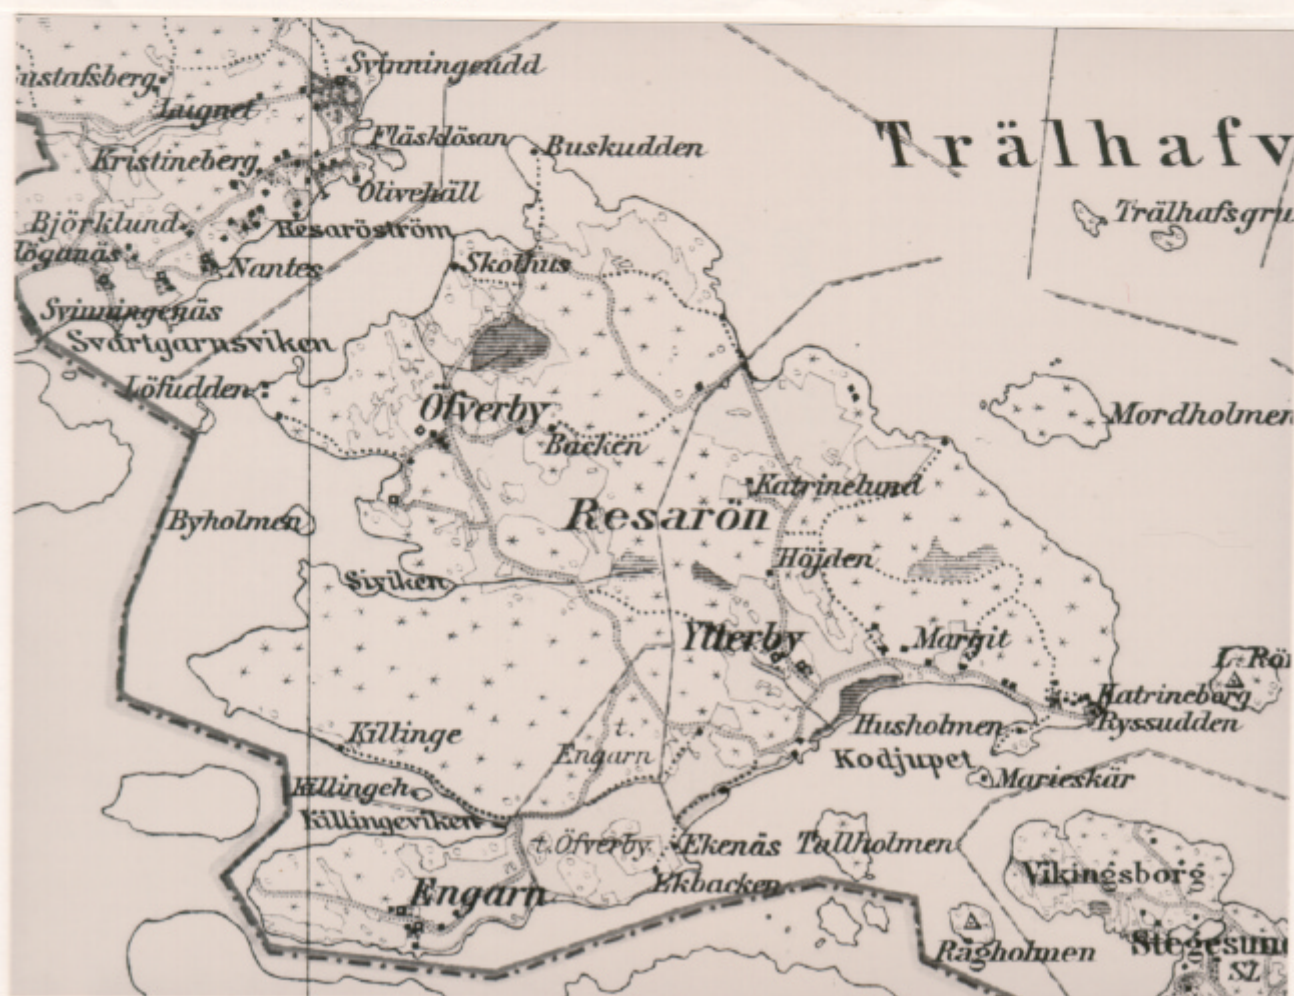
Bild 8
Utsnitt av häradskartan för Åkers skeppslag upprättad 1903. Reprofoto Kungliga Biblioteket

Häradskartan visar hur Resarö såg ut vid sekelskiftet 1900, se bild 8. Bebyggelsen bestod av tre byar med två gårdar i varje by, några torp och ett fåtal sommarvillor. I stort sett all mark, som lämpade sig för åkerbruk, var uppodlad. Vägarna var små och smala och de längre transportererna skedde per båt. En ganska stor del av öns areal utgjordes av skog.

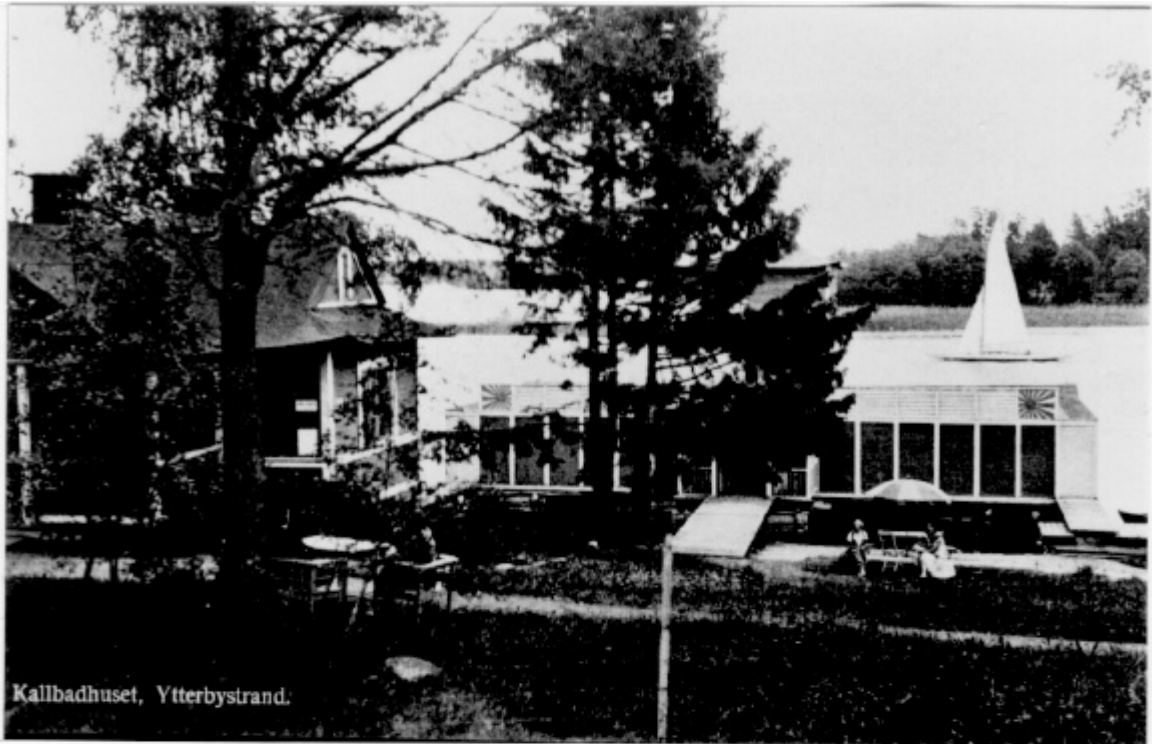
Bild 12
Kallbadhuset vid Ytterbystrand. Äldre vykort (L92-63/6)

Badhus och båthamn, som byggdes 1905-1907, var speciellt avsedda för tomtägare utan egen strand. Inom Svenonius område fanns inte någon naturlig sandstrand i lämpligt läge för ett friluftsbad. En badplats anlades dock i närheten av Ytterbystrands ångbåtsbrygga. Här var stranden brant och djup och för att underlätta för de badande byggdes ett kallbadhus, bild 12. Badet försågs med skilda avdelningar för damer och herrar. Gemensamhetsbad var otänkbart vid denna tid. Kallbadhuset lämnades så småningom att förfalla och revs vid mitten av 1950-talet. Badvaktmästarens bostad, det lilla vänthuset och ångbåtsbryggan är också borta.

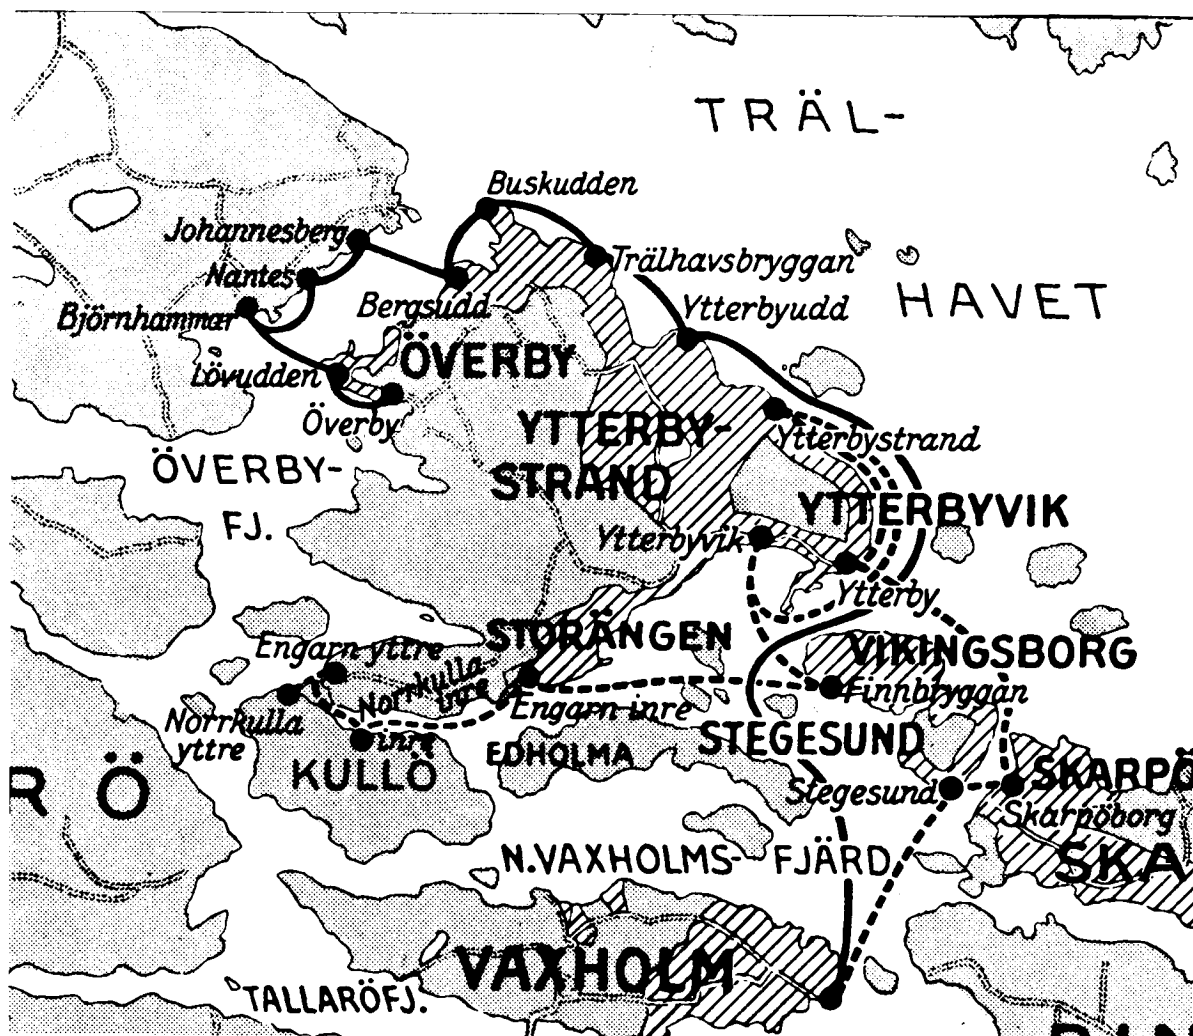
Bild 17

Karta över Resarö. Ur Skärgårdsboken 1931. Reprofoto Kungliga Biblioteket

Kartan, bild 17, från 1931 ger en bild av Resarö vid början av 1930-talet. Den största koncentrationen av bebyggelse finns vid Ytterbyområdet. Vid Överby och vid Storäng är strandområdena bebyggda med sommarvillor. Ångbåtarna trafikerade 12 bryggor. Resan in till Stockholm tog ca 1 timma och 20 minuter.

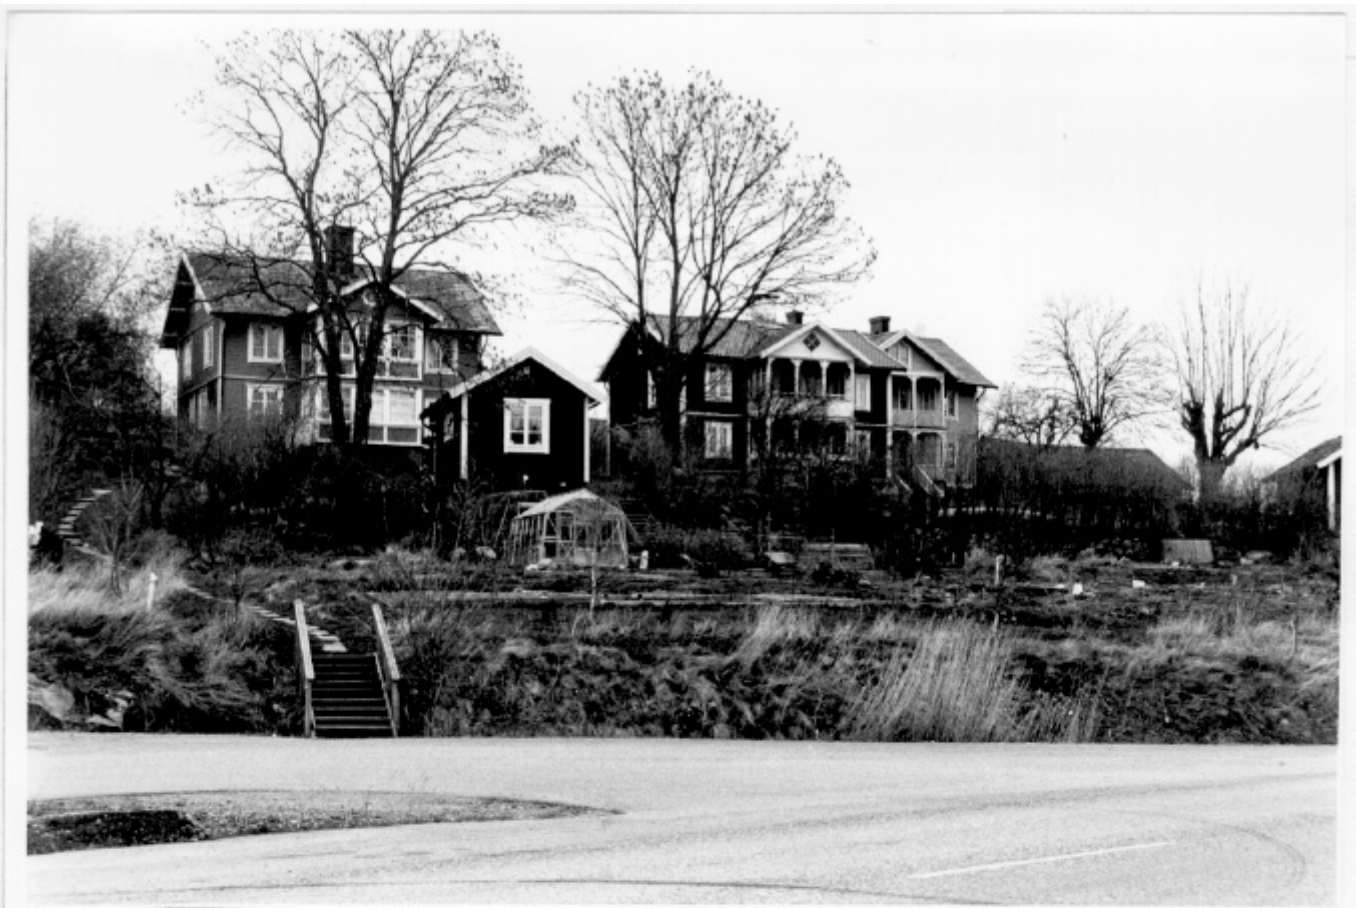
Bild 18
Engarns by, Engarn 1:13, 1:14, 1:15)
(L92-41/7)

Engarn präglas av tre hus med sommarvillakarakter. Det östra huset (Engarn 1:15) uppfördes 1880 och var gårdens huvudbyggnad. Arkitekturen domineras av två verandor och viss snickarglädje. Huset i mitten är en äldre timmerbyggnad som byggts om vid olika tillfällen. Av ekonomibyggnader återstår lada, vagnslider och bodar. Nere vid sjön nyttjas den gamla tvättstugan av en båtklubb. Det finns ytterligare äldre byggnader i Engarn som minner om de gamla gårdarna även om de är ombyggda och har fått ny funktion.

Engarn ligger kvar i det gamla byläget och trots att gårdarna förlorat sin funktion kan man ännu få en uppfattning om hur byn en gång sett ut. Både boningshusen, ekonomibyggnaderna och landskapet speglar en skärgårdsby i äldre tid.

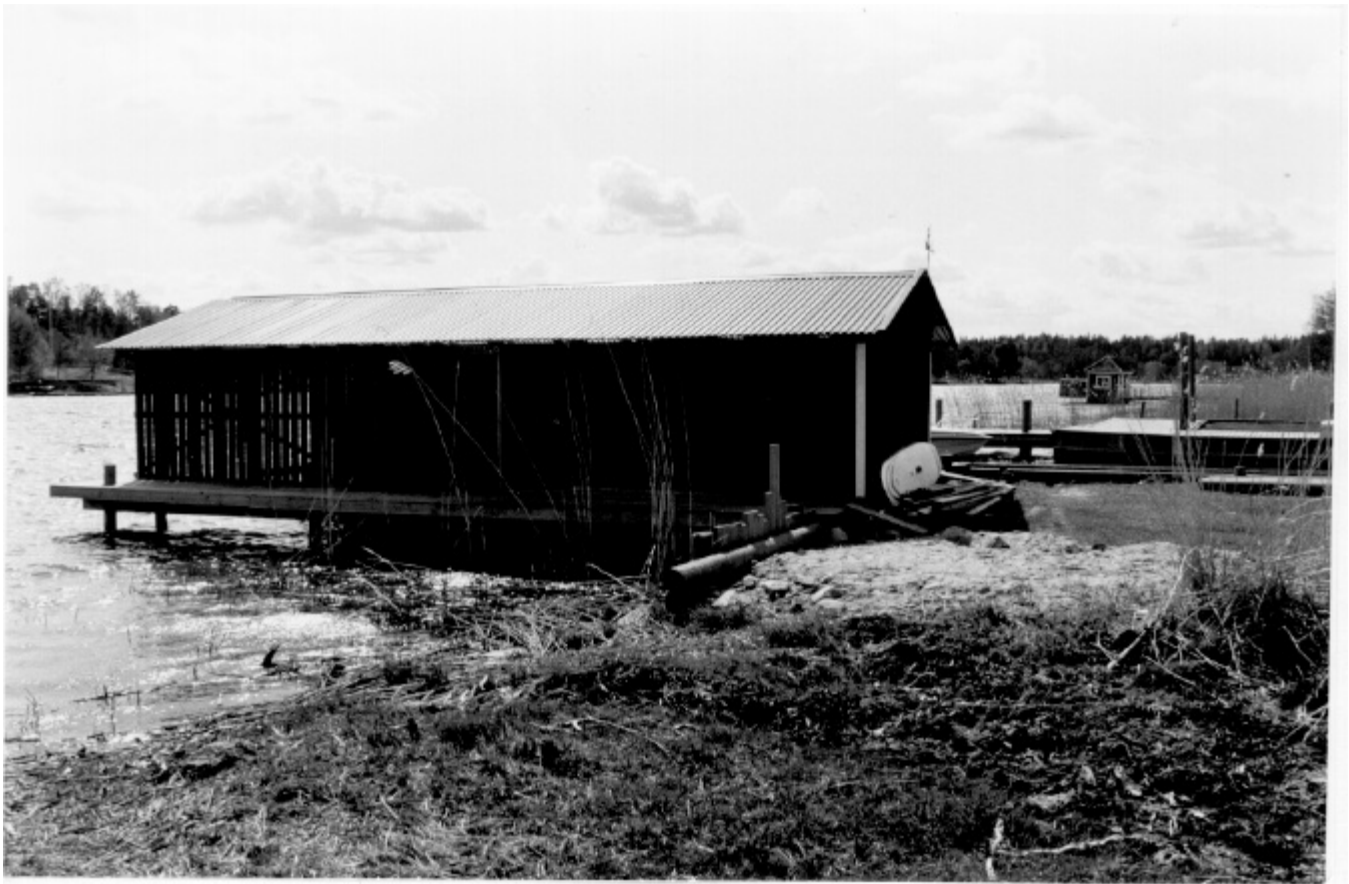
*Bild 22
Båthus och badhus nedanför Tre fiskares väg, Överby 2:24, Överby 2:52 (L92-43/14)*

Bild 22 visar ett båthus och ett badhus nedanför Tre fiskares väg. Detta är byggnadstyper som traditionellt hör samman med skärgårdsbebyggelsen och bidrar till att skapa det särpräglade i miljön. Om man är angelägen om att Resarön även i fortsättningen skall få behålla sin skärgårdsprägel, är det viktigt att se till att sådana byggnader får finnas kvar.

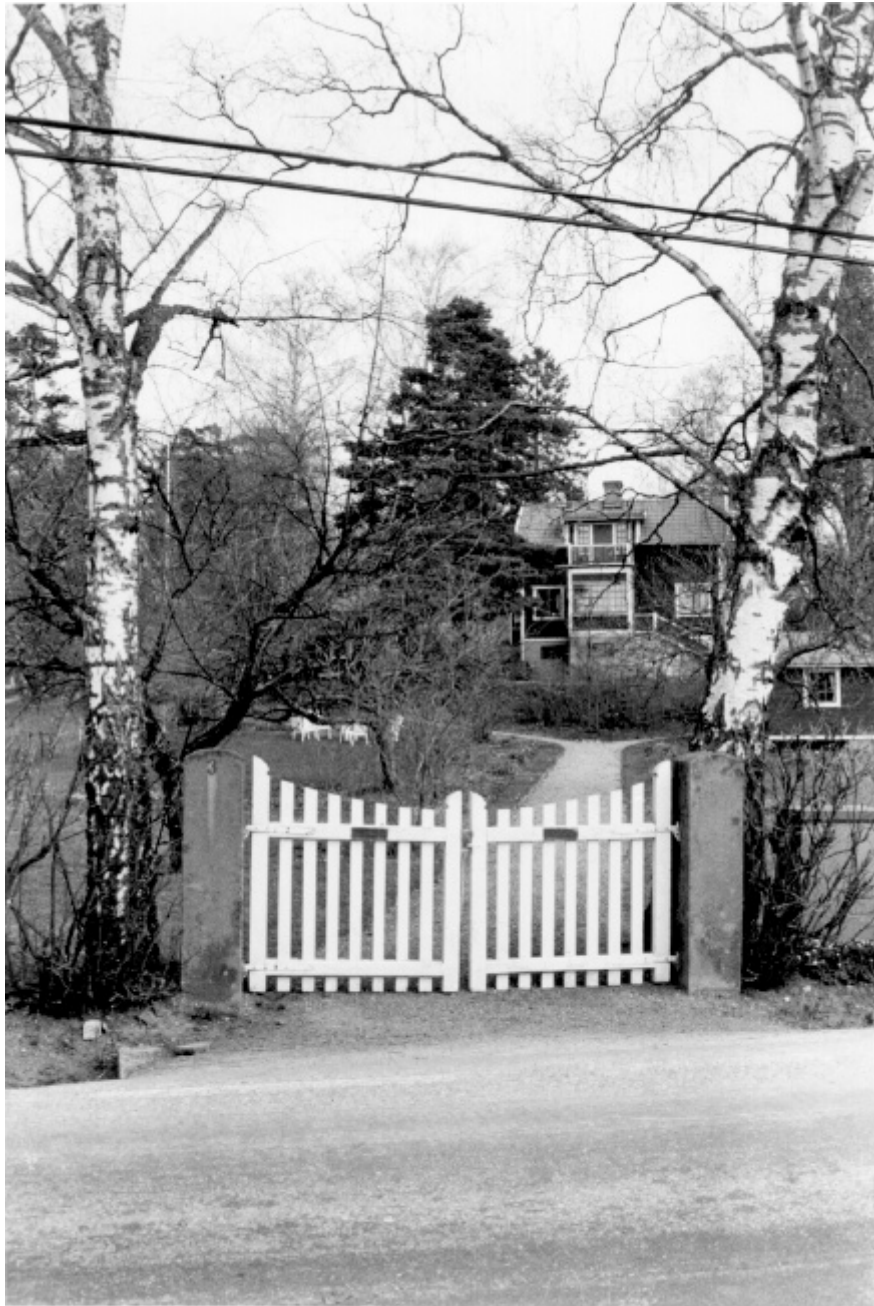
Bild 24
Ytterbyvägen 3, Ytterby 4:61 (L92-39/18A)

Bild 24 visar en villa vid Ytterbyvägen, där både hus och trädgård har behållit mycket av sin ursprungliga karaktär (Ytterby 4:61). Från den vitmålade trägrinden, flankerad av två björkar, leder en grusgång upp till huset. I trädgården finns fruktträd och ett litet rödmålat uthus. Boningshuset har fasad av faluröd, liggande spontpanel och taktäckningen består av äkta lertegel. De flesta ursprungliga, spröjsade fönstren finns kvar. Bågarna är grönmålade och fodren har målats i vitt.

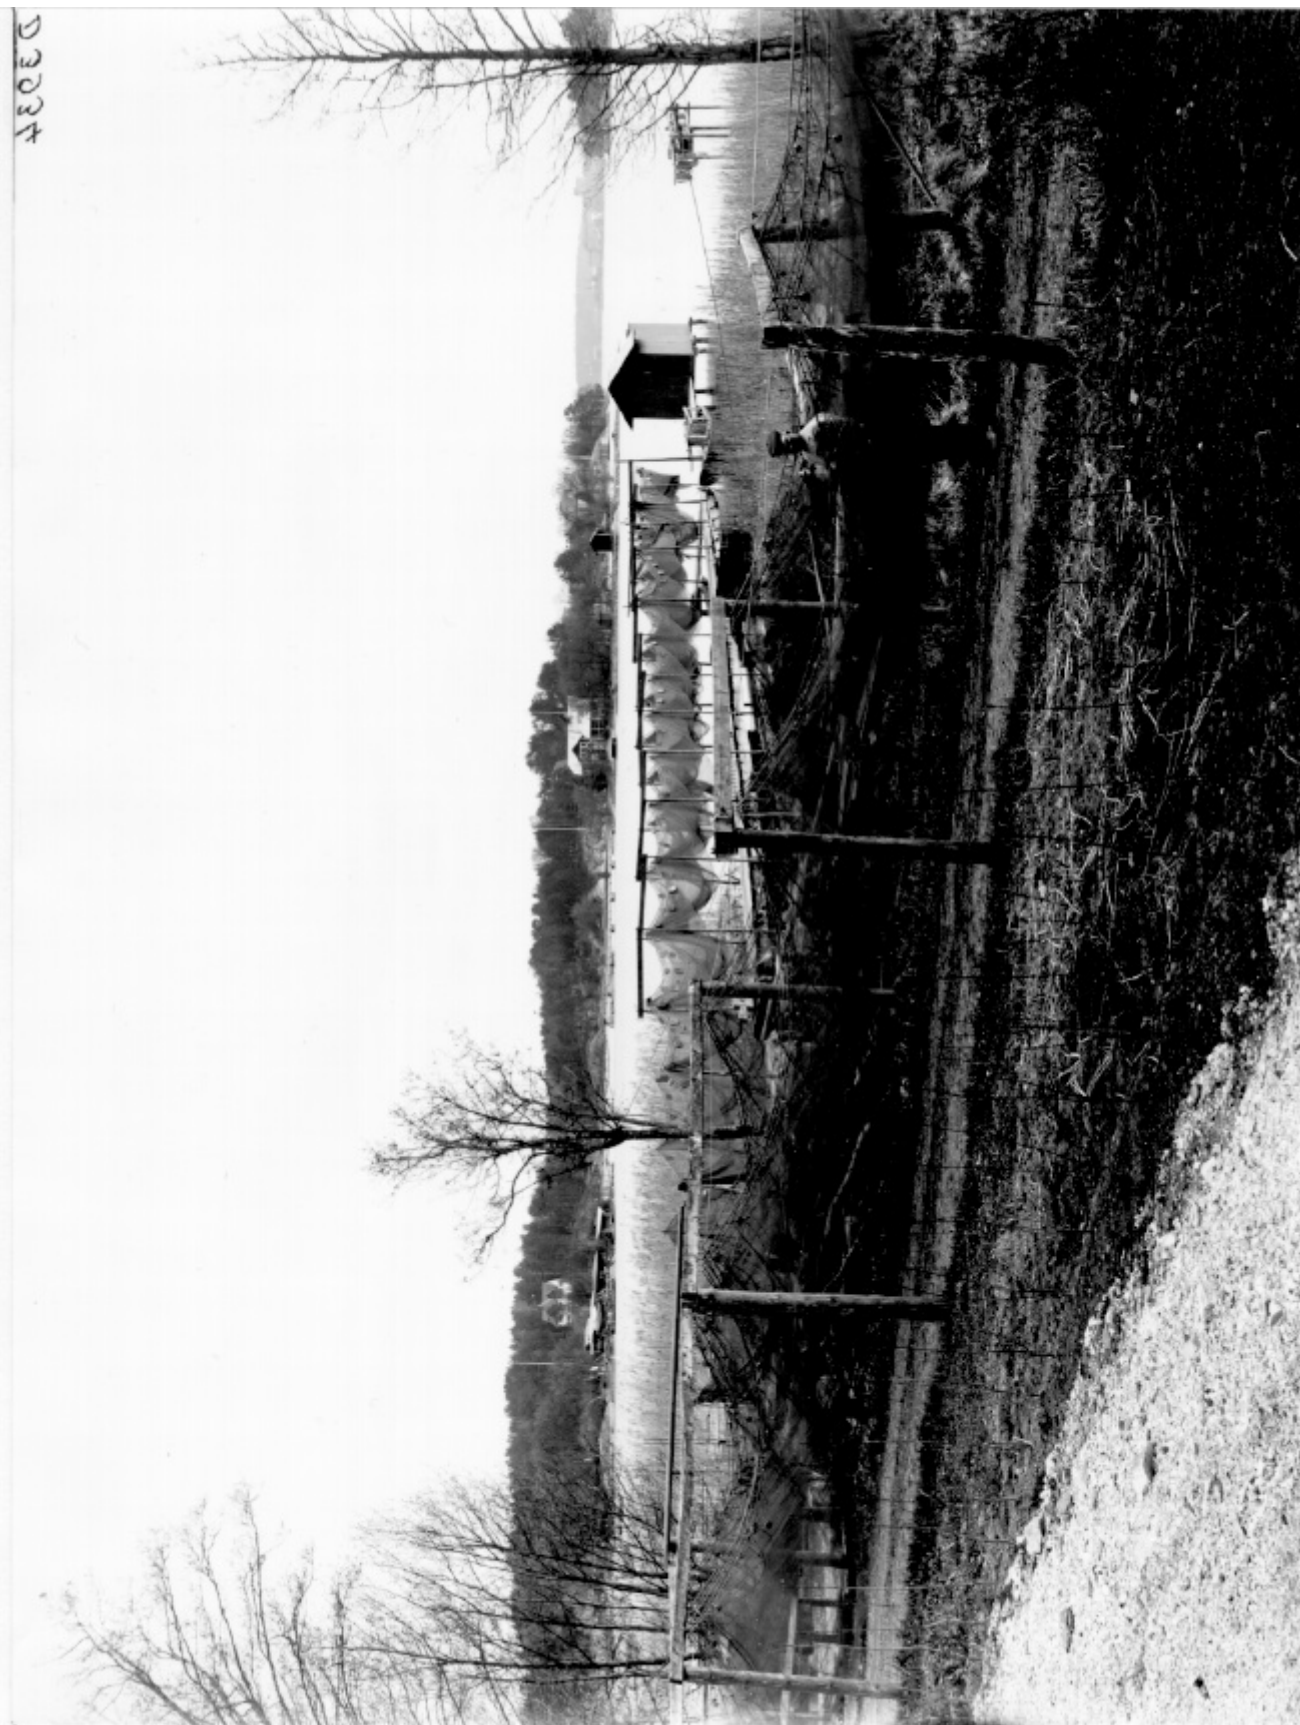
43030

Bild 26
Foto från slutet av 1800-talet eller början av 1900-talet. Foto Klemming. Stockholms stadsmuseum

Bild 26, som är tagen omkring sekelskiftet 1900, visar fiskenät upphängda på ställningar vid stranden.

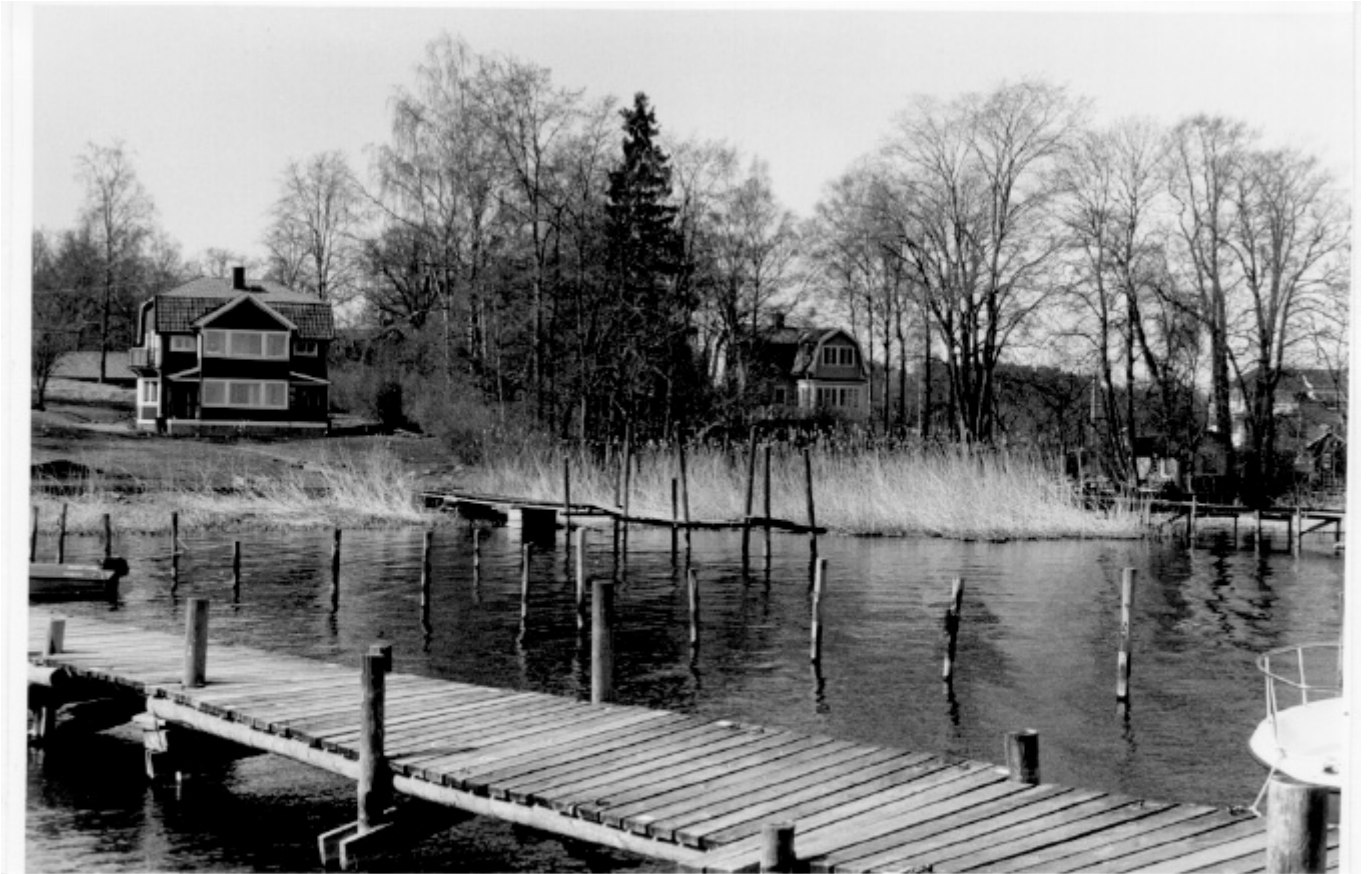
Bild 27
Ytterby 4:111, Ytterby 4:112 (L92-40/7)

Husen i området är placerade på tomtens högsta punkt eller i slutningen ned mot vattnet, bild 27. I trädgårdarna finns vanligen några små uthus, såsom trädgårdsskjul, bod och lekstuga. Sjötomterna har bryggor och ibland badhus. Vid sekelskiftet när Ytterbystrands villaområde anlades, var det inte så vanligt med fria strandbad. Istället badade man i badhus. De villaägare som hade egen strand uppförde ofta privata, små badhus, bild 28. I badhuset fanns en höj- och sänkbar bassäng i trä, en s k sump, där man kunde bada ostört. Genom en öppning i sumpen kunde man simma ut på fritt vatten.

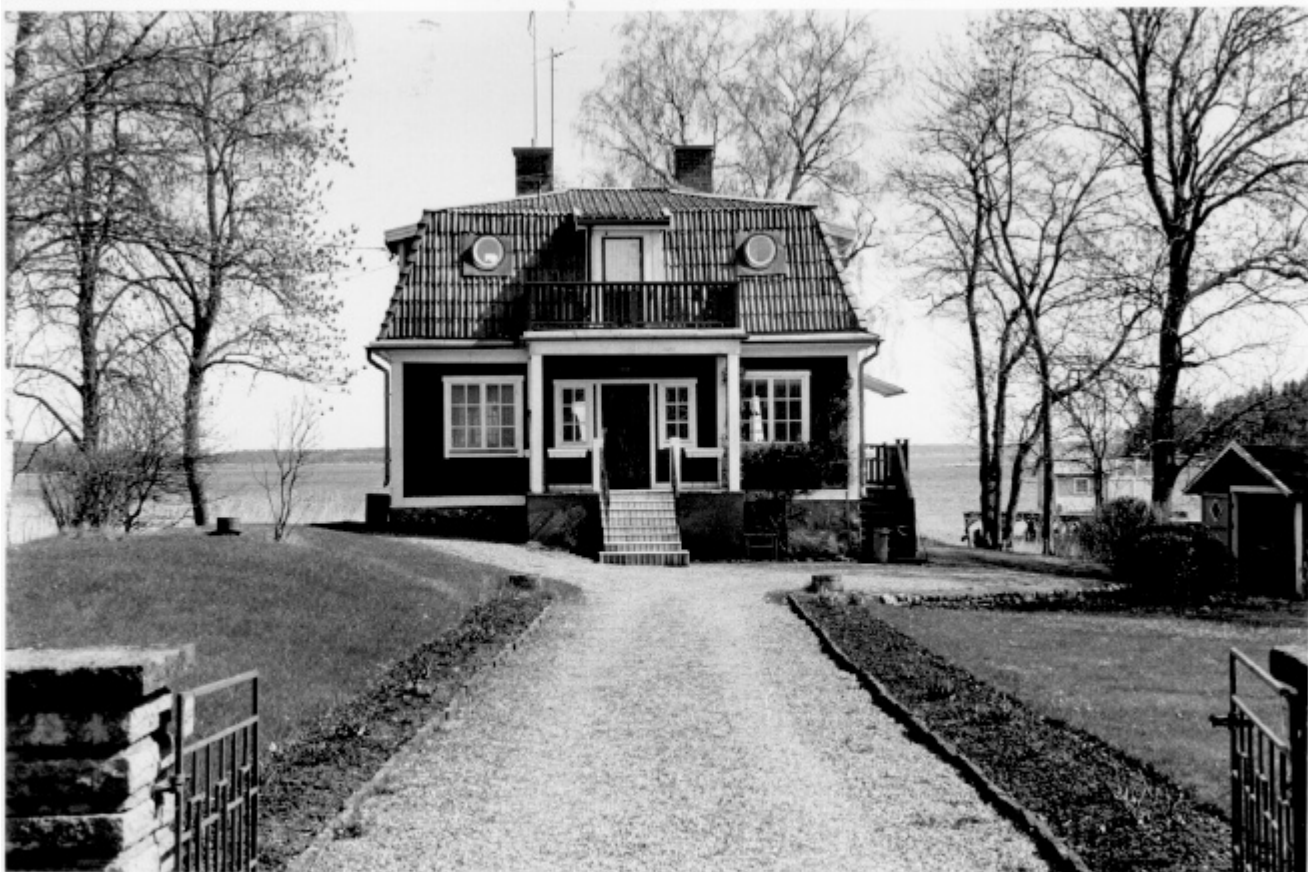
Bild 29
Ytterbyuddsvägen 39, Ytterby 4:113 (L92-41/34)

Husens form är ofta i det närmaste kvadratisk med brutet tälttak, se bild 29. Från grundkvadraten utgår ibland vidbyggda delar med brutna sadeltak som bildar gavlar åt flera håll, se bild 30. Ibland är grundformen snarast rektangulär, se bild 31 .

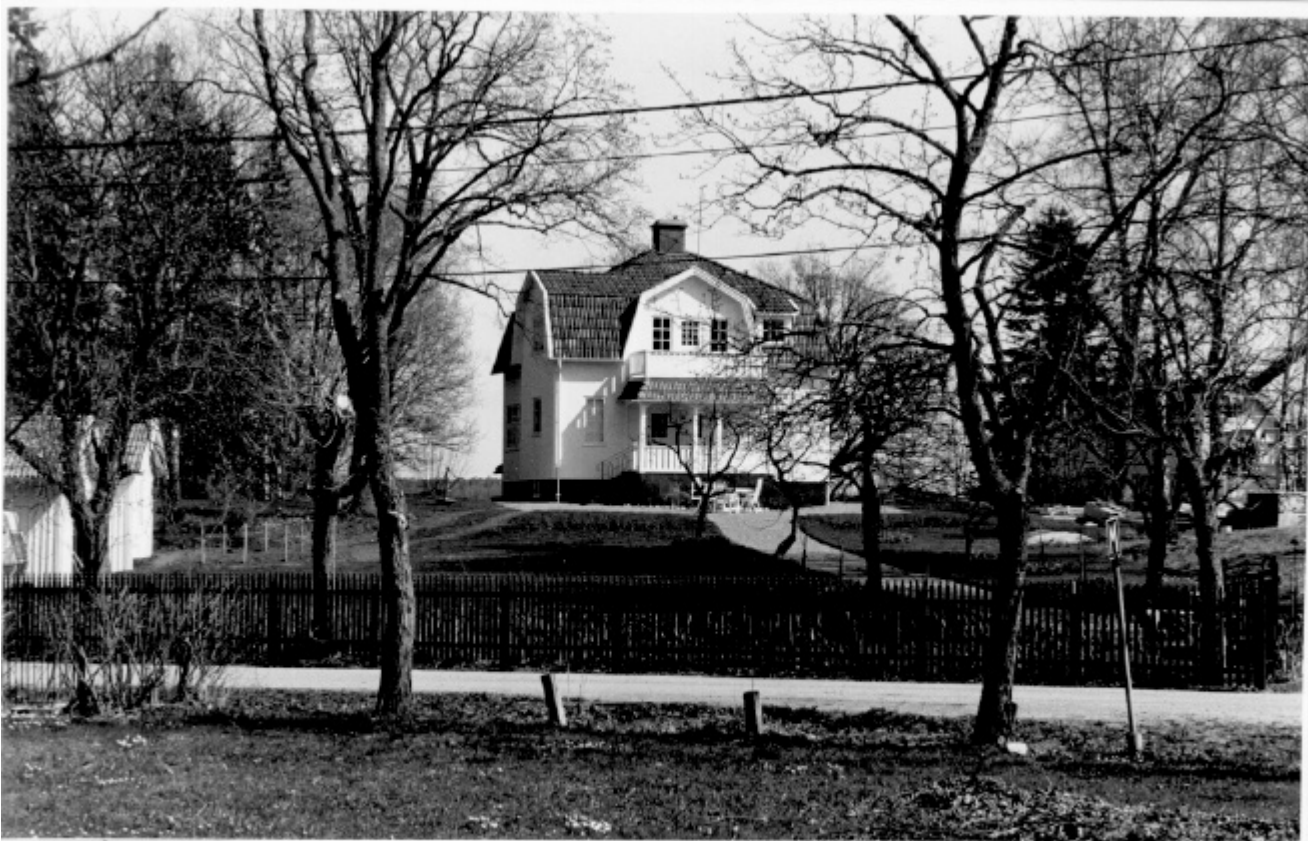
Bild 30
Ytterbystrandsvägen 39, Ytterby 4:108 (L92-40/10)

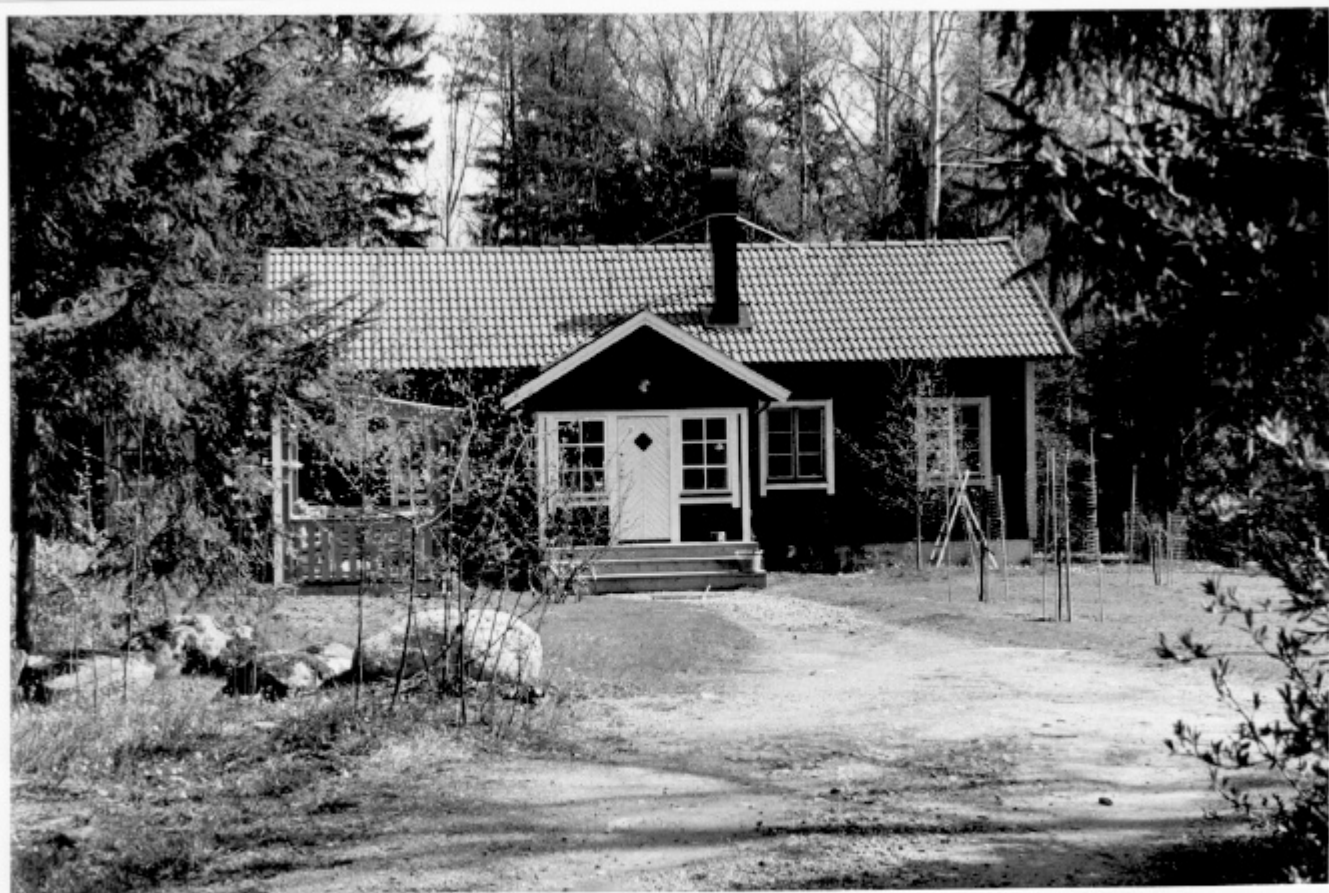
*Bild 33
Nybyggt hus som väl smälter in i miljön, Barrskogsvägen 6, Ytterby 4:249 (L92-45/33)*

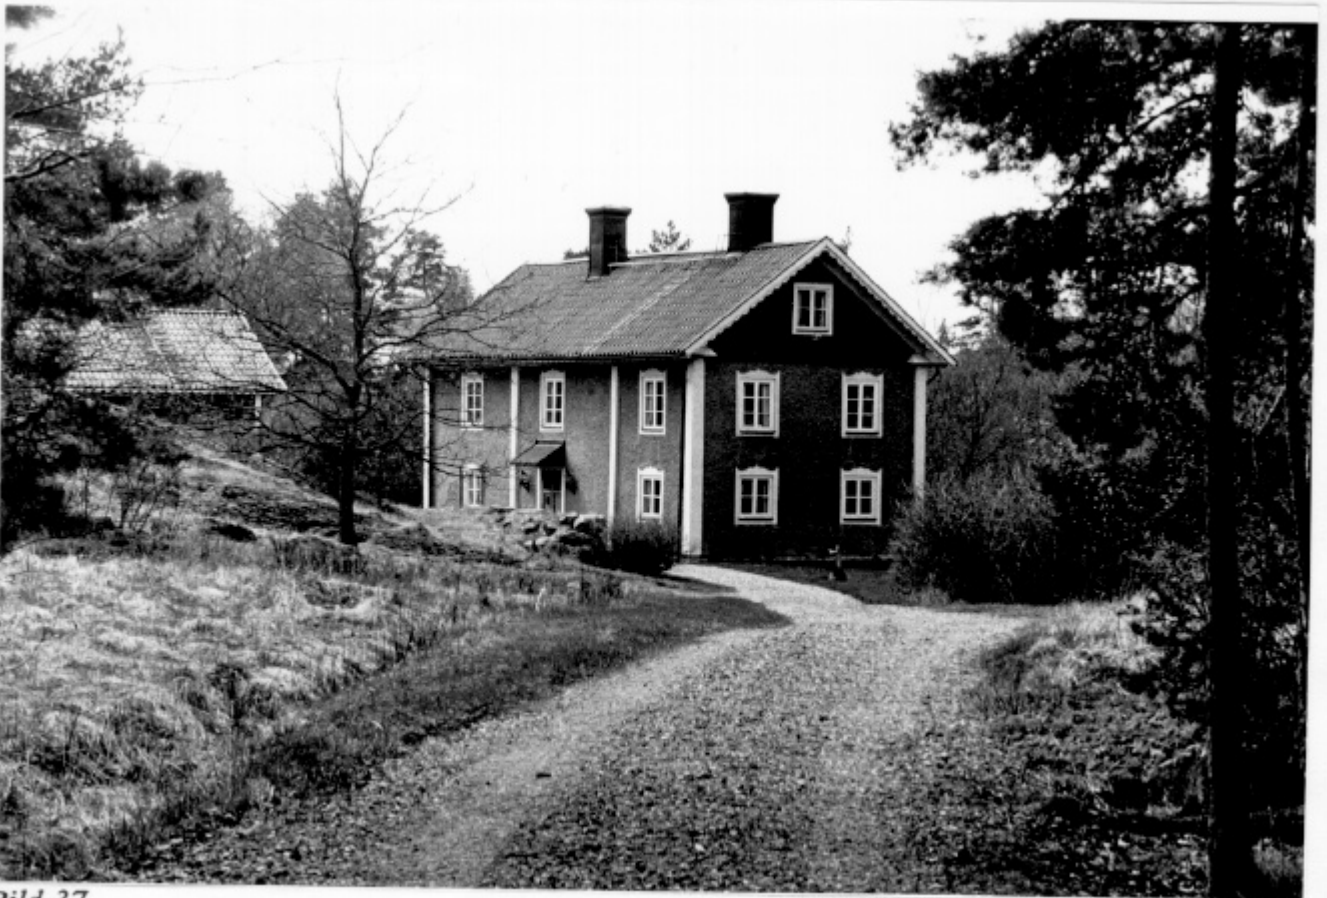
Bild 37
Lillnäs (L92-46/18)

Lillnäs, (Överby 2:6) som ligger söder om viken, utbröts från Överby vid slutet av 1800-talet, bild 37. Huset byggdes antagligen på med en våning under 1800-talet samt reveterades. Byggnaden är nu rosafärgad men har tidigare varit gråvit. När Lillnäs fungerade som en gård fanns här flera uthus, som nu är rivna. På en karta från 1908, bild 38, syns en stor uthusbyggnad öster om bostadshuset. Lillnäs har i huvudsak nyttjats som sommarbostad sedan 1945.
