**Kulturhistorisk byggnadsinventering  
av Stegesundsöarna**  
Stegesund och Vikingsborg

Vaxholms stad  
Stadsbyggnadsförvaltningen  
Albin Uller, Byggnadsantikvarie  
2010-02-23

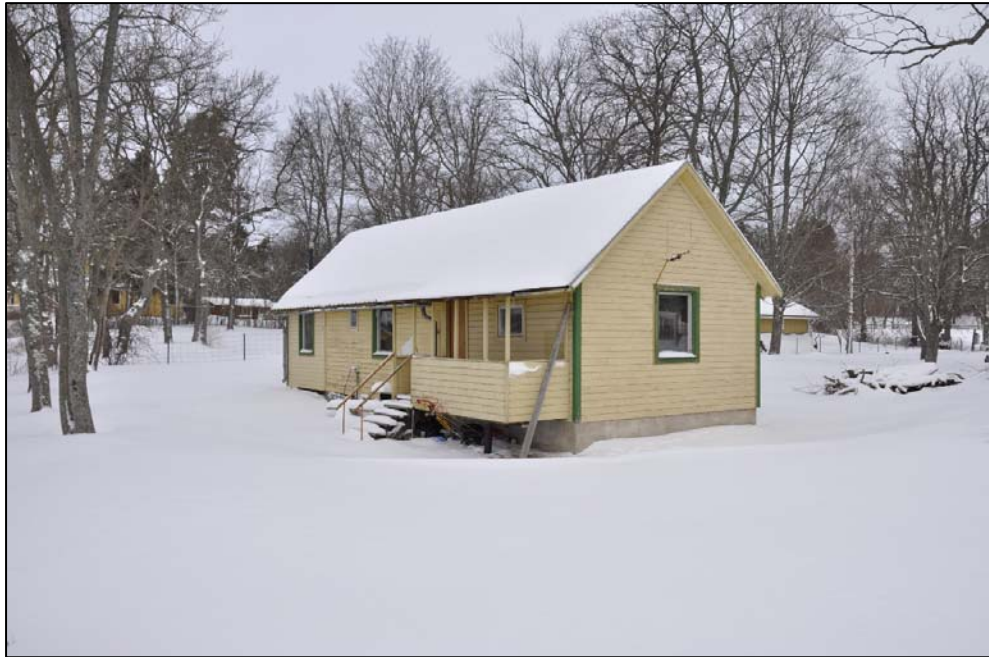
**Stegesund 1:156**

Händelser: Rivning av fritidshus, nybyggnad av fritidshus 1973.
